Junta de Investigación de
Accidentes de Aviación Civil

Informe Final

MATRÍCULA: LV-HIN

Fecha: 18/12/2014

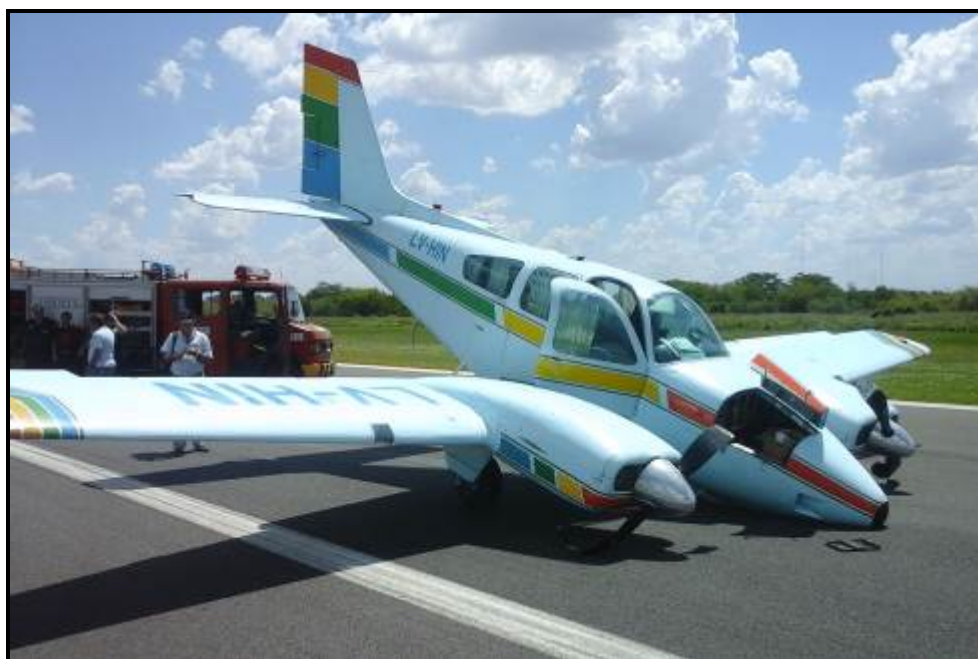
Como consecuencia, el tren de aterrizaje de nariz colapsó. Las palas de las hélices hicieron contacto con la pista con los motores funcionando, y por lo tanto girando. Esto ocasionó la destrucción de las hélices, daños de importancia a los motores, y daños leves al fuselaje. La aeronave recorrió 360 metros desde el colapso del tren de aterrizaje de nariz hasta la detención de la aeronave. Tanto el piloto como el acompañante abandonaron la aeronave por sus propios medios.

Fig. 1: La aeronave detenida en la pista, con daños.

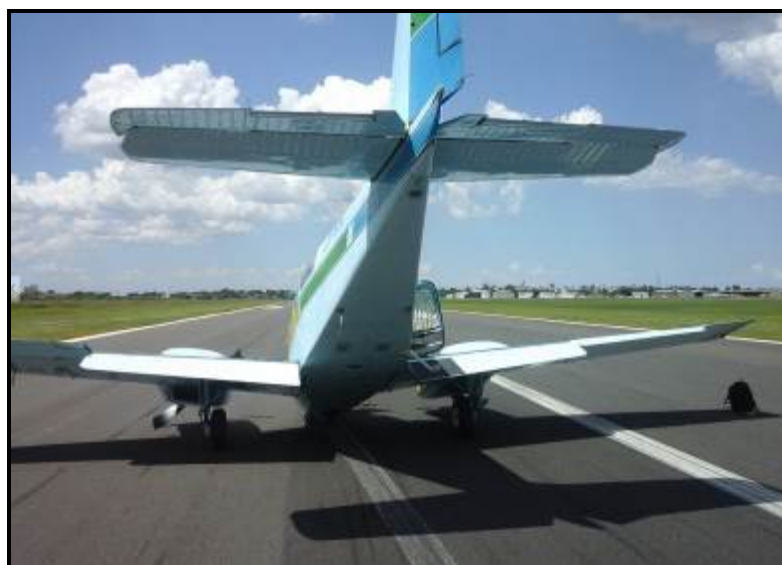
La aeronave quedó detenida con la nariz apoyada sobre la pista, en posición de cola arriba y con las hélices dobladas.

Fig. 3: Posición final de la aeronave.

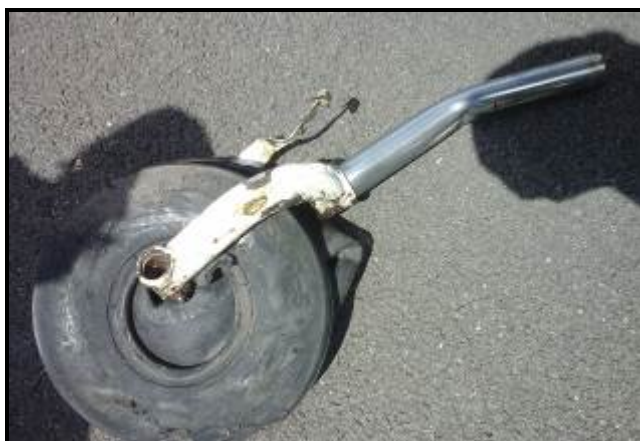
El daño que sufrió el pistón del conjunto amortiguador del tren de nariz indica que sufrió una sobrecarga sin estar comprimido, producto del impacto tras el segundo toque.

Fig. 4: Tren de nariz.

La cubierta del tren de aterrizaje de nariz, marca Air Hawk, modelo 500-5 S/N B3D41104, presentó daños sobre el costado producidos por el impacto con la pista. Como consecuencia de esto, la cubierta se rompió y la llanta presentó destrucción total; solamente quedó el conjunto de rodamientos.
