INFORME FINAL

ACCIDENTE OCURRIDO EN: Zona rural de Alvear, provincia de Santa Fe.

MARCA: Cessna.

MATRÍCULA: LV-OJF

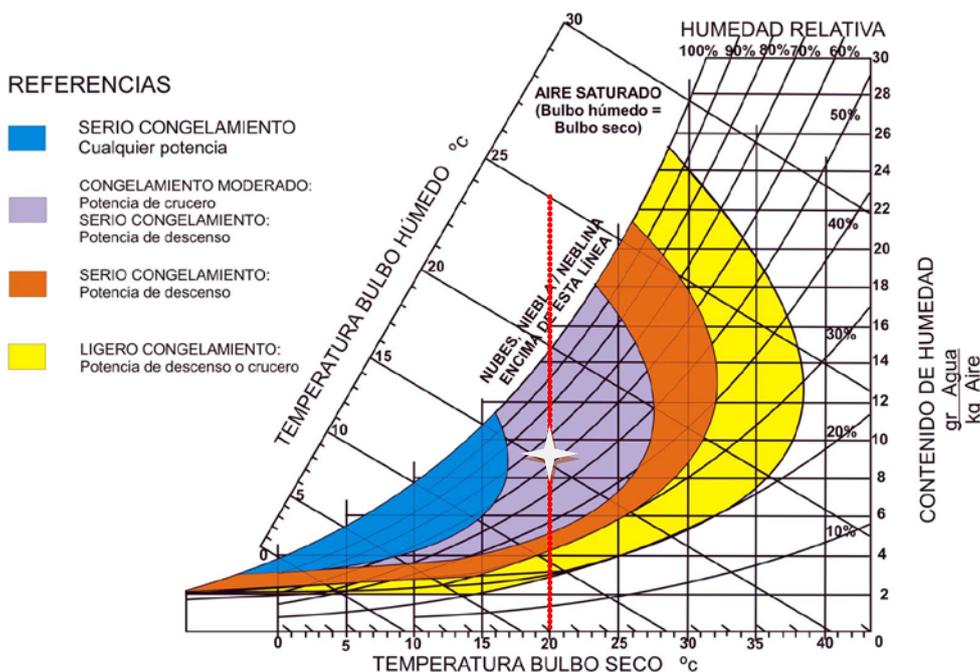
ÁBACO DE PROBABILIDADES DE FORMACIÓN DE HIELO EN EL CARBURADOR

1.16.12 De acuerdo con el ábaco de probabilidad de formación de hielo, interpolando los datos meteorológicos, se observa como resultante el sector de Congelamiento Moderado con potencia de crucero, y Serio Congelamiento con potencia de descenso.

2.1.3 Se consultaron distintos gráficos y ábacos de probabilidad de formación de hielo en el carburador, introduciendo los datos proporcionados por el Servicio Meteorológico Nacional para el momento del suceso, coincidiendo todos en una alta probabilidad de una moderada formación de hielo en el carburador a potencia de crucero, y sería formación de hielo en potencia de descenso o reducida (ralentí).

2.1.4 De lo investigado surge entonces, con una altísima probabilidad, que la falla del motor ocurrió por formación de hielo en el carburador, lo que provocó la pérdida paulatina de potencia a la que aludió el piloto en su declaración.

4.1.1 Informar y recomendar especialmente a las entidades aerodeportivas y pilotos sobre la concientización de las probabilidades de formación de hielo en el carburador a partir de determinadas condiciones atmosféricas. Para ello se recomienda el uso y consulta de los numerosos gráficos y ábacos que al respecto existen en la bibliografía aplicada.

4.2.1 Se recomienda instruir a los pilotos que operan sus aeronaves en el uso y consulta de los ábacos de probabilidad de formación de hielo en el carburador, contribuyendo a una adecuada planificación del vuelo.
