INFORME PROVISIONAL

Matrícula: LV-X560

CAT.: SCF-PP - Mal funcionamiento de un componente del grupo motor

AERONAVE: Cicaré CH-7T

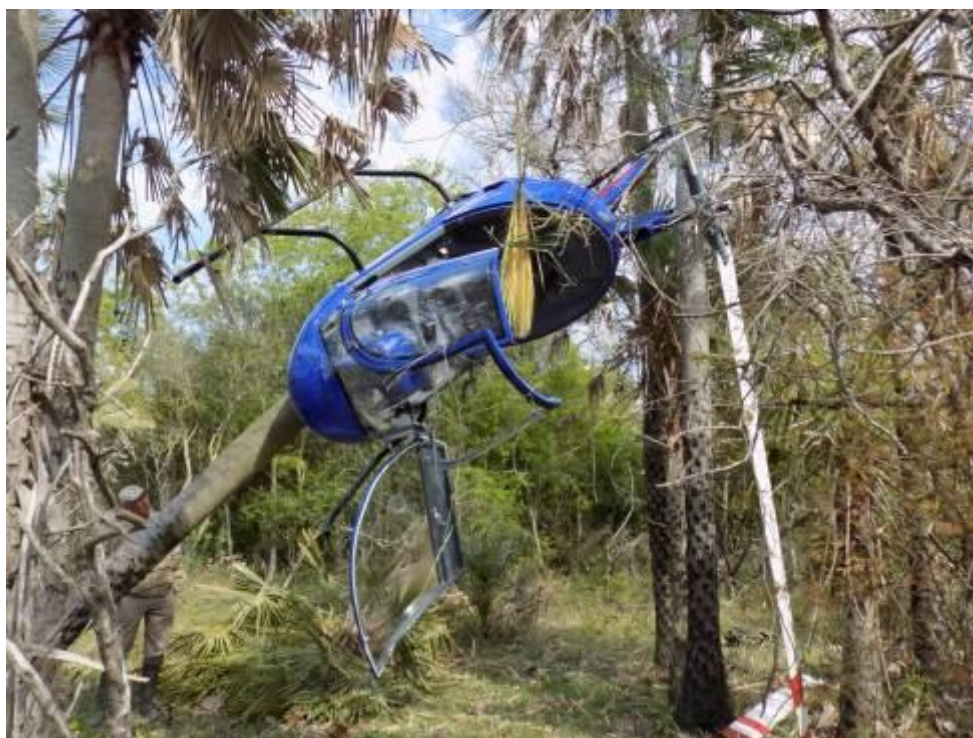
La aeronave efectúa un aterrizaje de emergencia en una zona con gran cantidad de palmeras, próximo al terreno impacta contra dos de ellas y se incrustándose en una, sin dispersión de restos.

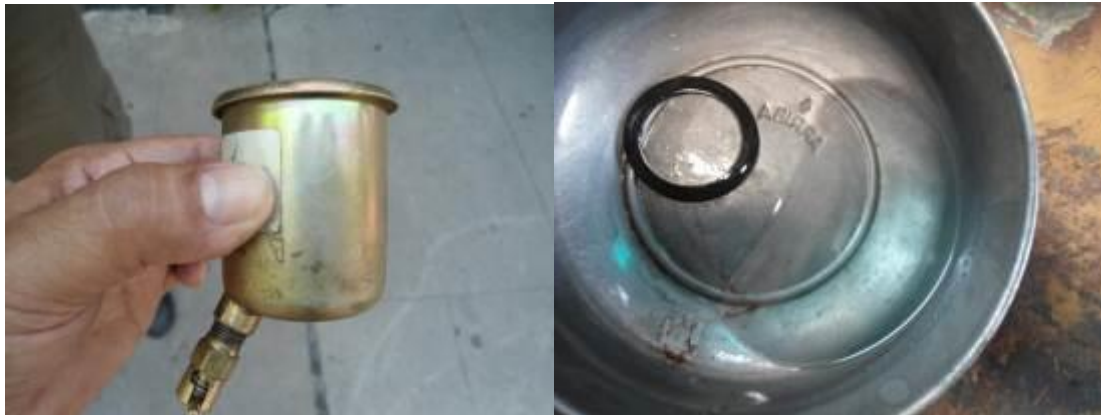
(Estado interno del gas collector)

Se controló el filtro principal de combustible (gas collector), encontrándose internamente en buen estado y la malla filtrante limpia. Sólo se observó en la base del colector (vaso) pequeñas partículas previas al filtro en una cantidad mínima.

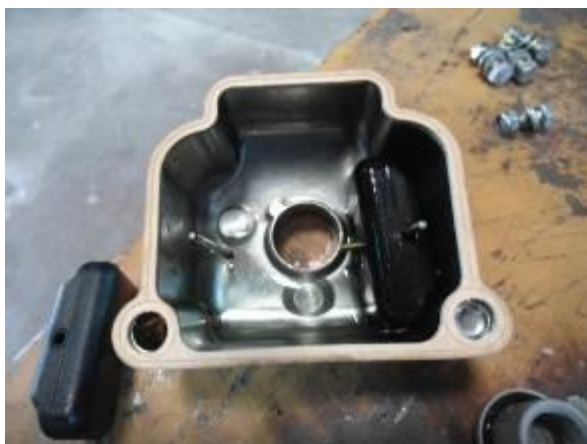
Cuba del carburador derecho

Se desmontaron las cubas de los carburadores, la derecha se apreció con combustible y limpia, ambos flotantes funcionaron sin inconvenientes, en relación al calibrador de combustible (gliceur) que no evidenció obstrucción.

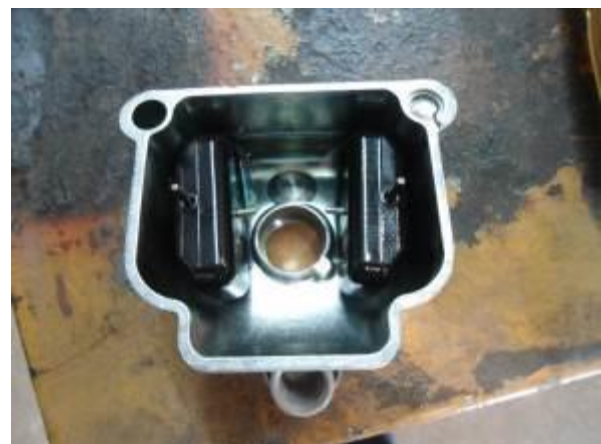
Cuba del carburador izquierdo

La cuba izquierda se encontró en las mismas condiciones que la derecha.

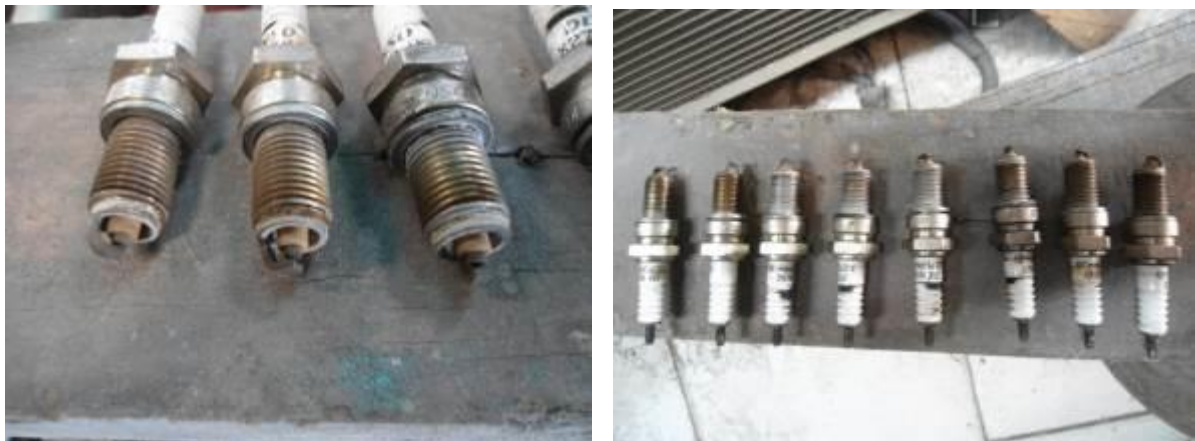
Estado de las bujías

Se controló el sistema de encendido (cables y terminales) sin novedad. Se desmontaron las bujías c/u 8, las que se apreciaron en buenas condiciones, limpias, sin impurezas y coloración normal, signo de buen funcionamiento.

Se realizó una prueba funcional del sistema de encendido. Se colocaron las bujías en cada terminal de cable, se energizó la aeronave y se procedió a simular una puesta en marcha a través del motor de arranque del mismo. El procedimiento se realizó sin inconvenientes; el motor giró suave y la distribución de chispa se observó normal en cada una de las bujías inferiores y superiores de cada cilindro.
