JIAAC | INVESTIGACIÓN PARA LA SEGURIDAD AÉREA

INFORME PROVISIONAL

Matrícula: LV-CDG

CAT.: ARC- Contacto anormal con la pista

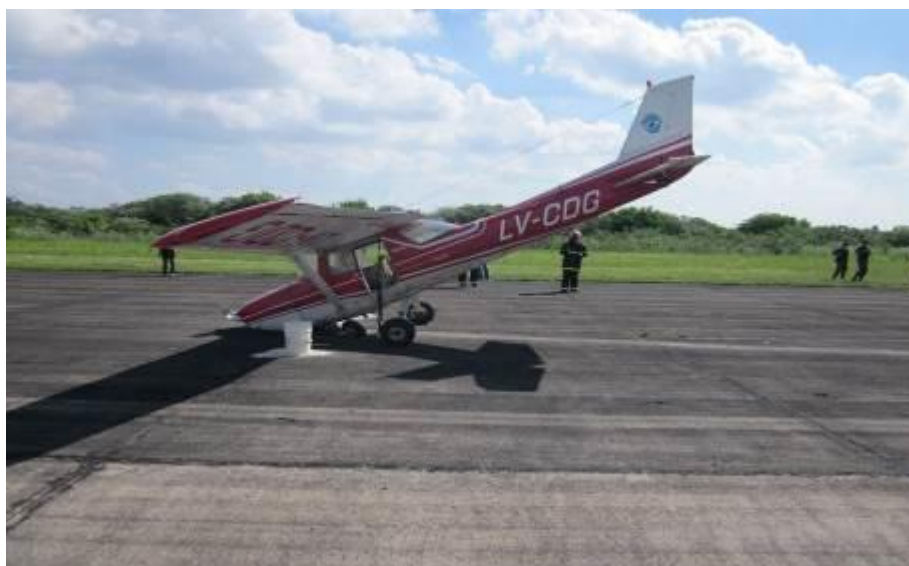
Figura 1. Imagen de la aeronave LV-CDG.

El día 16 de octubre de 2016 el piloto de la aeronave LV-CDG, despegó del aeródromo de Morón a las 16:10 horas con destino al aeródromo de “El Palomar” con la intención de realizar entrenamiento de toque y motor. En la aproximación a la pista 16, en el momento que realizaba el aterrizaje, el avión se desestabilizó e impactó fuertemente contra la pista.

1.3.1 **Célula:** daños de importancia.

1.3.2 **Motor:** daños de importancia.

1.3.3 **Hélice:** daños de importancia.
