JIAAC | INVESTIGACIÓN PARA LA SEGURIDAD AÉREA

INFORME PROVISIONAL

Matrícula: LV-DPR

AERONAVE: Schleicher ASW 20L

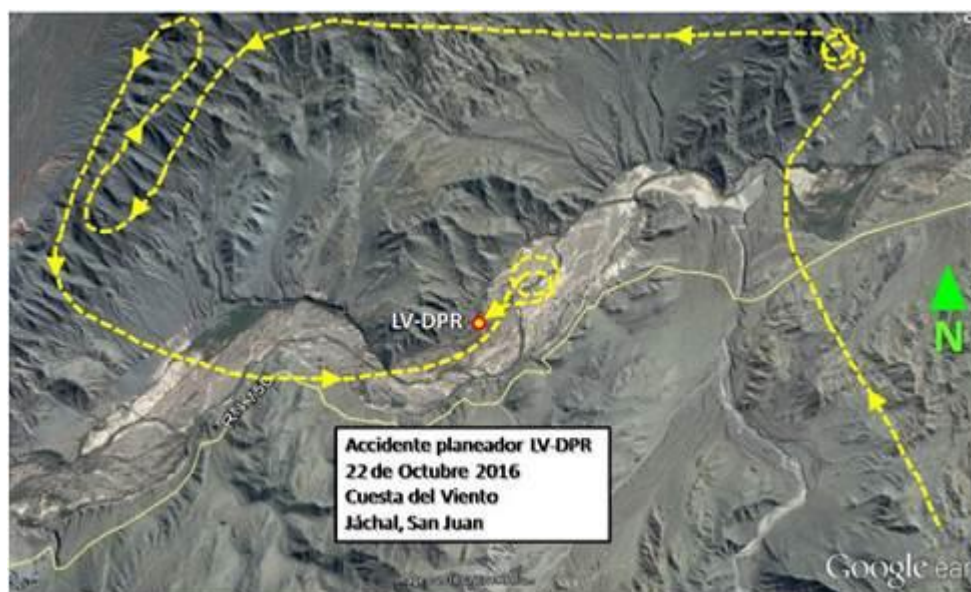
Figura 1. Descripción del vuelo del planeador

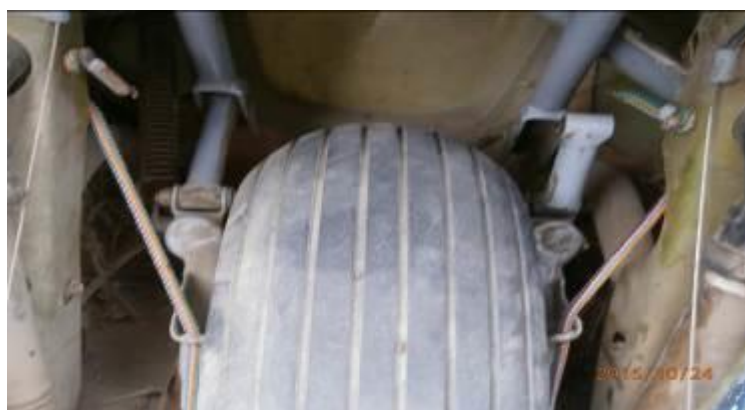
1.3.1 Célula: Doblado de la biela izquierda del mecanismo de retracción y extensión del tren de aterrizaje principal, aleta winglet del plano izquierdo deteriorada y rajaduras con deformaciones importantes en la sección posterior del fuselaje.

Figura 2. Biela del mecanismo de extensión y retracción del tren de aterrizaje, se muestra colapsada y curvada.

Se constató el daño en el mecanismo de retracción y extensión de la rueda principal, donde se observó el doblado de una bieleta del mismo.

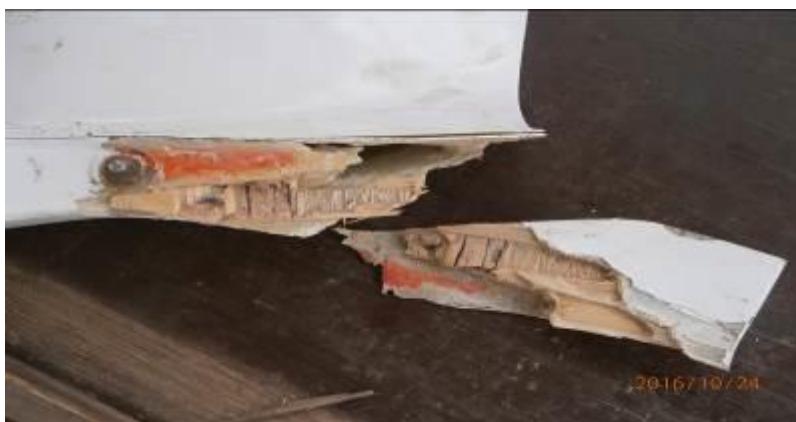
Figura 3. Aleta “winglet”, semiplano derecho deteriorada y arrancada

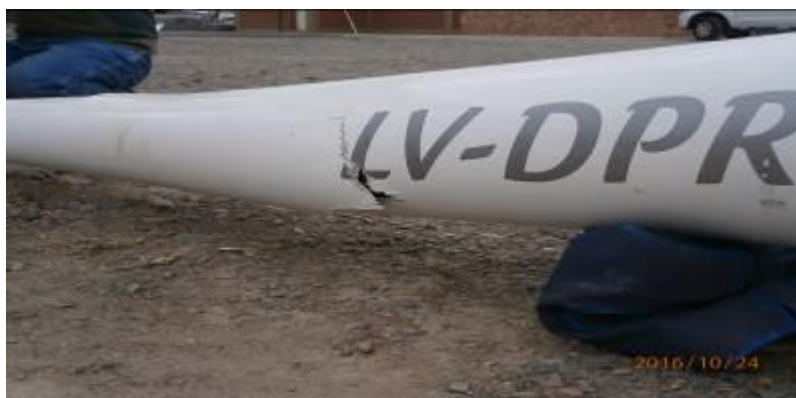
Figura 4 Rajadura transversal muy importante en la parte posterior del fuselaje

Se constató la existencia de importantes rajaduras, cortes y deformación en la parte posterior del fuselaje.

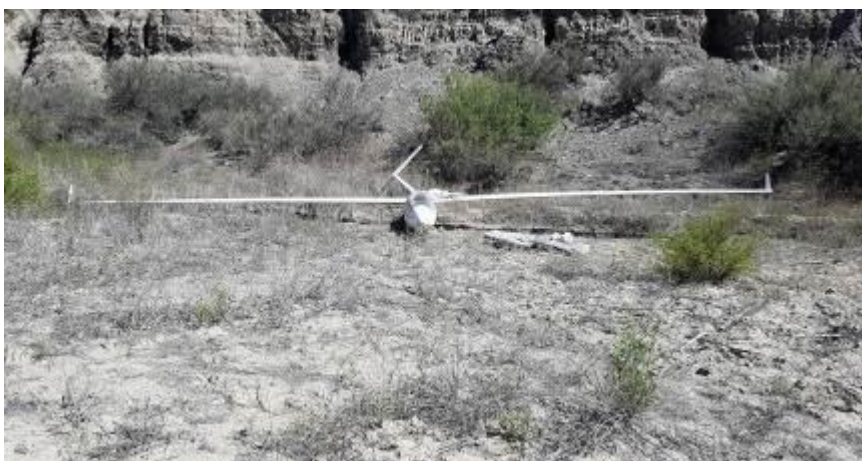
La aeronave LV-DPR, hizo contacto con el terreno con rumbo aproximado 300°, se deslizó unos 80 metros y al finalizar el recorrido de la carrera de aterrizaje, el patín fijo de cola impactó en un desnivel del terreno, ocasionando los daños a la aeronave ya mencionados.

El rumbo final del planeador fue aproximadamente 130°.

Figura 7. Posición final del planeador
