## INFORME DE SEGURIDAD OPERACIONAL

**Matrícula: LV-OBW**

**CAT.: LOC-I - Pérdida de control en vuelo**

**AERONAVE:** Cessna Centurión II – C-210 N

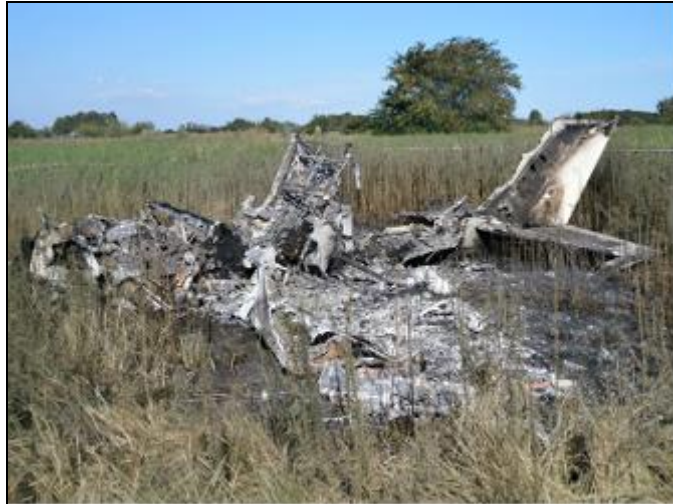
Figura 1. Imagen del estado en que quedaron los restos de la aeronave

**1.3.1 Célula:** destruida.

**1.3.2 Motor:** daños de importancia.

**1.3.3 Hélice:** daños de importancia.

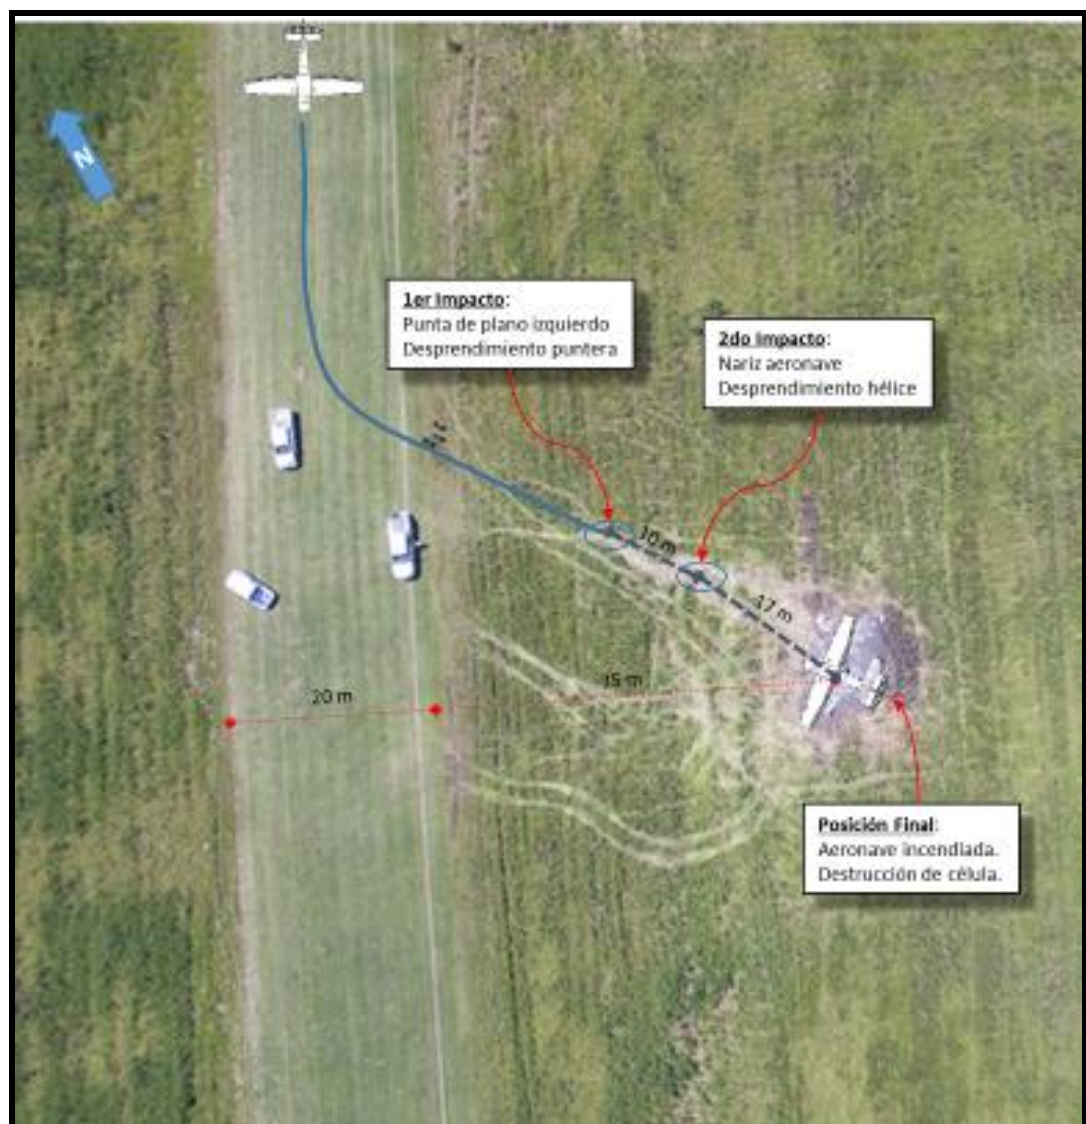
La aeronave impactó contra el terreno en el margen izquierdo de la pista, a 520 metros del umbral de la cabecera 21, y quedó detenida a 35 metros del borde de la pista. Allí se produjo el incendio que destruyó la célula de la aeronave.

Figura 3. Imagen fotográfica con detalles del desplazamiento de la aeronave en el impacto contra el terreno

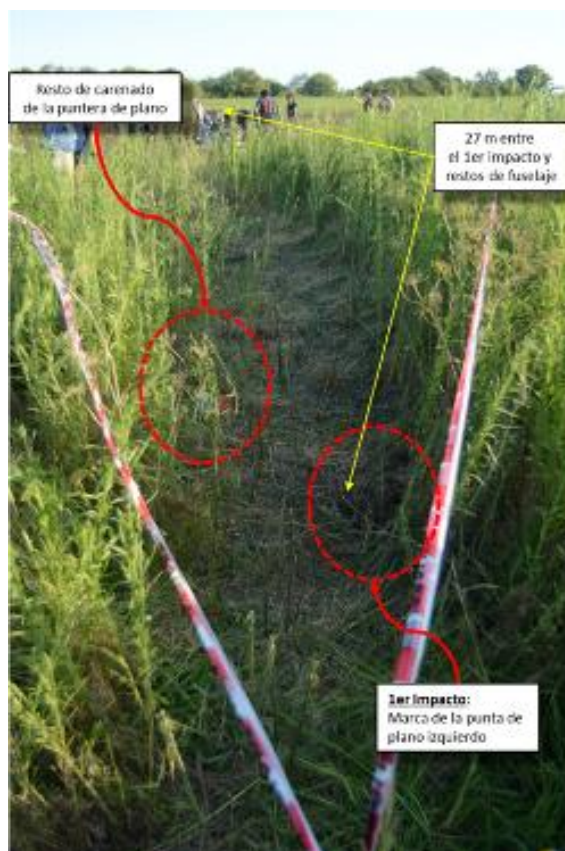
Figura 4. Imagen del lugar del primer impacto con las marcas y restos del carenado de puntera de plano

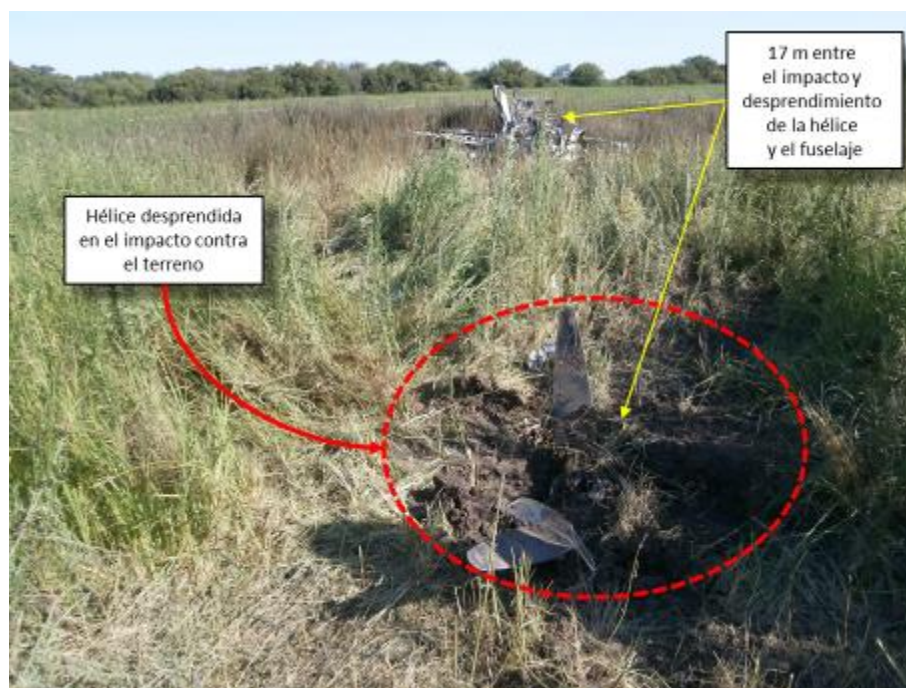
Figura 5. En el segundo impacto se desprendió la hélice, la cual se encontró a 17 metros del fuselaje

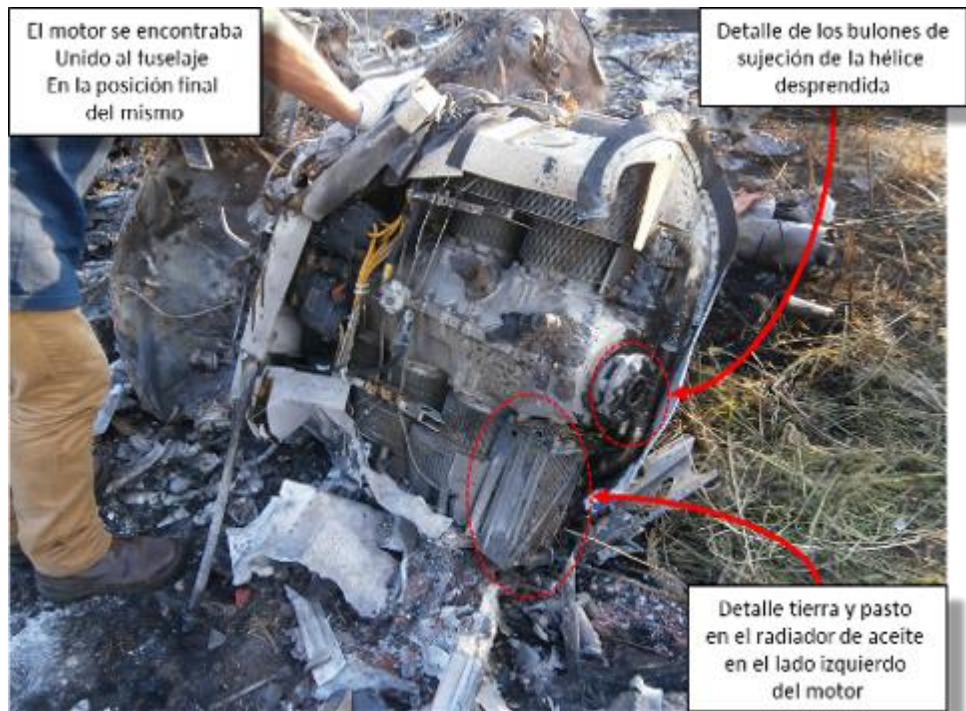
Figura 6. Imagen del motor que se encontró en la posición final de la aeronave

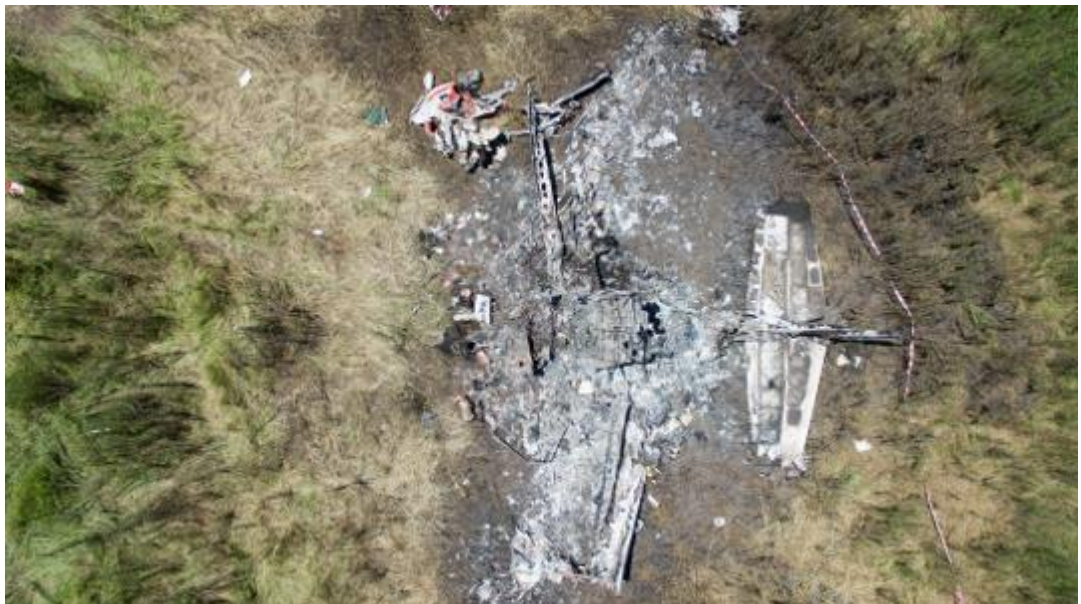
Figura 7. Imagen del aérea donde se encontraron los restos de la aeronave (fuselaje, planos y cola), luego que se retiró el motor, se desplazó el carenado del mismo y se movieron los largueros del plano

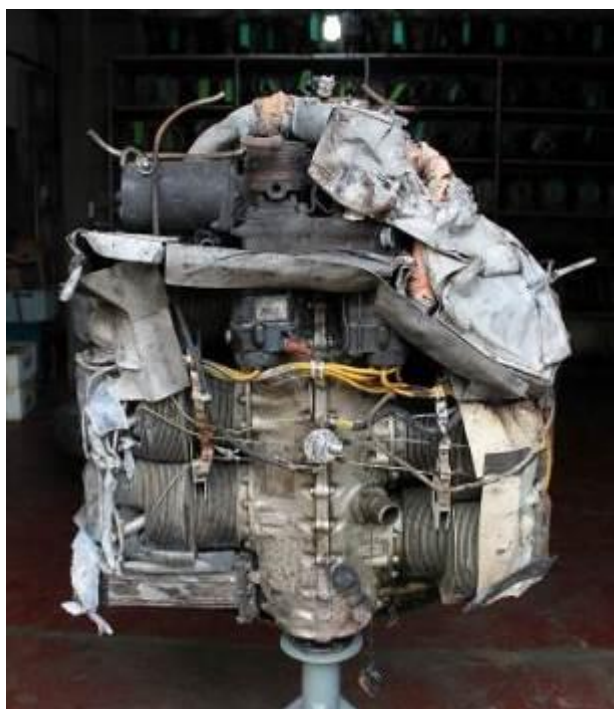
El traslado fue llevado a cabo con el motor en las mismas condiciones que se halló en el terreno, sin modificar, desarmar, limpiar o analizar parte alguna. Debido al impacto de la aeronave, el motor presentaba daños, signos de incendio y deterioro de los carenados, de los sistemas auxiliares y de las conexiones al resto de los sistemas de la aeronave (ver figura 1).

Figura 1. Estado general del motor previo al desarme

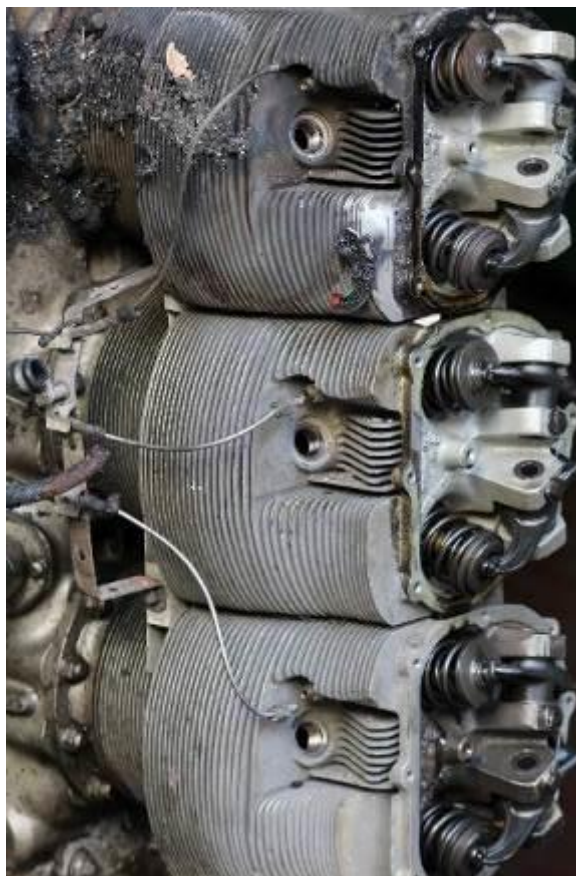
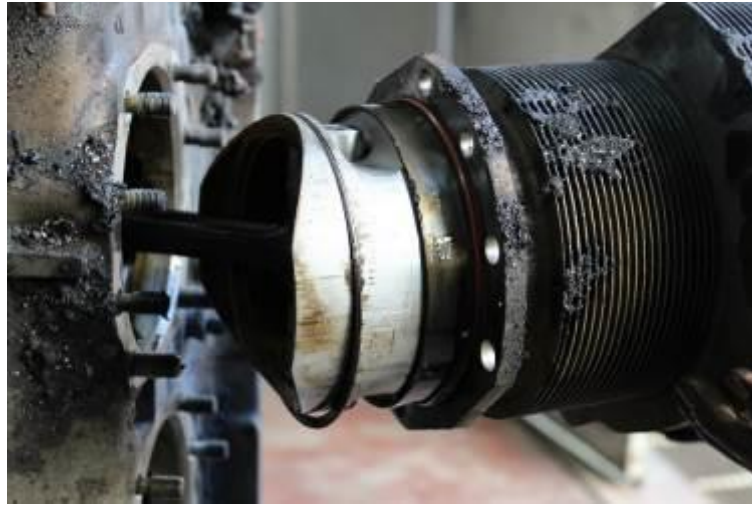
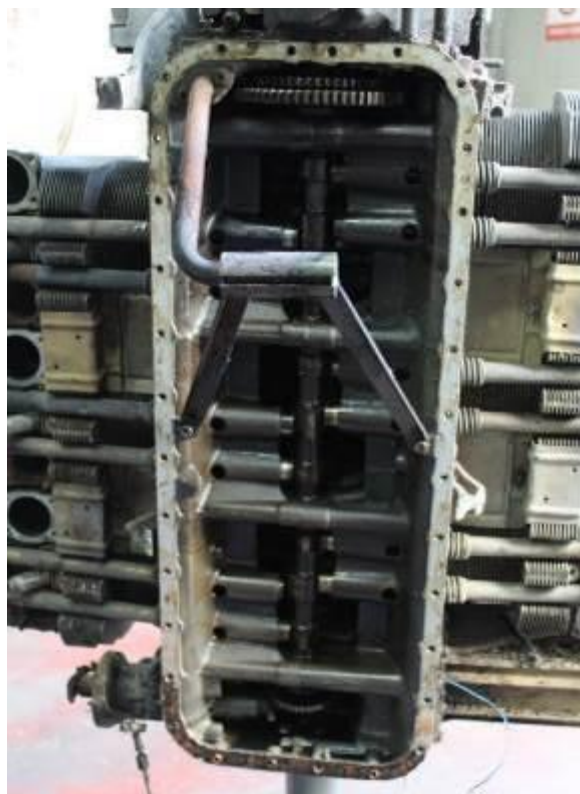
Todos los procedimientos se llevaron a cabo de modo normal, sin que fueran encontradas novedades en ninguno de los componentes. En todos los casos presentaron condiciones físicas normales, que se corresponden con las de los componentes de un motor en servicio normal (ver figuras 2, 3 y 4).

A través del desarme e inspección de todos los componentes mecánicos del motor se pudo comprobar que no existieron novedades de servicio o fallas que pudieran haber afectado el funcionamiento del conjunto previo al impacto con el terreno.

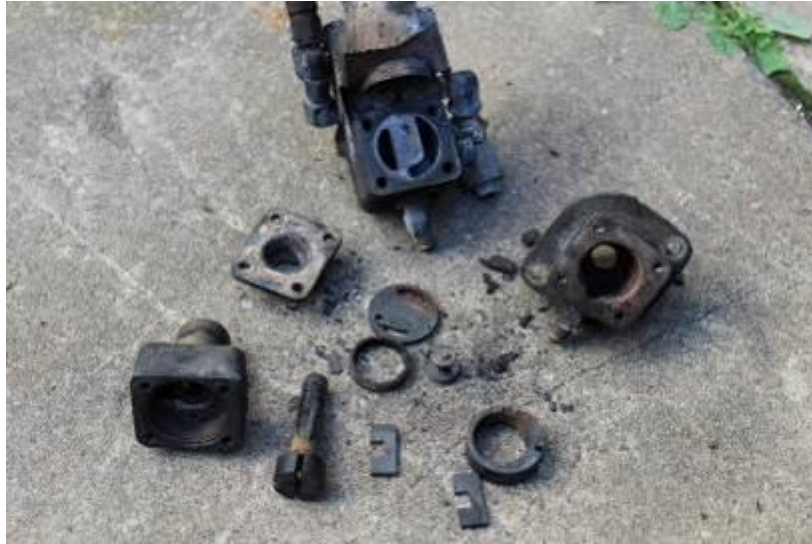
Con el objetivo de comprobar el suministro de combustible al motor se desinstaló y desarmó la bomba de combustible (ver figura 5). A pesar de presentar daños

severos producto del incendio, se pudo comprobar la integridad de sus elementos constitutivos y su libre movimiento, hecho que comprobó el correcto funcionamiento en servicio.

Figura 5. Desarme de la bomba de combustible

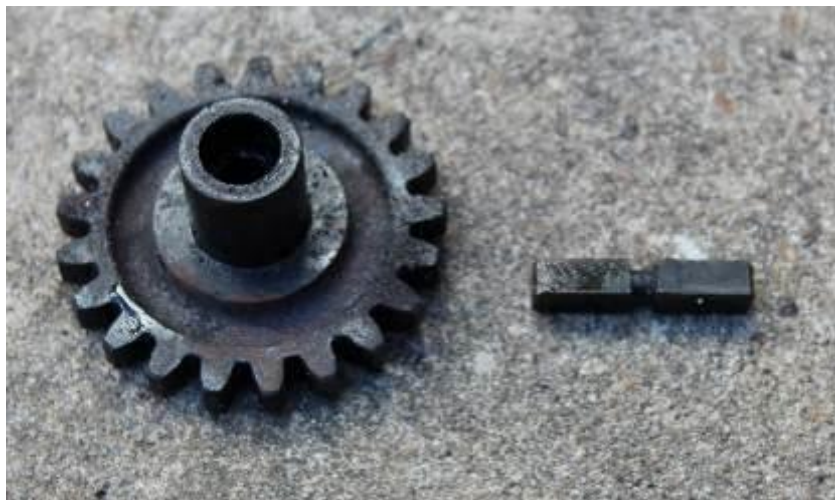
Corroboró el normal servicio de la bomba de combustible el hecho que se hubiera detectado su eje fusible de conexión entero y sin daños físicos (ver figura 6).

Figura 6. Rueda dentada y eje fusible de la bomba de combustible

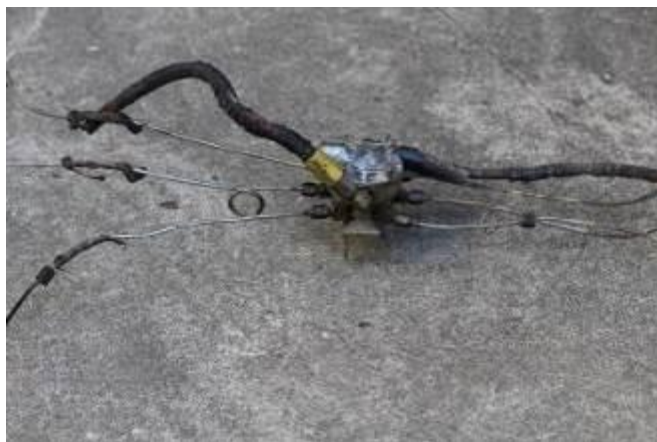
Con respecto a la distribución e inyección de combustible a los cilindros, se verificó el estado y condición del conjunto de tuberías y dispositivos de inyección, sin que se encontraran novedades. Es decir, el suministro de combustible desde la bomba hasta la inyección dentro de los cilindros funcionó adecuadamente en todo momento (ver figura 7).

Figura 7. Conjunto de distribución de combustible a los cilindros

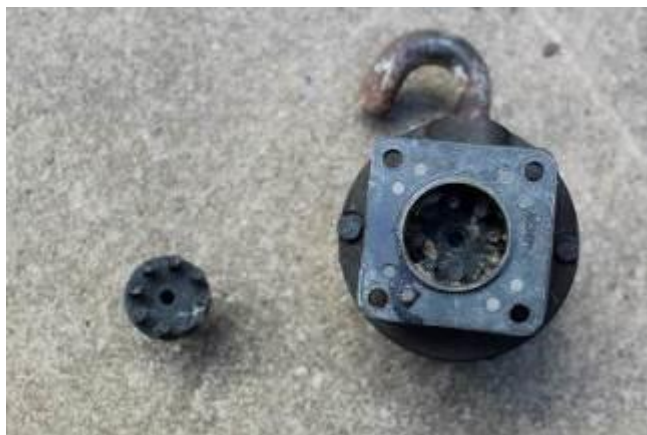
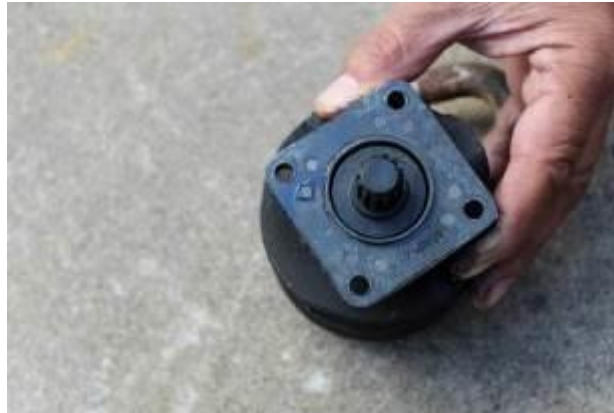
Se extrajo y desarmó la bomba de vacío instalada en el motor. Si bien presentaba daños y deterioros por el impacto e incendio, conservaba su integralidad y no presentó novedades en la inspección. Asimismo, se pudo comprobar el correcto estado de su eje fusible; hecho que verifica la normal condición de servicio hasta el impacto de la aeronave (ver figuras 8 y 9).

Figura 8. Vista del eje fusible de la bomba de vacío

Figura 9. Bomba de vacío íntegra

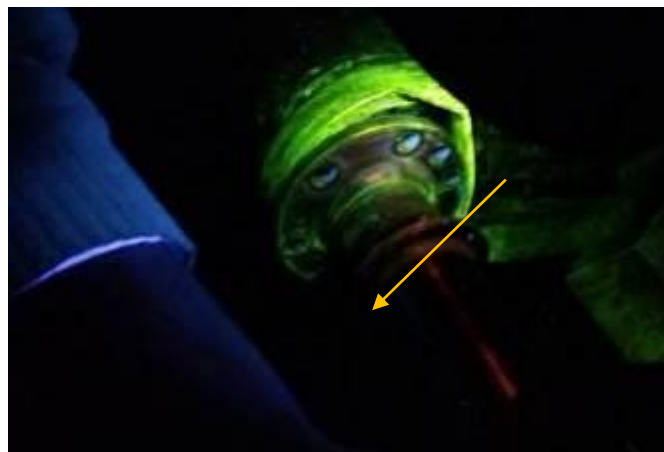
Con respecto a la aplicación de NDT, se utilizó la técnica de partículas magnetizables. A través de este ensayo se verificó la presencia de fisuras profundas en las posiciones dos y tres de la pala. Según informó el taller *“La primera secuencia, son fisuras múltiples que abarcan unos 160°, la segunda secuencia, fisuras en menor grado y que abarcan unos 130°”*. En las figuras que se muestran a continuación, se observa el desarrollo del ensayo y la presencia de las fisuras (ver figura 10).

Figura 10. Detección de fisuras a través de ensayos de partículas magnetizables

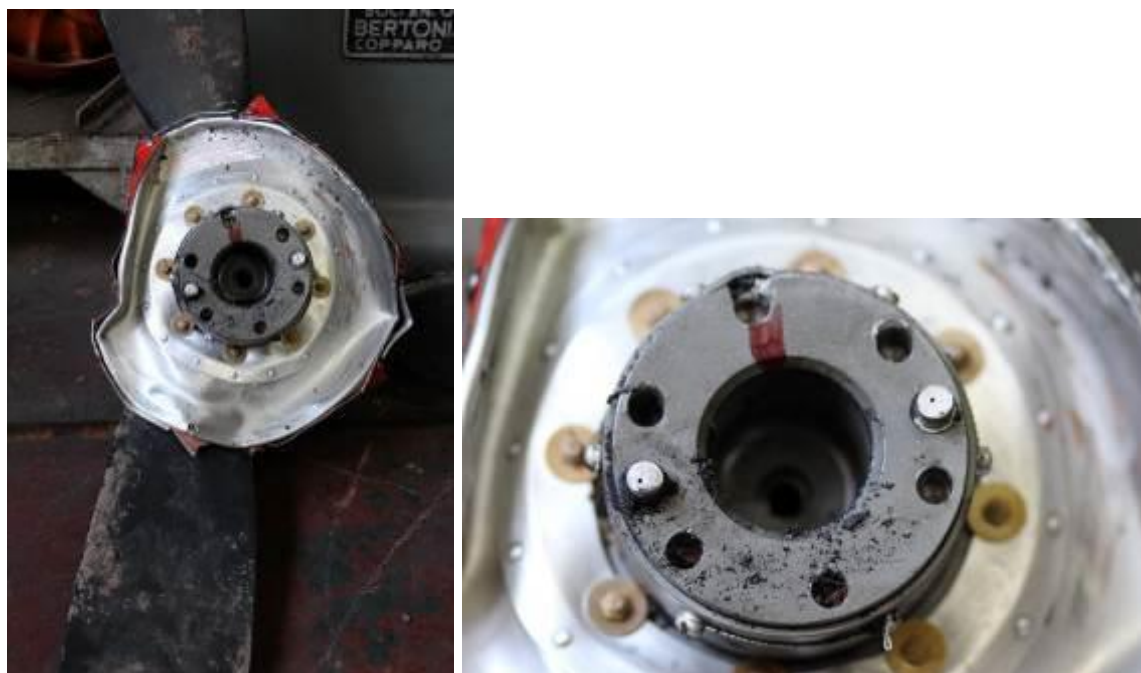
Se observaron los daños hallados en los alojamientos de anclaje del conjunto a la brida o platina del cigüeñal del motor. Las deformaciones y daños observados fueron coincidentes con los que presenta el cigüeñal (ver figura 11).

Figura 11. Daños observados en la zona de anclaje de la hélice

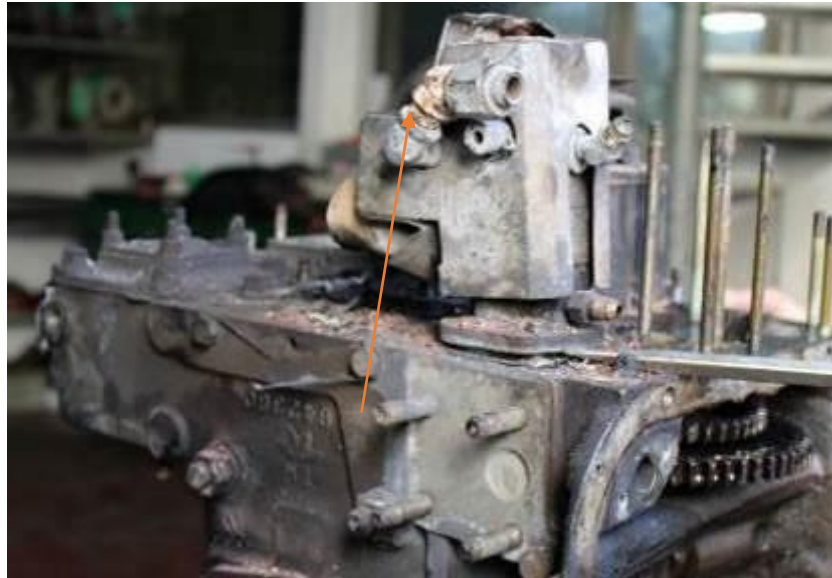
El incendio en la aeronave y en el motor se produjo por la fractura del tubo de conexión de combustible a la entrada de la bomba del sistema. Al producirse el impacto con el terreno se fracturó de modo abrupto toda la sección resistente del caño, permitiendo el libre egreso de combustible (ver figura 12).

El componente fracturado presentaba las características macroscópicas de fractura dúctil, producto de una sobrecarga (esfuerzo de corte por encima del límite de resistencia del material).

Figura 12. Zona de colapso e inicio del incendio

Los daños y patrones de llama observados en el motor coincidieron con el sentido en que se desprendió el fragmento del tubo de alimentación.

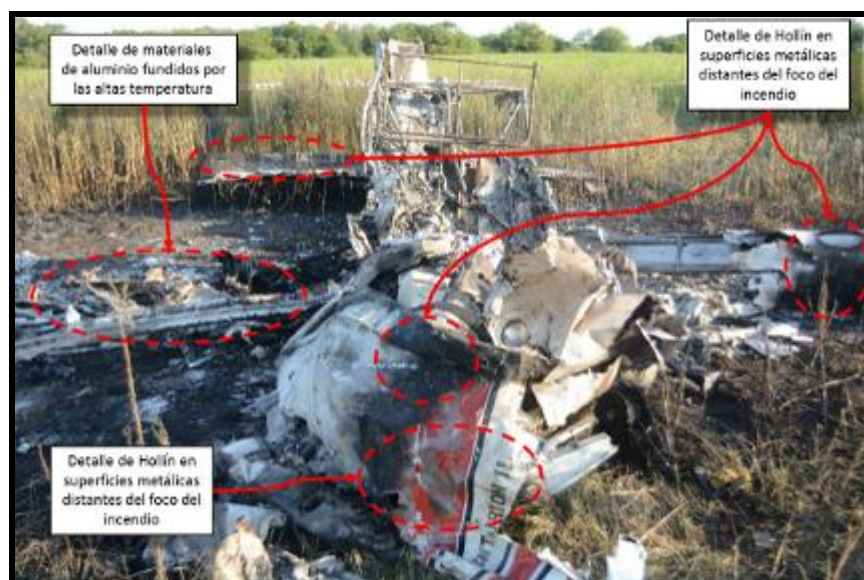
hollín, que es combustible parcialmente quemado, no se adhiere a ninguna superficie que esté a una temperatura superior a 700 °F (370 °C). Esta es una de las relaciones tiempo-temperatura que pueden ayudar a entender como fue el incendio. En tanto no había vientos fuertes localizados, se puede considerar que se produjo un efecto de chimenea (introducir aire) que pudo dar como resultado superficies quemadas limpias entre los restos. Este conjunto ardiendo puede resultar en llamas con temperaturas de entre 1200° a 1800 °F (650 °C a 980 °C). Dicha temperatura fue la que provocó que se fundiera el aluminio de los planos y fuselaje (cabina), pero no afectó a otros metales como el cobre de restos de cableados. Obsérvese que a medida que el aluminio se fundió sobre la superficie se formó un óxido de color desvaído. Vale señalar que el óxido de aluminio se funde a una temperatura más elevada.

Figura 5. Imagen con detalles de hollín, fundición de material de aluminio y quemadura de pintura

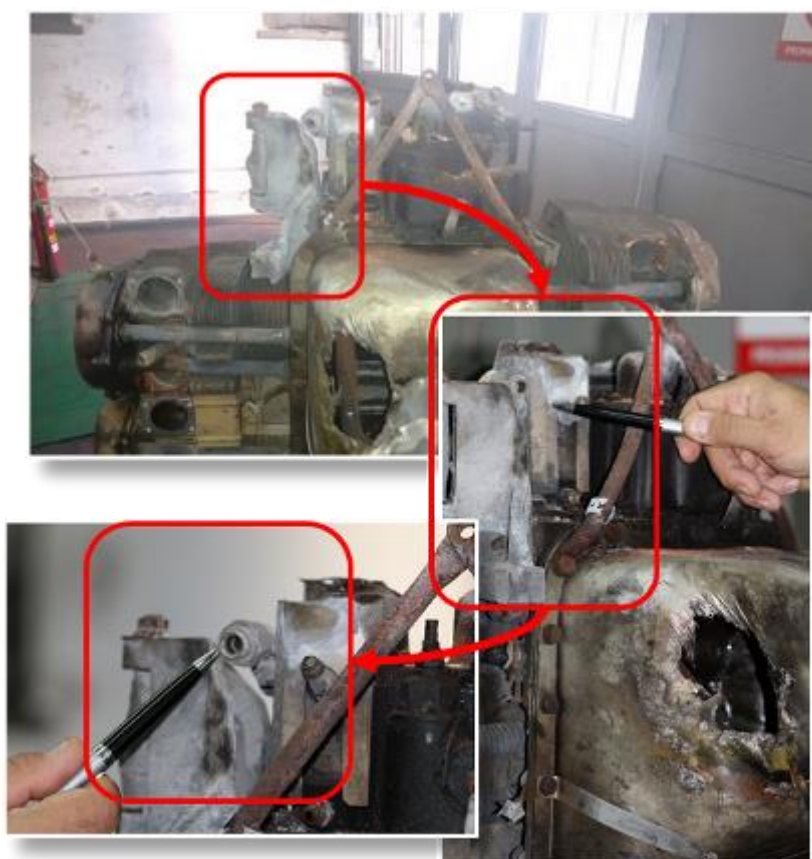
Figura 6. Imágenes del motor, con detalles del posible lugar donde se produjo el corte de la línea de combustible que llegó a la unidad de control de combustible e inició el fuego

En las imágenes se observa el lugar donde se produjo el corte del ducto que traía el combustible a la bomba. Posible lugar donde se inició el fuego. Obsérvese la violencia del impacto en el lugar donde se cortó el soporte que sostenía la unidad de control de combustible. Mismo tenor de impacto se evidenció en el corte del ducto que derramó combustible sobre zonas de alta temperatura del motor. Asimismo, se

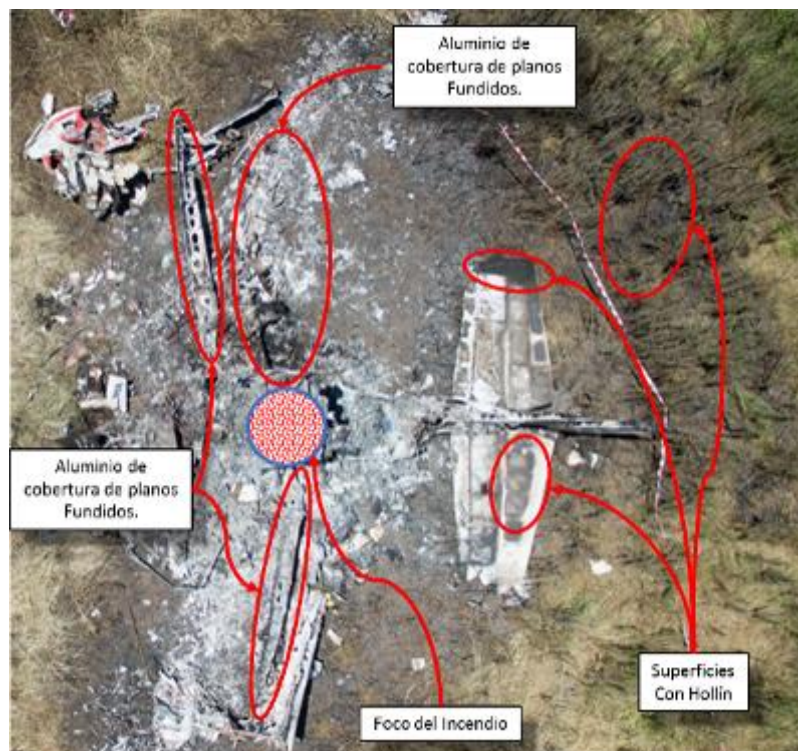
La evaluación del sitio del accidente nos permitió descubrir que el incendio fue en tierra. Las evidencias fotográficas muestran aluminio fundido amontonado sobre el suelo, resultado de un gran incendio. Los paneles de aluminio finos estaban fundidos. Algunos miembros transversales más espesos se los encontró intactos (largueros), pero se veían ablandados y/o flojos. Cabe señalar que la capacidad de los miembros más grandes, respecto al calor, resiste la fundición. Esta capacidad también crea una superficie caliente que puede tomar tiempo en enfriarse y, por consiguiente, quema algo del hollín de un incendio en tierra en el que las temperaturas de superficie son inferiores a 700 °F (370 °C).

Figura 7. Imagen con indicaciones de afectación de distintos materiales de la aeronave

El hollín encontrado era uniforme dentro de las grietas, lo que sugiere una exposición al incendio en tierra posterior al impacto. Cabe destacar que el daño ocasionado por el fuego en áreas plegadas (cola de aeronave) fue menor, en tanto

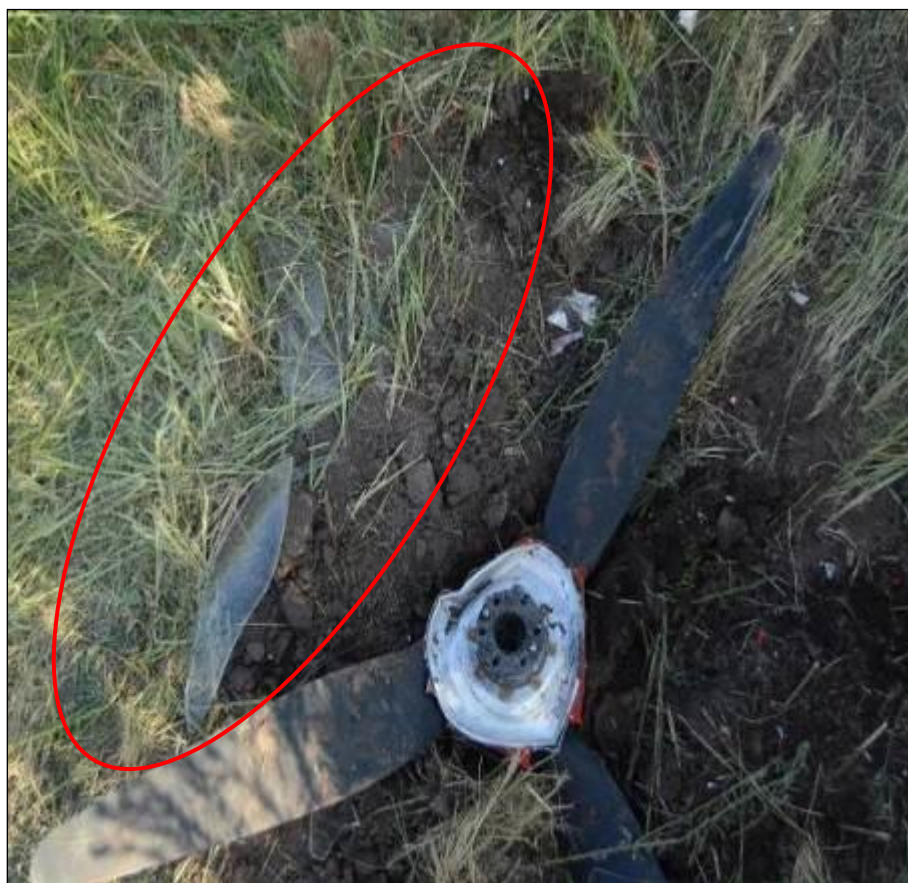
Los parabrisas, ventanas y escotillas de escape fueron destruidos por el impacto y daños térmicos. Por tales motivos no se pudo determinar el estado del mecanismo de cierre/apertura de las puertas. Se encontraron restos del plexiglás (parabrisas), dispersos junto al lugar donde se desprendió la hélice. Tal hallazgo sería indicio de que el parabrisas se rompió en el momento del impacto de la hélice contra el terreno.

Figura 9. Imagen de restos de plexiglás junto a la hélice

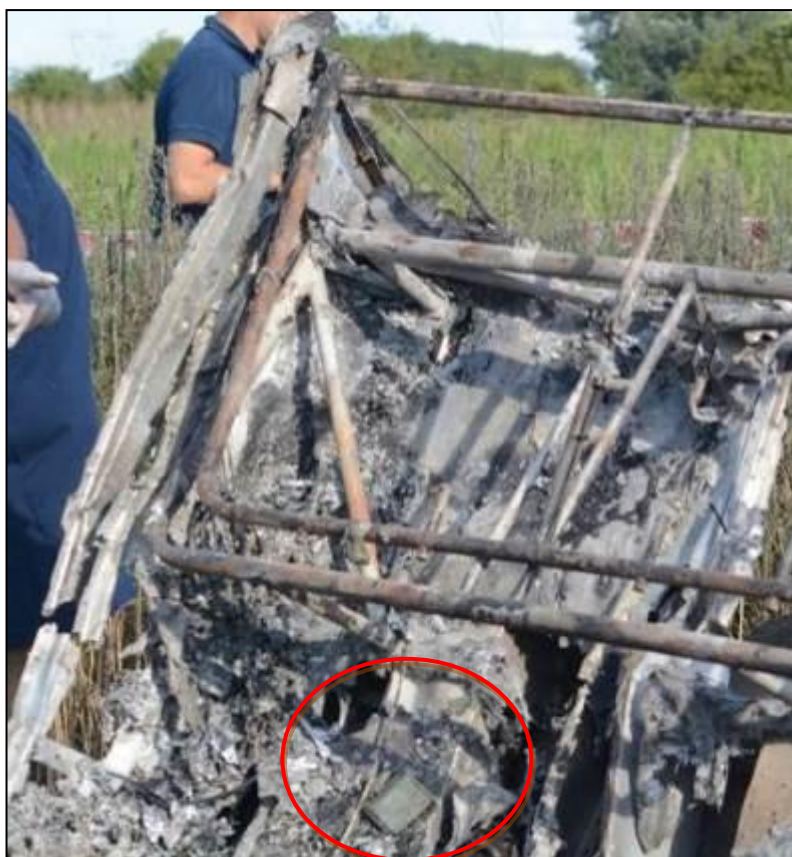
El manual de vuelo de la aeronave menciona que los asientos delanteros (primera línea de butacas) poseen cinturones de seguridad inguinales y arneses de hombro, mientras que la segunda y tercera fila de asientos poseen cinturones de seguridad inguinales. No se pudo determinar el estado de correaes y hebillas de dichos cinturones de seguridad en la aeronave accidentada. En la siguiente imagen se puede observar la hebilla de uno de los cinturones, la que se encontraba destruida por efectos del fuego.

Figura 10. Detalle de una hebilla de cinturón de seguridad
