JIAAC | INVESTIGACIÓN PARA LA SEGURIDAD AÉREA

INFORME PROVISIONAL

Matrícula: LV-FHQ

AERONAVE: WSK PZL MIELEC

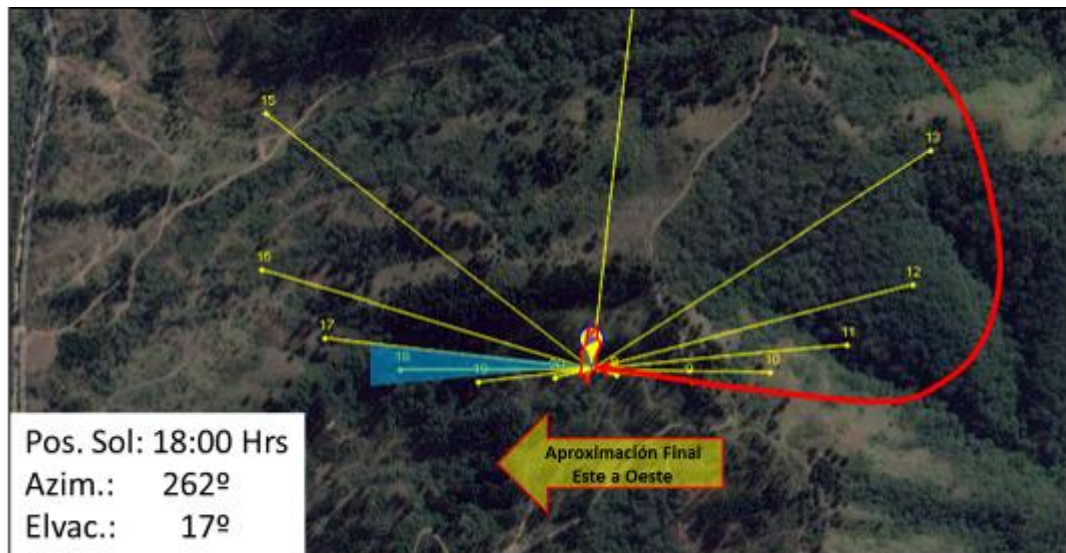
Según la información recabada, la posición relativa del sol en el lugar del accidente estaba en un azimut de 262° con una elevación de 17° a partir del horizonte. La posición del sol podría haber influido en el desenlace del suceso, ya que se encontraba de frente al piloto. A esta dificultad se sumó la presencia del humo. En la imagen siguiente se pueden observar los rayos del sol según las horas locales.

Figura 1. Posición relativa del sol a la hora y lugar del accidente

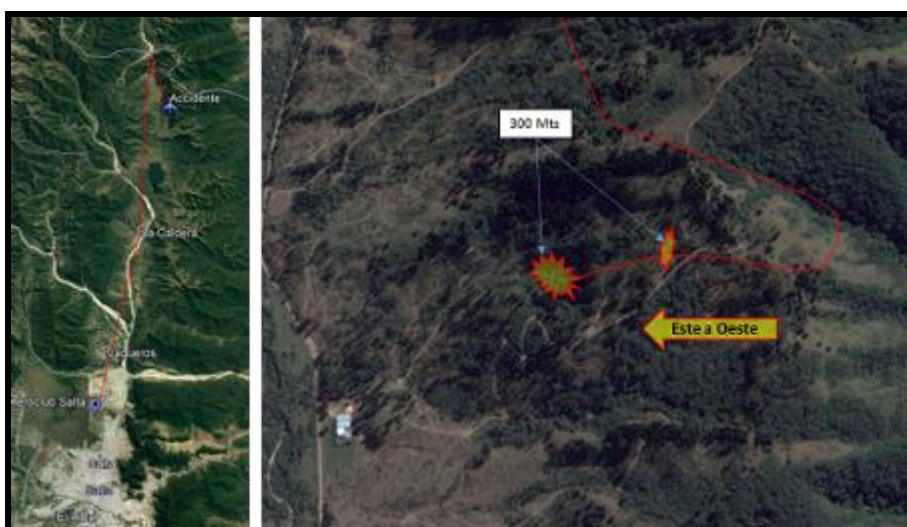
Figura 2. Imagen izquierda con vuelo desde el aeroclub de Salta al lugar del accidente. Imagen derecha corrida final de lanzamiento de agua prevista, con ubicación de los impactos contra el terreno.

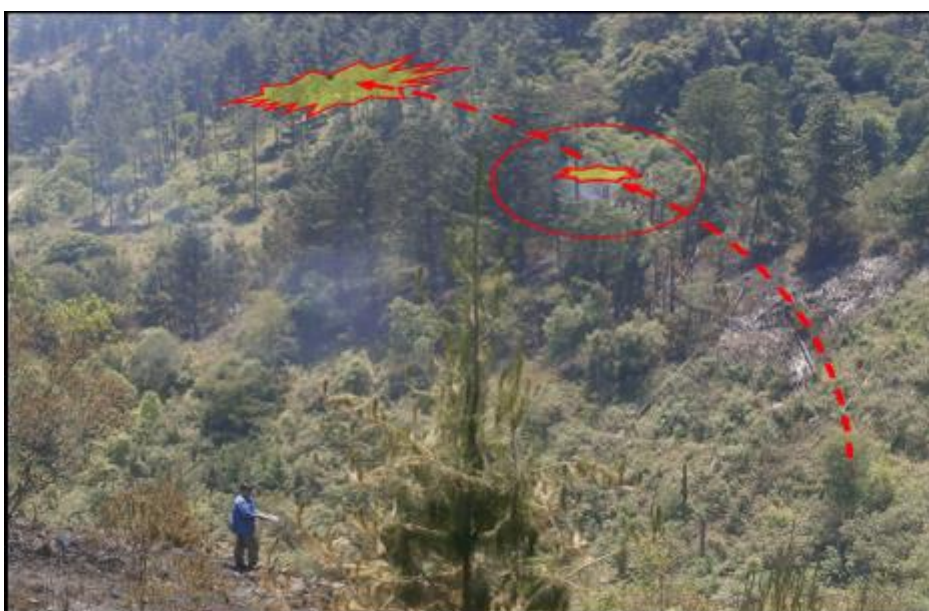
Figura 3. Fotografía con detalle de la aproximación final de lanzamiento

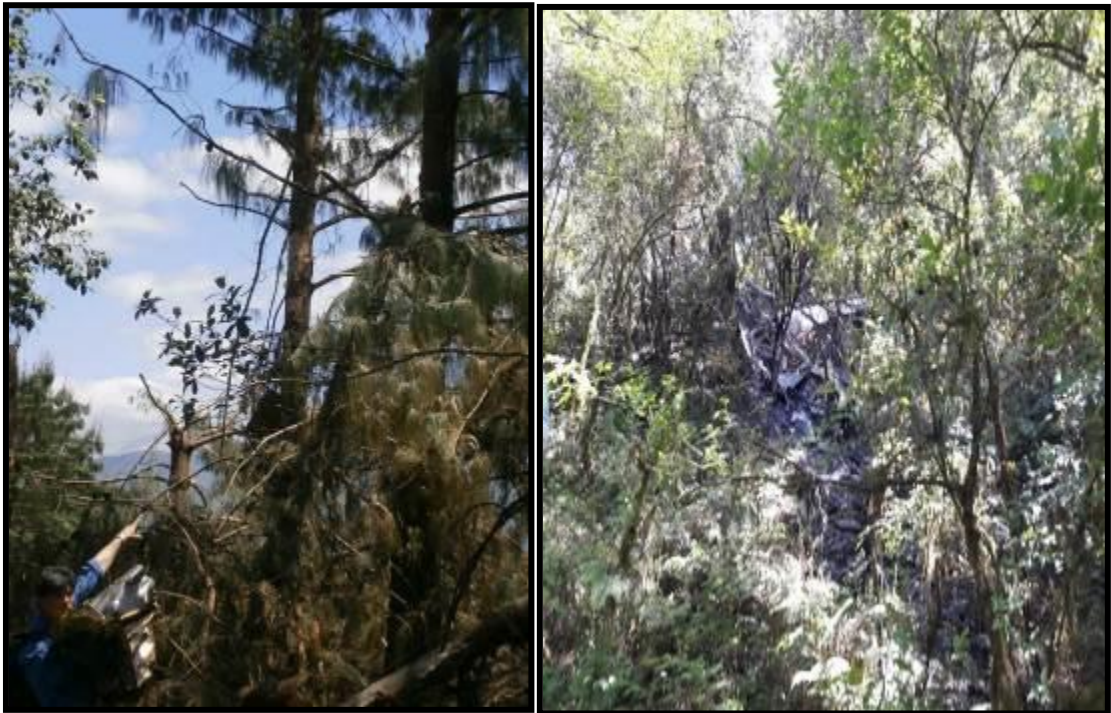
La aeronave colisionó con la copa de unos pinos y perdió la puntera del ala derecha. Luego de aproximadamente 300 metros impactó contra otro grupo de árboles. Allí se detuvo y se incendió.

El primer impacto se produjo aproximadamente a 1.591 metros sobre el nivel del mar. La posición final fue a 1.559 metros, es decir 32 metros por debajo del primer impacto. La aeronave se detuvo con rumbo general de 270°.

Figura 4. A la izquierda detalle del primer impacto contra los árboles y a la derecha restos de la aeronave debajo del lugar donde se produjo el primer impacto

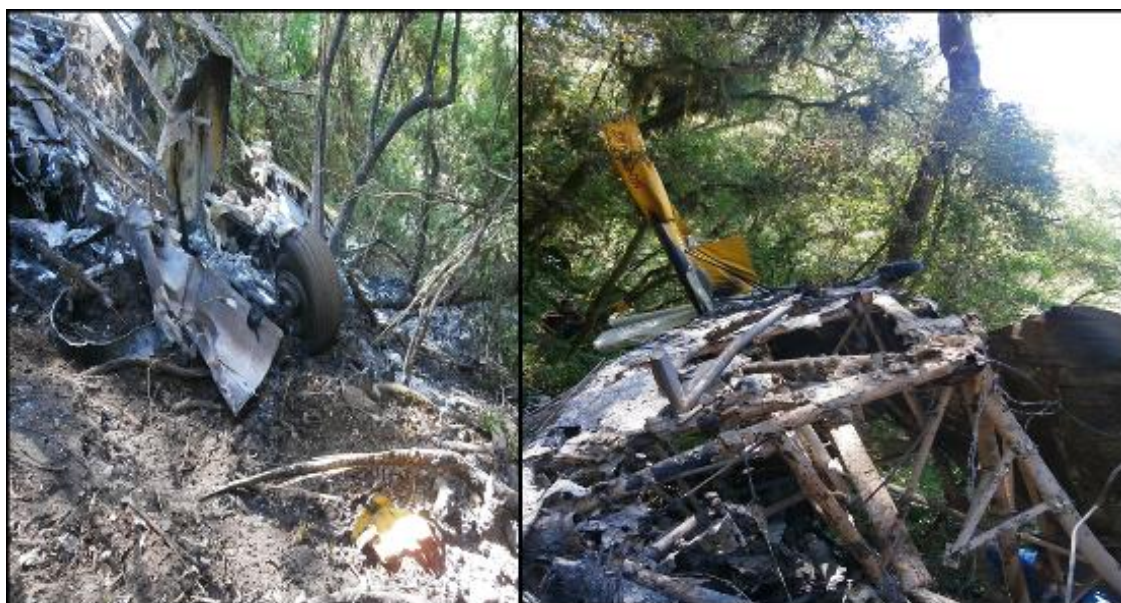
Entre los restos de la aeronave se halló parte del capot del motor. Se comprobó que las compuertas de la tolva de agua se encontraban trabadas, no abiertas.

Figura 5. Detalle de la vista de parte del fuselaje y tren de aterrizaje

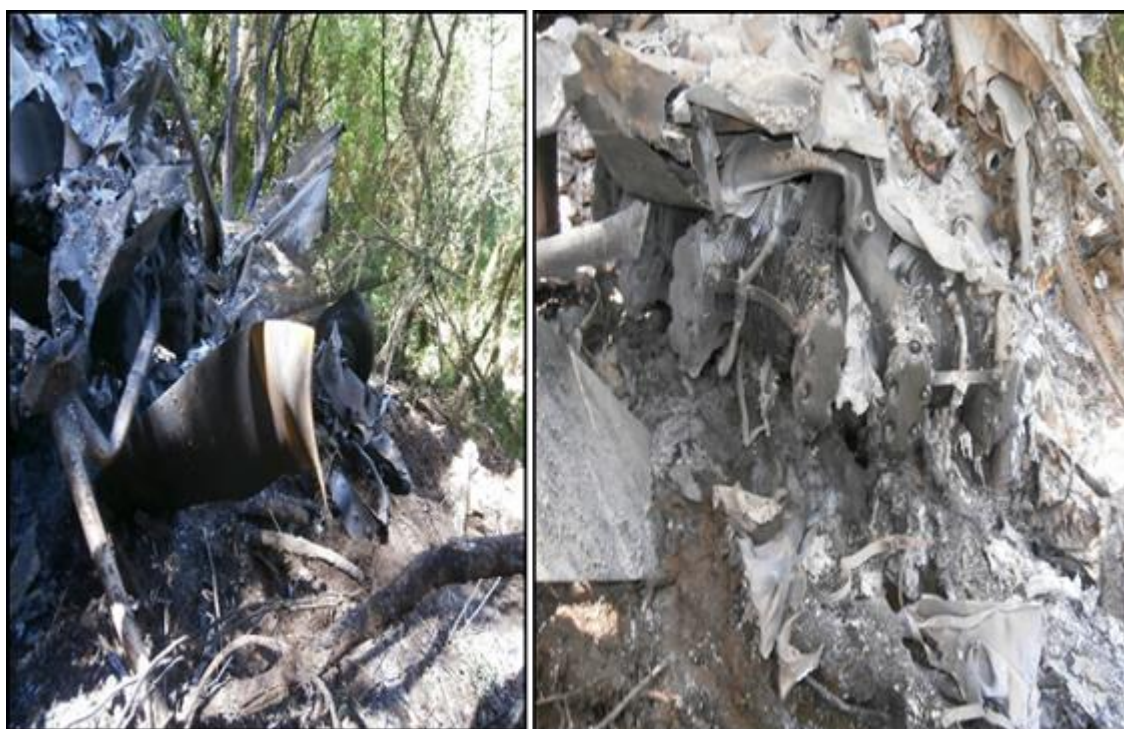
Figura 6. A la izquierda vista del motor y hélice destruidos. A la derecha restos del motor incendiado

La aeronave se incendió debido al derrame del combustible sobre los componentes del motor, que se encontraban a alta temperatura. Como consecuencia del incendio la aeronave se destruyó por completo.
