# JIAAC | INVESTIGACIÓN PARA LA SEGURIDAD AÉREA

## INFORME PROVISIONAL

*Matrícula: LV- ZNW*

**AERONAVE:** Cessna A-188B

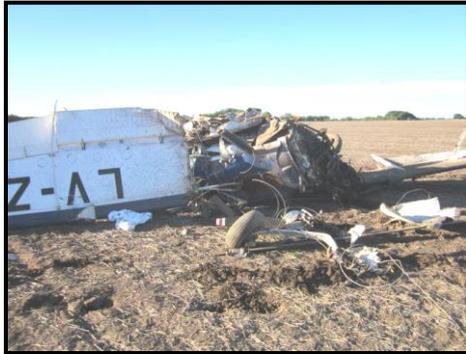
**1.3.1 Célula:** destruida

**1.3.2 Motor:** con varios accesorios exteriores destruidos y daños internos por desprendimiento de la hélice en el impacto.

**1.3.3 Hélice:** la pala N° 2 destruida y la N° 1 sin daños visibles.

Figura 1. Vista frontal de los daños

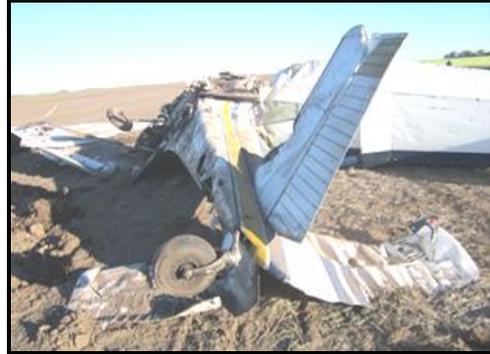
Figura 2. Vista posterior de la aeronave

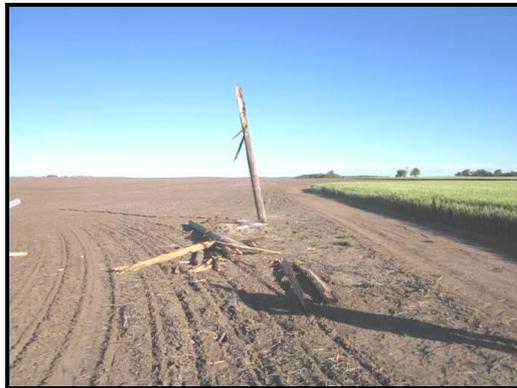
Poste de palmera de diez (10 m) metros, de los cuales se entierran dos (2 m) para soporte.

Figura 3. Poste de palmera fracturado

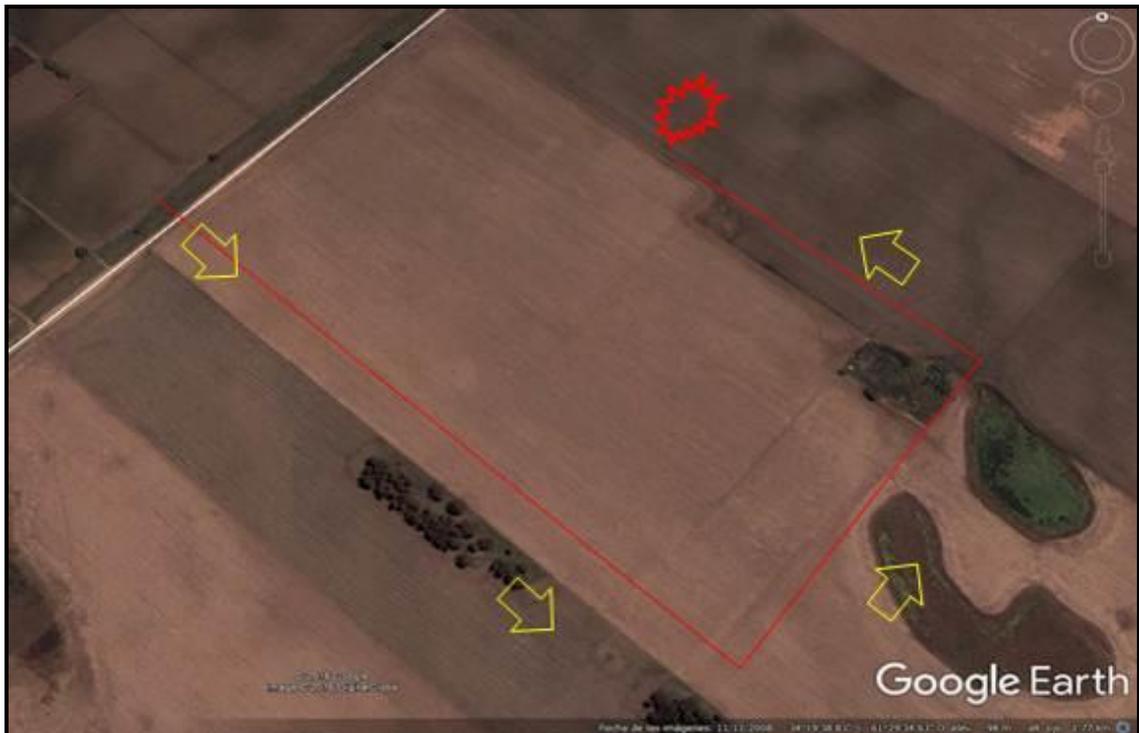
Luego del impacto con el tronco, se desprendió la hélice y cayó sobre el campo de trigo en tanto que al enrollarse el cable en la aeronave hizo que ésta se precipitara invertida sobre el lado derecho a unos 70 metros medidos desde el tronco y quedó con un rumbo de 150°.

Figura 5. Recorrida aproximada hasta el impacto

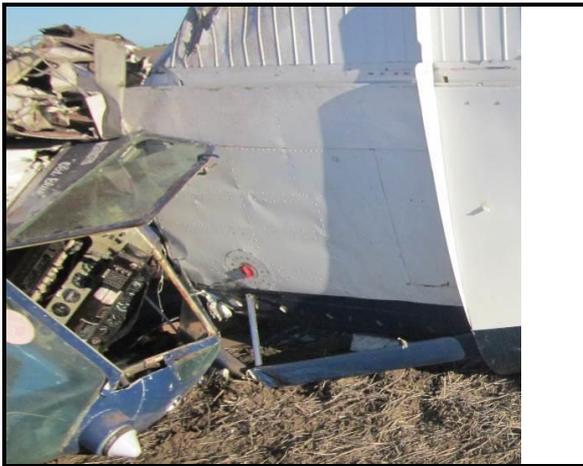
El equipamiento de seguridad cumplió adecuadamente su función. El cinturón no se cortó aún con el tripulante en posición casi invertida y el asiento permaneció en sus anclajes. El piloto fue auxiliado a salir de la aeronave por personal que se hallaba en las proximidades que había ido a verlo operar; al perderlo de vista y buscarlo, lo vio caído en el campo, se acercó y le ayudó a destrabar la puerta de la cabina que estaba bloqueada por el ala deformada.

Figura 6. Vista externa de la cabina

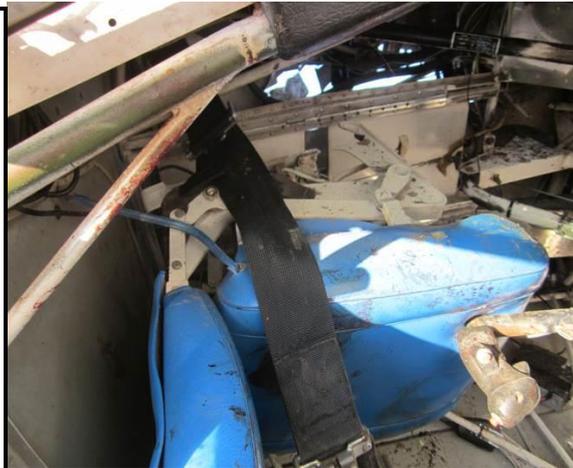
7. Vista interna de la cabina
