Junta de Investigación de
Accidentes de Aviación Civil

Informe Final

MATRÍCULA: LV-MIG

Lugar: Aeródromo Alta Gracia – provincia de
Córdoba

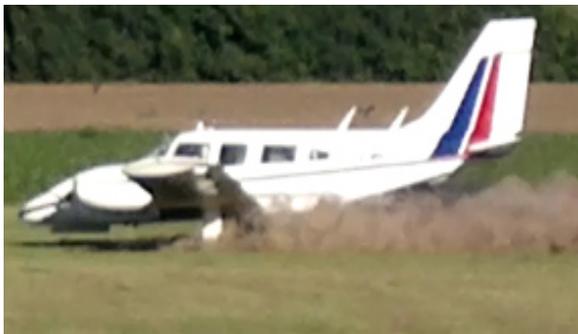
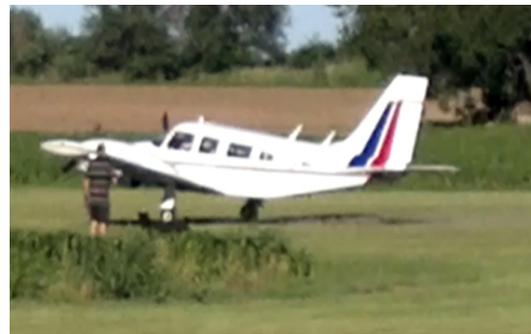
Ensayo de aterrizaje de toque y motor

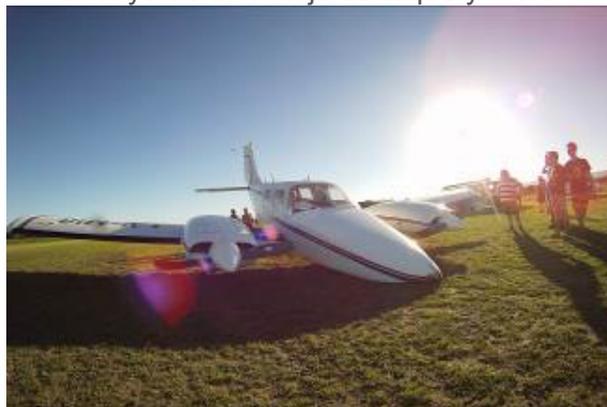
Posición de la aeronave inmediatamente después del accidente

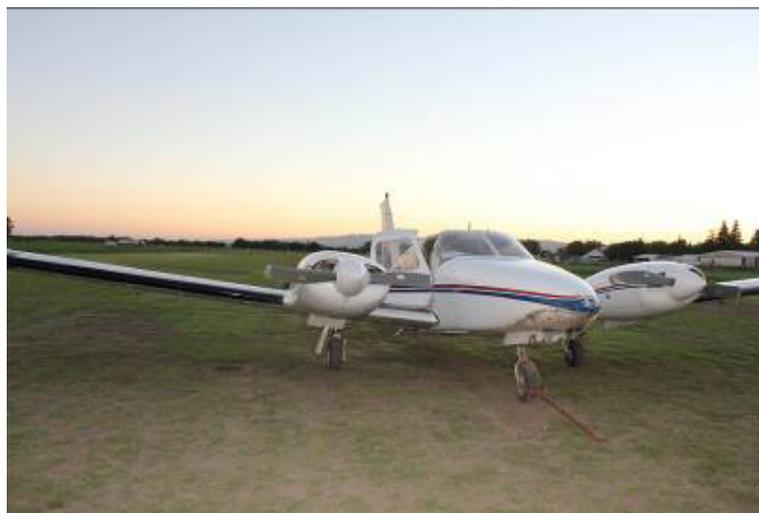
Posición de la aeronave a la llegada del personal de investigadores de la JIAAC.

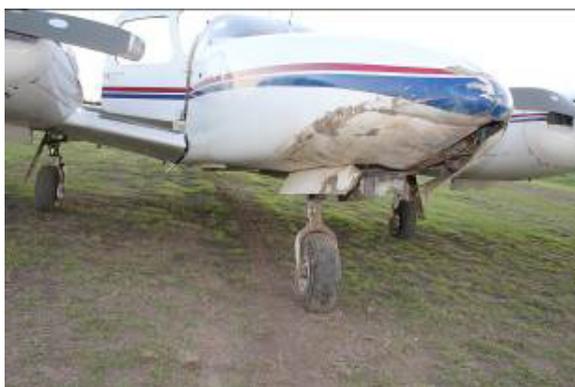
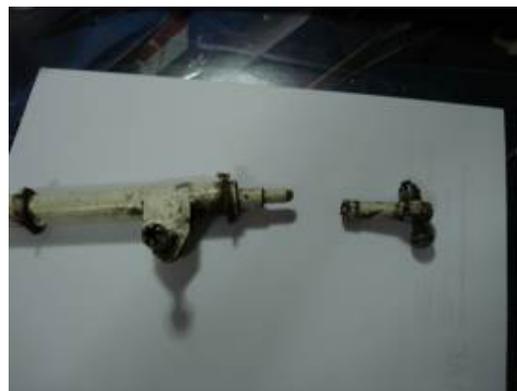
Rotura del vástago de accionamiento del *anti-shimmy* del tren de aterrizaje de nariz, deformación en ambas puertas del tren de nariz y daños en la parte inferior del fuselaje delantero.

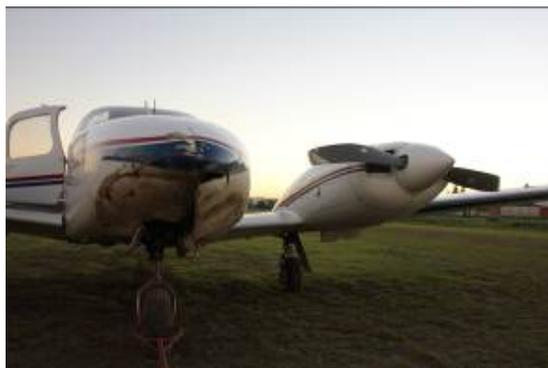
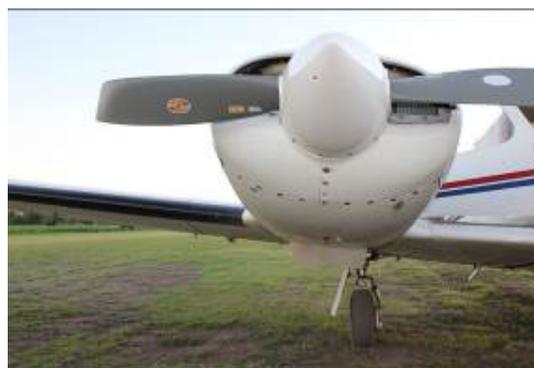
Deformaciones de las palas de las hélices hacia atrás, a treinta centímetros de sus extremos, con leve torsión sobre su eje longitudinal.

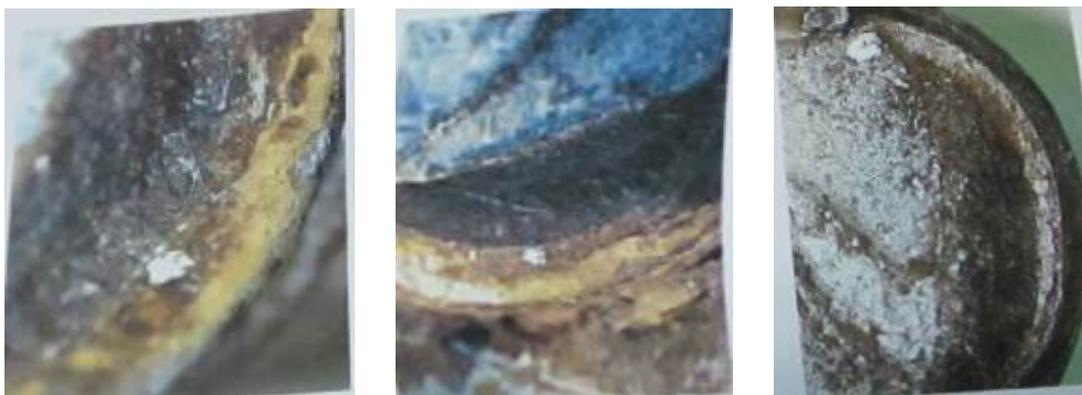
El Informe de FAdeA sobre el ensayo realizado en el vástago del amortiguador *anti-shimmy* desmontado de la pata del tren de aterrizaje de nariz, indica: “...*la fractura que se observó sobre el perno roscado del vástago anti-shimmy se produjo a consecuencia de haber sufrido un proceso de corrosión fatiga bajo cargas alternantes, que logró avanzar hasta un 40% de la sección resistente, es de alto ciclo y baja tensión nominal. La dinámica de los acontecimientos se desarrollan a partir de las condiciones localizadas de superficie, en la interface entre el perno roscado y la tuerca de ajuste, conjuntamente con la naturaleza de las cargas actuantes (alternadas a flexión con respecto al eje del perno), sobre la región de fractura, una vez iniciado el proceso de corrosión-fatiga se produce paulatinamente un agrietamiento de ambos lados de la sección de rotura, de ahí la coloración de los óxidos y la morfología de las superficies de fractura, las de carga actuantes continúan operando hasta el punto donde se produce la fractura abrupta final con desprendimiento de la sección remanente. En el análisis efectuado sobre el cuerpo del perno roscado no se comprobó la existencia previa de grietas, fisuras, marcas mecánicas u otro defecto más que los descriptos previamente en la dinámica de la rotura que justifiquen la magnitud, tipo y morfología de los daños observados.*”

Se analizó el vástago del *anti-shimmy* entregado por el piloto y se llegó a concluir que el componente tenía un proceso de corrosión-fatiga bajo cargas alternantes, que había avanzado hasta un 40% de la sección resistente. En caso que el componente perteneciera a la aeronave, debió haber sido objeto de un adecuado control durante las actividades de mantenimiento preventivo anteriores al accidente. En este sentido, la ausencia de documentación técnica no permitió la evaluación de los registros de mantenimiento que pudieran informar el tiempo de instalación del componente en la aeronave, en caso de corresponder a la misma.

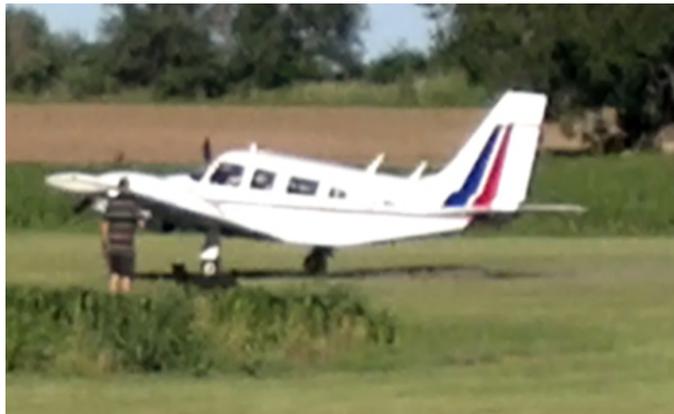
Finalmente, queda en tela de juicio la efectividad de las medidas de seguridad aeroportuarias (*security*) adoptadas por el Jefe de Aeródromo con relación a este accidente, ya que los testimonios recogidos por la investigación indican la presencia de personas y animales próximos a la pista durante el transcurso del aterrizaje de emergencia.

Personas y animales en la pista
