JIAAC | INVESTIGACIÓN PARA LA SEGURIDAD AÉREA

INFORME PROVISIONAL

Matrícula: LV-YLY

AERONAVE: Piper PA-11

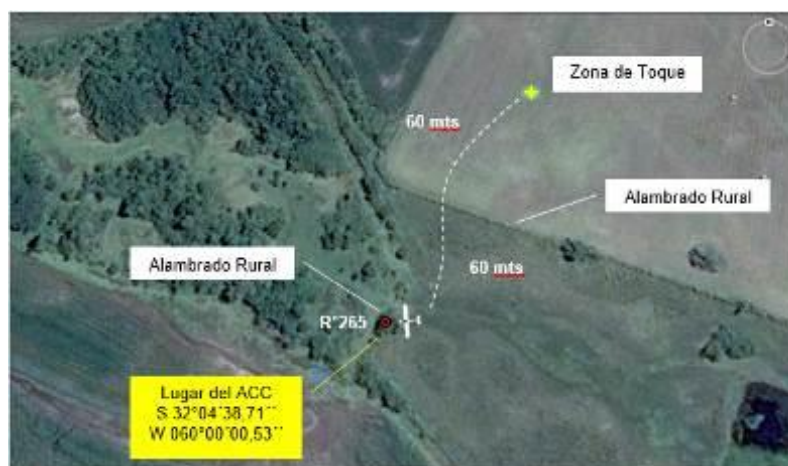
Los daños sufridos por la aeronave y que pudieron ser relevados se circunscribieron a daños en las patas de tren de aterrizaje principal izquierdo y derecho y a una marca en una de las palas de la hélice, (presumiblemente producto del contacto con un alambre del cercado perimetral de uno de los lotes donde se realizó el aterrizaje de emergencia).

De acuerdo con lo relevado en el lugar del accidente, la aeronave aterrizó en un lote con alfalfa donde se desplazó aproximadamente 60 metros, luego rebotó y cortó un alambrado perimetral y continuó su carrera de aterrizaje en otro lote sin sembrar con presencia de malezas pequeñas donde recorrió otros 60 metros hasta impactar con la pata de tren derecha en un poste de alambrado.

Trayectoria de la aeronave al aterrizar de acuerdo con las marcas relevadas en el terreno

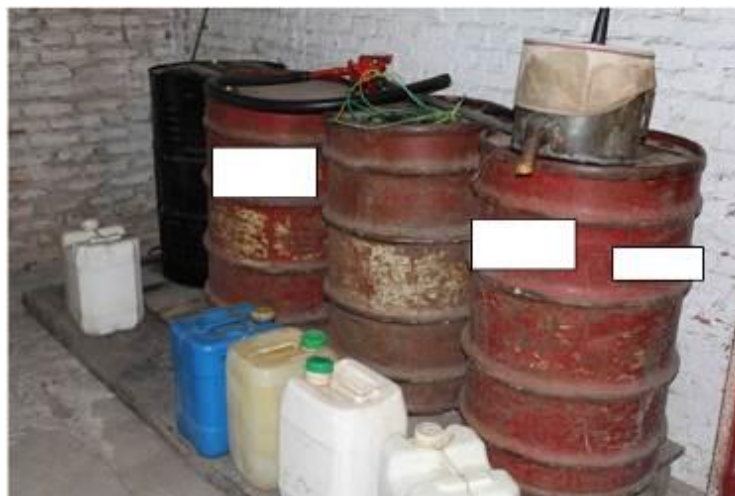
Las muestras de aceite y de combustible obtenidas fueron remitidas a un laboratorio para su análisis y los resultados indicaron que el aceite cumplía con las especificaciones técnicas correspondientes pero los ensayos físico químicos de la muestra de combustible fueron considerados NO APTOS por contenido de sólidos y

agua además de demostrar, en la curva de destilación, que la muestra contenía una mezcla de aeronafta 100LL y nafta súper (combustible de uso automotor).

El procedimiento utilizado consistió en trasvasar combustible almacenado en un tambor de 200 litros a bidones plásticos, para la operación se utilizó un embudo metálico y para filtrar el fluido una tela, luego el piloto cargó la aeronave con el combustible contenido en los bidones plásticos.

Imagen de los tambores donde estaba almacenado el combustible, embudo con filtro y bidones utilizados para trasvase.
