JIAAC | INVESTIGACIÓN PARA LA SEGURIDAD AÉREA

INFORME PROVISIONAL

Matrícula: D-ALCM

Desprendimiento de rueda de tren de nariz durante la carrera de aterrizaje

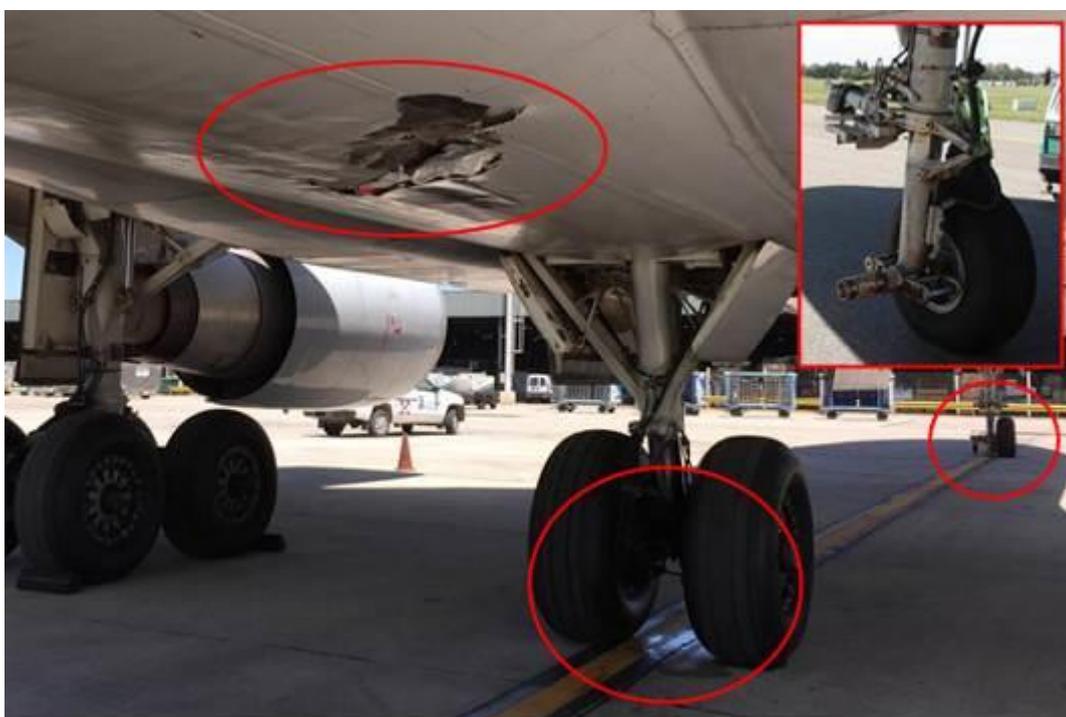
Durante la fase de aterrizaje, por pista 29, la aeronave experimentó el desprendimiento de la rueda izquierda del tren de aterrizaje de nariz. Esta se separó de su eje, junto con el conjunto de fijación, rebotó contra la pista e impactó contra la propia aeronave. Como consecuencia del desprendimiento del componente se produjeron daños considerables en el fuselaje ventral trasero y en el tren de aterrizaje central principal.

Figura 1. Vista general de la rueda faltante y de los daños sufridos

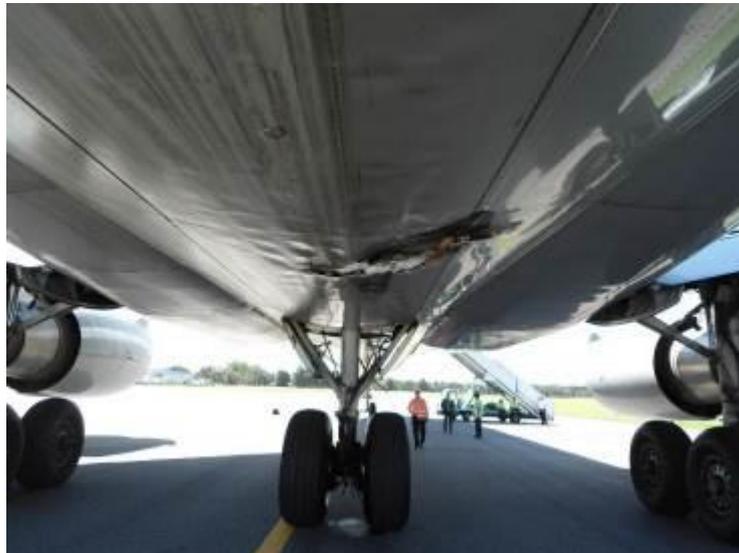
1.3.1 Célula: Se registraron daños de importancia en el fuselaje ventral trasero y en el tren de aterrizaje central principal.

Figura 2. Imagen de daños en el fuselaje

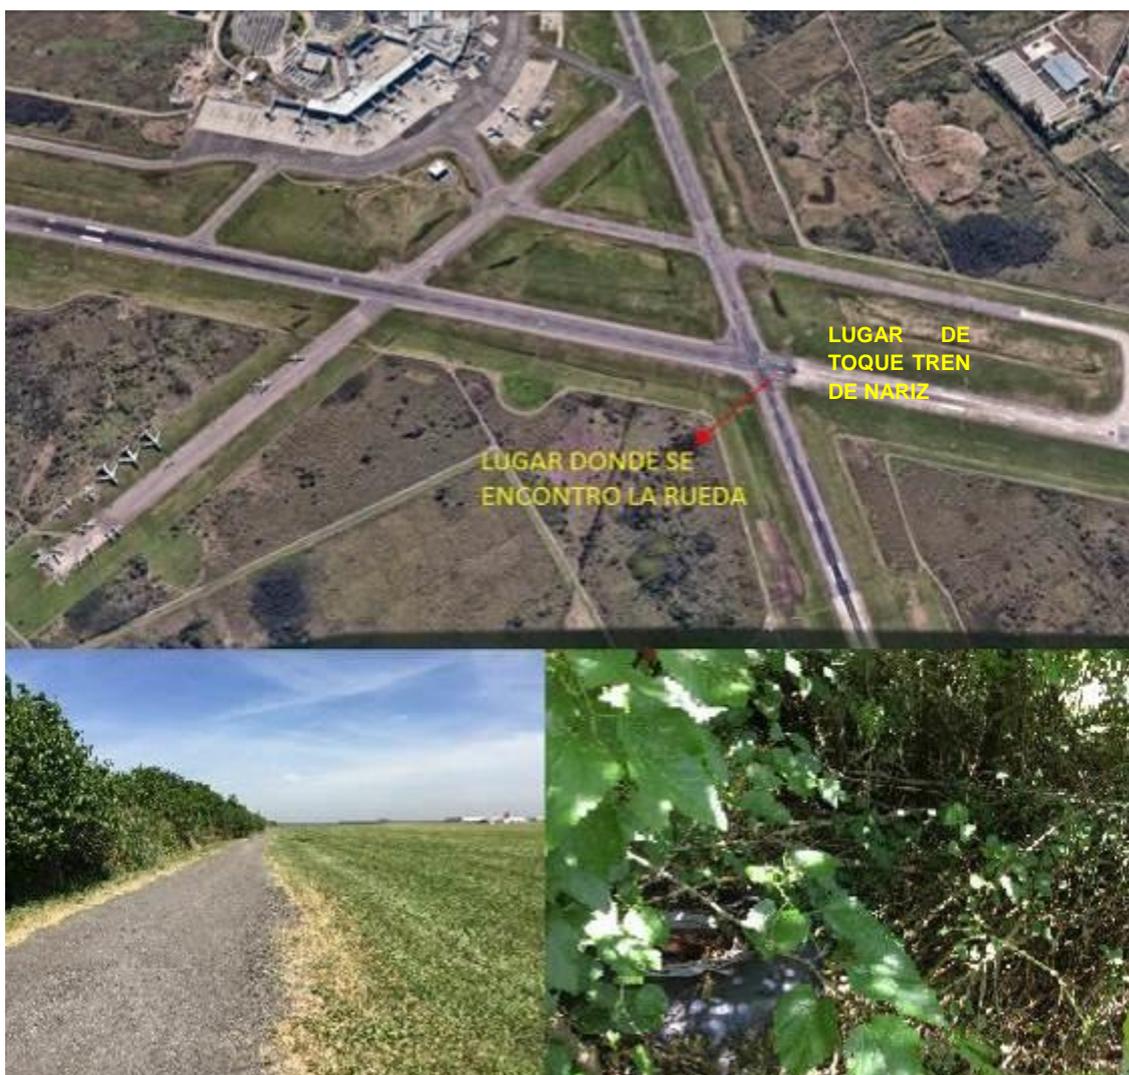
Durante la fase de aterrizaje de la aeronave por la pista 29, al momento de la toma de contacto del tren de nariz, la rueda izquierda se desprendió de su alojamiento. Luego de 10 días de búsqueda la rueda fue encontrada a 1100 metros de la cabecera 29. Esta se encontraba a 180 metros del eje de pista, prácticamente a 90° a la izquierda con respecto al sentido de la carrera de aterrizaje. La rueda fue hallada dentro de unos matorrales, aproximadamente 10 metros dentro de esa zona de vegetación.

Figura 4. Imágenes del lugar donde se encontró la rueda

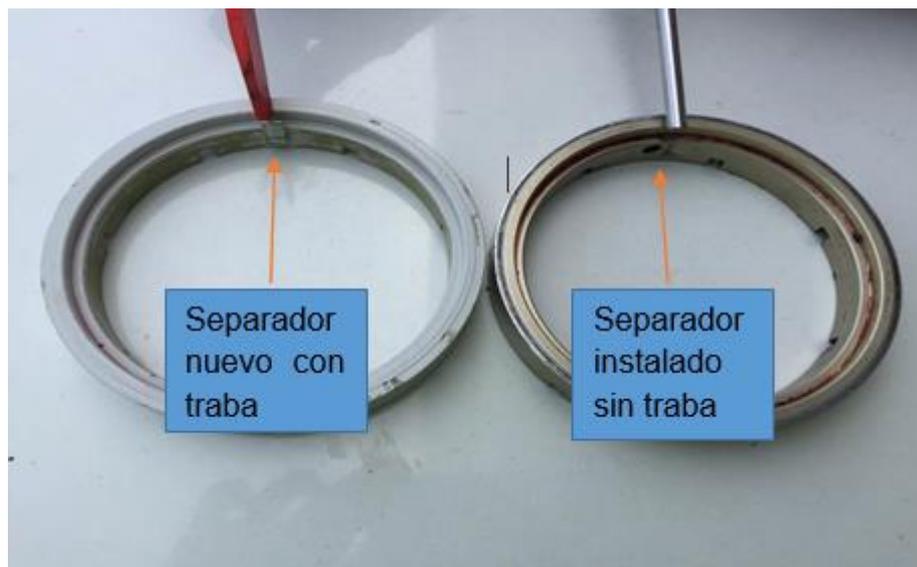
Figura 5. Imagen del separador

Al inspeccionar el separador se constató la falta del pasador que asegura al eje del tren de nariz, para que no gire sobre su alojamiento. En la figura 3 se puede observar y comparar el elemento de bloqueo faltante, con un separador en servicio. En la figura 4 se muestra en detalle el mecanismo de seguridad de la rueda y el pasador faltante en el separador que tenía instalado el conjunto.

Al efectuar la inspección de los componentes de fijación de la rueda se pudo detectar una discrepancia en los números de parte del separador (N/P), de acuerdo al manual de parte (MD-AIPC LUB TP-11/PC-LH-055. Rev. 152 01-11-2016). El N/P del separador que correspondía era el ACG7220-1, mientras que el instalado en la aeronave accidentada era el LL3470-048. De acuerdo con la documentación requerida a la empresa, el separador era original de la fábrica Boeing. Como la pieza

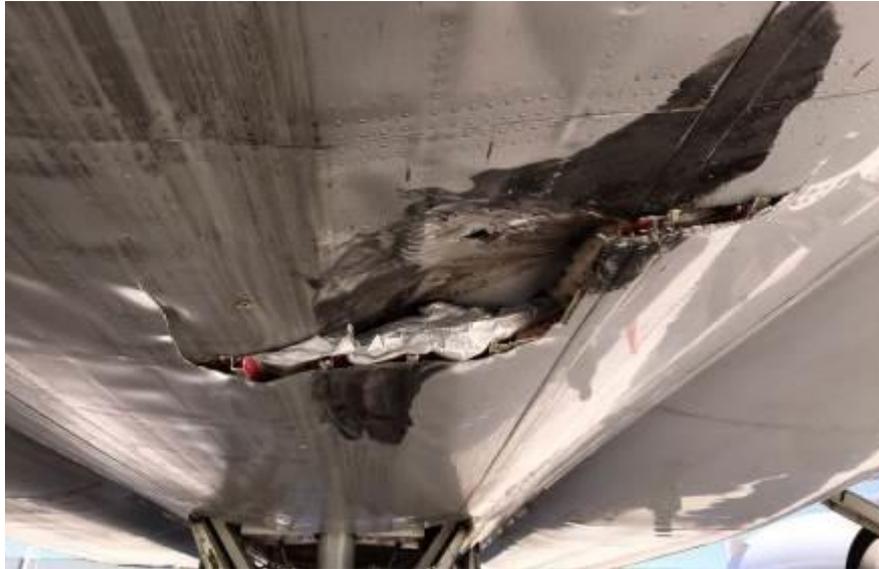
Figura 6. Imagen de daños sufridos en estaciones STA 5-53000, STA 15 61000 y L51LH, L48RH

Luego del desprendimiento de la rueda se produjeron daños en ambos conjuntos de freno del tren de aterrizaje principal central. Ese conjunto sufrió la rotura de la manguera hidráulica. También se produjeron daños estructurales en la parte inferior trasera del fuselaje comprendido entre las estaciones STA 5-53000, STA 15 61000 y L51LH, L48RH (ver figura 6). En las estaciones enumeradas se hallaron fracturas y deformaciones por encima del límite de reparación en siete cuadernas estructurales del fuselaje primario de la aeronave y en cinco larguerillos vinculantes de las cuadernas.

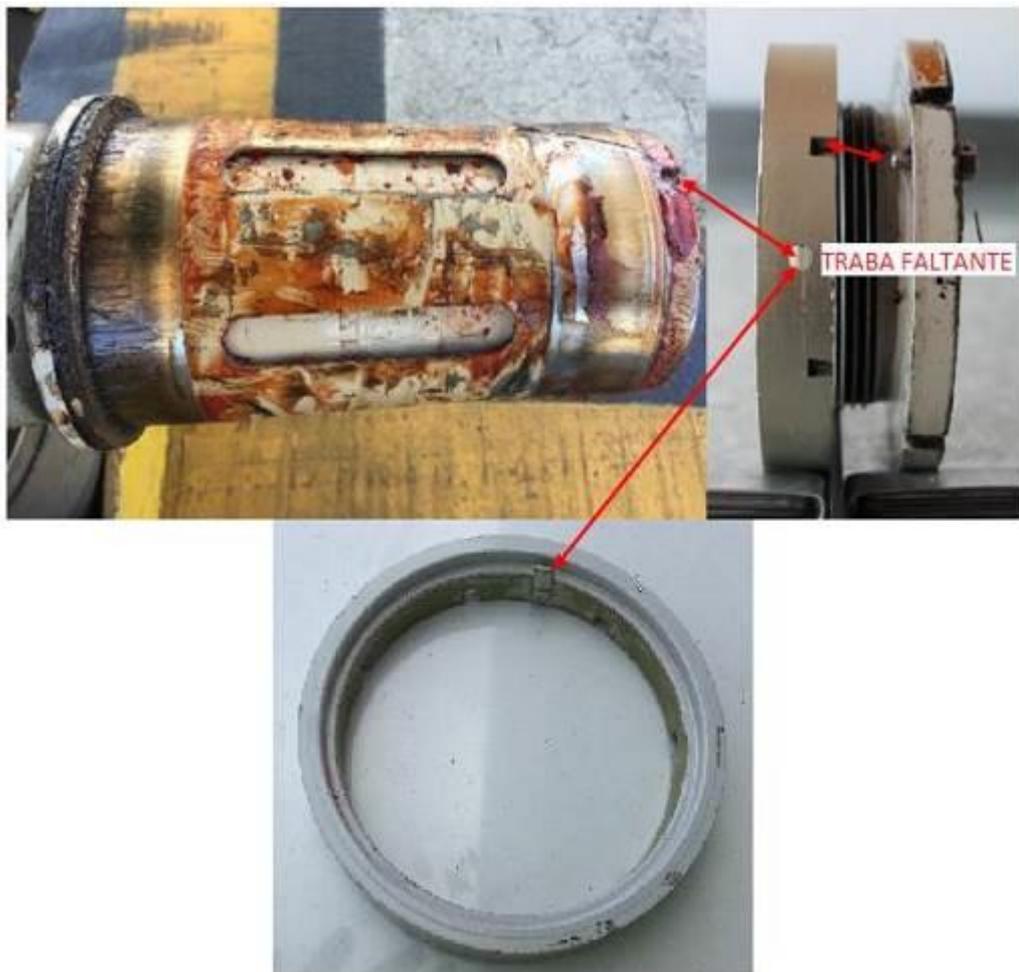
Figura 7. Imágenes del mecanismo de seguridad

La instalación mecánica de los componentes no produjo una falla inmediata del conjunto, sino que con el correr de los ciclos la falta del pasador de bloqueo del subconjunto de sujeción produjo el desprendimiento de la rueda durante la carrera de aterrizaje. A su vez, el desprendimiento se vio influenciado por las temperaturas que se producen en el conjunto durante la operación en tierra, las vibraciones y demás variables normales de la operación.
