JIAAC | INVESTIGACIÓN PARA LA SEGURIDAD AÉREA

INFORME PROVISIONAL

Matrícula: LV-AYW

AERONAVE: Aero Boero AB115

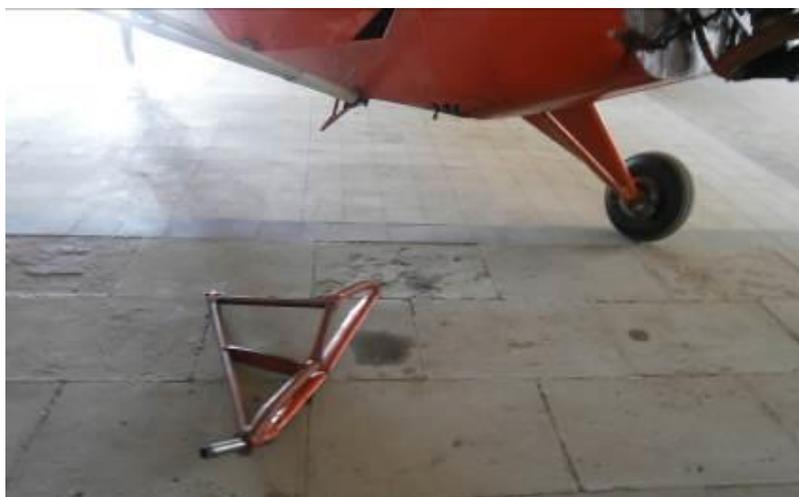
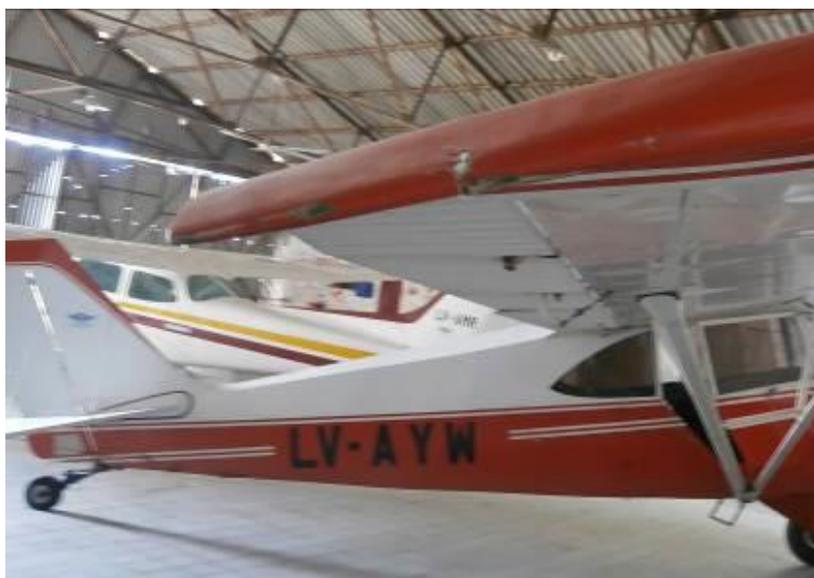
1.3.1 Célula: daños de importancia. Pata derecha del tren principal de aterrizaje colapsada y puntera de ala derecha con daños leves.

Imágenes de la aeronave en el hangar del Aeroclub NOGOYÁ en las condiciones que fue encontrada al arribo de personal de la JIAAC.

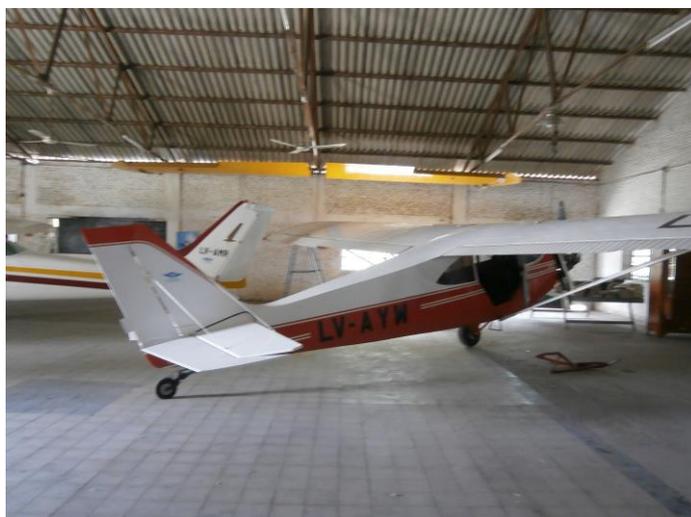
Imagen de la aeronave en el hangar del aeroclub Nogoyá con su pata de tren derecha removida.

El suceso no fue denunciado oportunamente por lo que a la llegada del personal de la JIAAC al aeroclub Nogoyá, se encontró a la aeronave en un hangar con la pata de tren de aterrizaje derecha desmontada por lo que se procedió a:

- ✓ realizar un primer control de la documentación de la aeronave y se comprobó que no había registros de la acción de mantenimiento por la cual se había desmontado la pata de tren principal derecha además de comprobar que la tarea, no había sido realizada por un taller aeronáutico de reparaciones, y que el procedimiento de desmontaje aplicado no había respetado las instrucciones técnicas del fabricante.

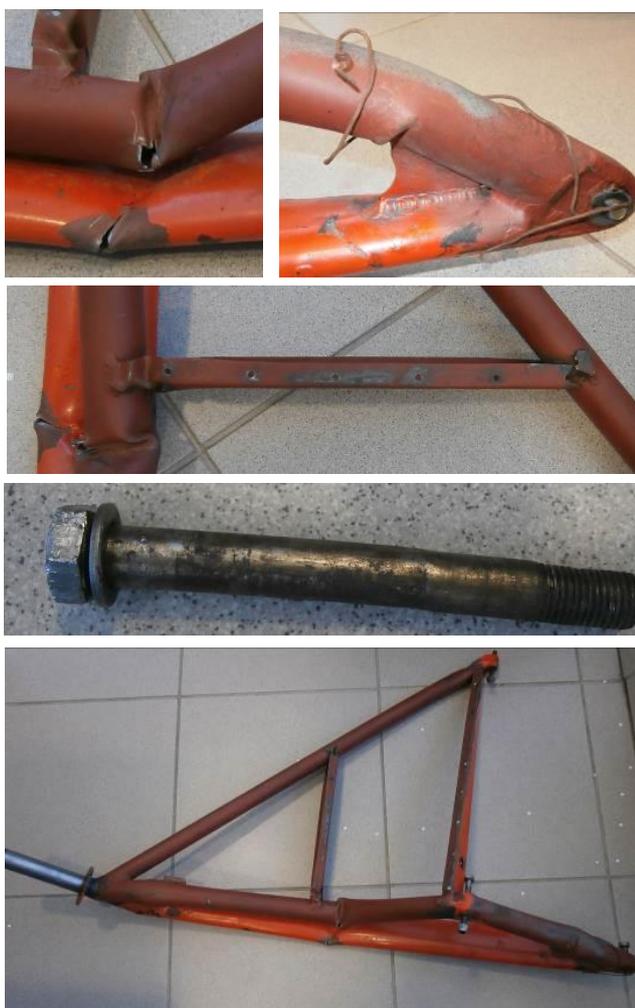
La condición que presentaba la pata de tren derecha era de colapso estructural, todos los tubos presentaban deformaciones permanentes y 2 de ellos con roturas por quiebre. Los perfiles de refuerzo presentaban deformaciones permanentes y roturas en los cordones de soldadura que los unen a los tubos.

Los daños que presentaba el componente se condecían con una condición de sobre

Imágenes con detalles de los daños presentados por la pata de tren principal derecho del LV-AYW

El informe dice que, del análisis macrográfico de la pata mostró que no hubo segmentos desprendidos, que la estructura tubular presentaba un plegado en la zona central y estaba agrietada. Que el plegado se produjo por flexión de la estructura por haber recibido una gran carga dinámica de operación que venció la resistencia de la estructura tubular. Respecto de los bulones, éste mostró que uno de los mismos presentaba signos de flexión con apoyo muy marcado, consistente en una huella circular por compresión que actuó como punto de apoyo del esfuerzo de flexión que recibió la estructura con presencia además de signos de corrosión en el cuerpo y en la rosca, además había marcas mecánicas producto del proceso de desmontaje. Los otros dos bulones mostraron signos similares, pero en menos medida.

“De acuerdo a los estudios realizados la deformación y rotura por plegado de la estructura tubular en la parte central, así como los pliegues de la pared en cada una de las proximidades de sus fijaciones se producen como consecuencia directa de haber sido solicitada mecánicamente a componentes de flexión con cargas superiores al límite de resistencia de todo el conjunto estructural; así también los bulones presentan deformaciones compatibles con los esfuerzos principales a la que estuvo sometido todo el conjunto estructural.

No se observaron otras marcas mecánicas, grietas, evidencias de corrosión, ni signos de fatiga del material en la mecánica de fractura, más que las descriptas que justifiquen la magnitud y forma de las roturas y deformaciones analizadas.”
