INFORME DE SEGURIDAD OPERACIONAL

Matrícula: LV-BGU

CAT.: LOC-I – Pérdida de control de la aeronave en vuelo con impacto contra el terreno

AERONAVE: Air Tractor AT-401-B

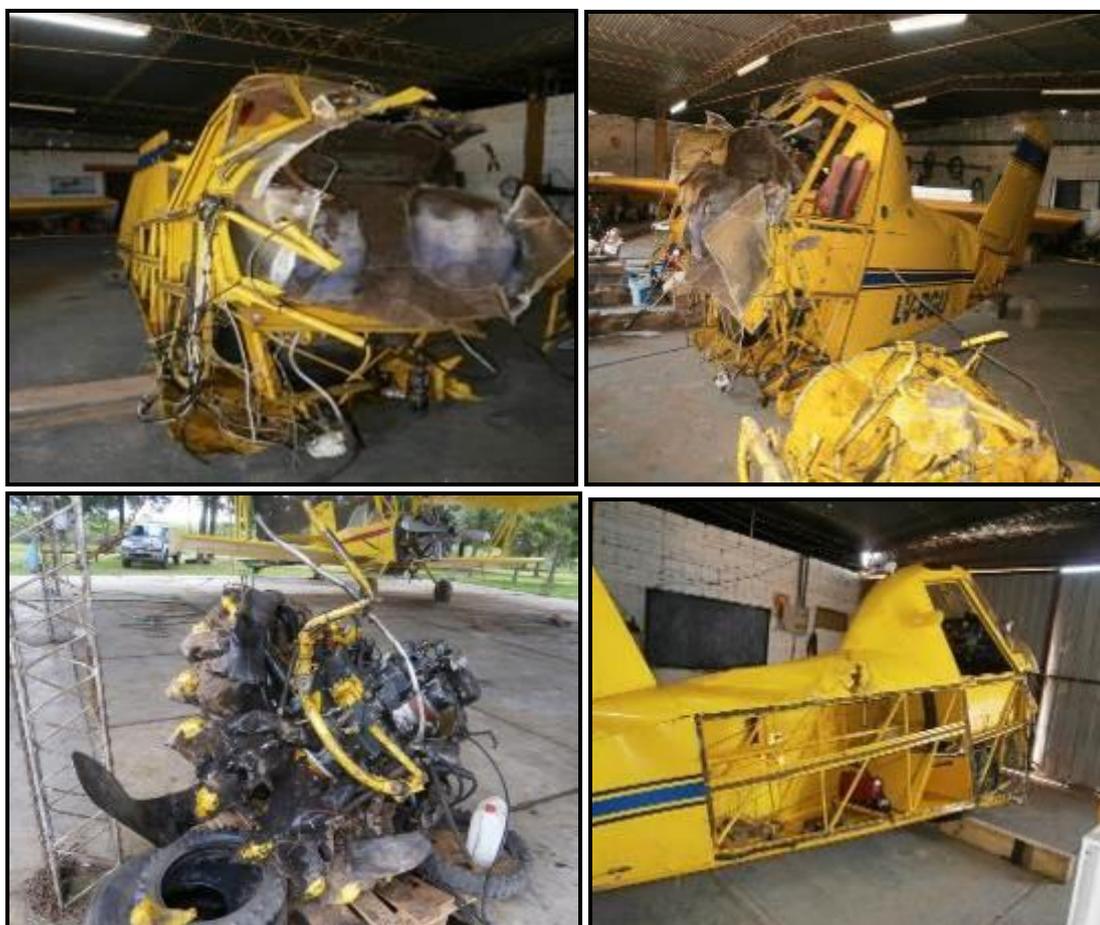
1.3.1 Célula: el fuselaje presentaba deformaciones de distintos tipos. No pudo encontrarse parte del recubrimiento del lado derecho. La cabina presentaba daños en la jaula; el estabilizador horizontal y el timón de profundidad estaban desmontados, el tren de aterrizaje principal se encontraba con daños (aunque no se pudo determinar si fue arrancado en el impacto o desarmado), el motor se habría desprendido de la aeronave, los semiplanos presentaban daños de distintas magnitudes (el izquierdo tenía el borde de ataque completamente aplastado) y los carenados próximos a los semiplanos presentaban daños al igual que parte de la tolva con su descarga de emergencia.

1.3.2 Motor: algunos cilindros estaban fisurados, otros con roturas y entre los cilindros había barro. Faltaban algunos tubos de admisión. El múltiple de escape presentó deformaciones y roturas diversas, y las bancadas del motor estaban destruidas y separadas del parallamas.

Fig.1 - Estado de los restos de la aeronave

Los daños fueron clasificados como de importancia. La investigación no pudo determinar cuáles fueron ocasionados por el accidente, y cuáles como consecuencia de su manipulación, debido a las actividades de desarme y/o caídas y golpes durante el traslado. No se pudieron identificar las barras de fumigación en el lugar.

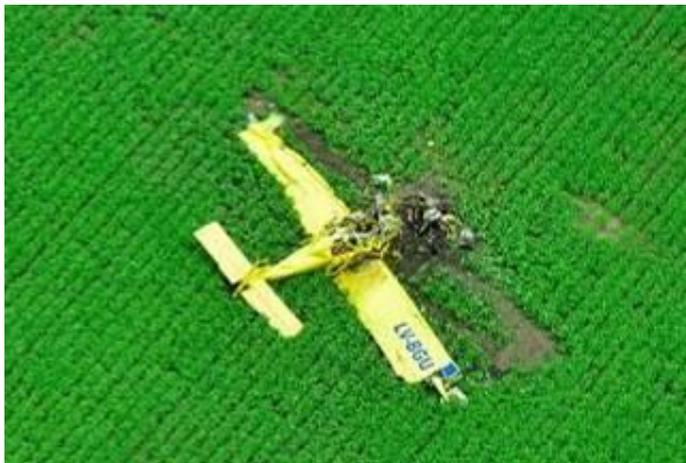
Fig.2 - Fotografía publicada ONLINE del matutino La Gaceta de Tucumán publicada el 1 de febrero de 2015.

De acuerdo a la fotografía y al relevamiento realizado en el lugar, la aeronave habría impactado en el terreno con un ángulo de entre 75° y 85°, con rumbo Sur, con una leve inclinación hacia la izquierda. El motor se habría separado del fuselaje quedando semienterrado.

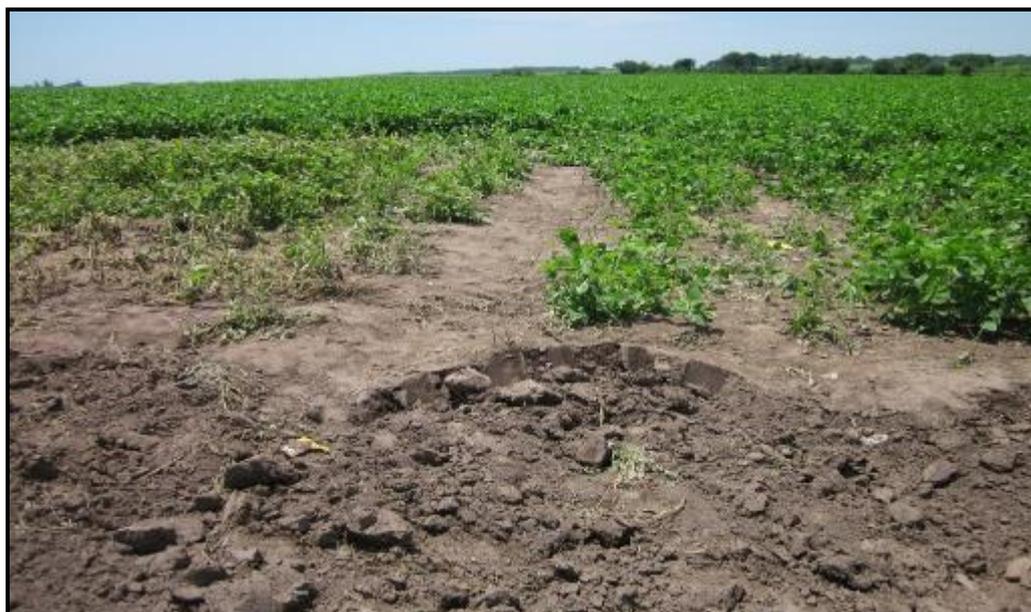
Se efectuaron registros de imágenes de las marcas dejadas en el terreno. La marca del impacto del motor había sido tapada con tierra.

Fig.3 - Marca del impacto del motor tapada con tierra

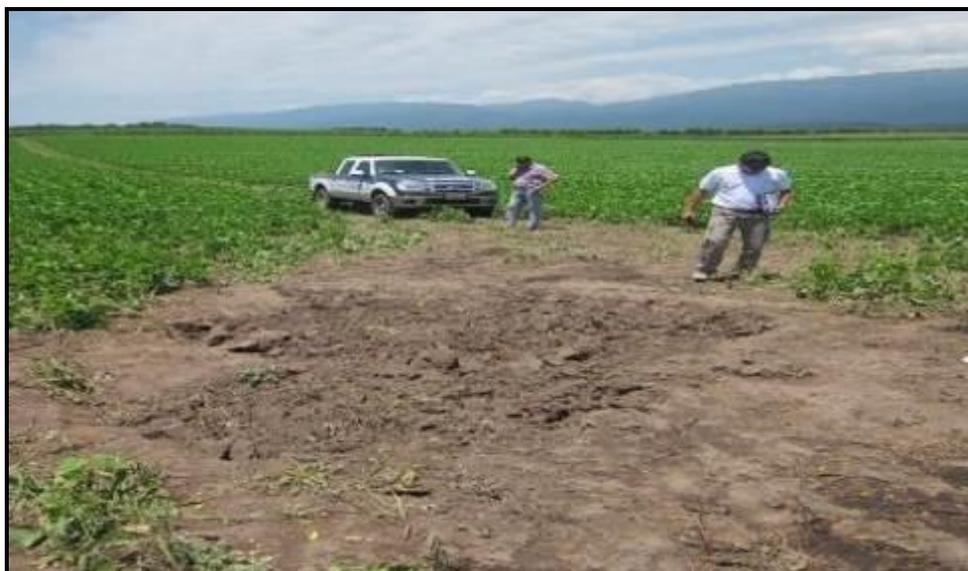
No se encontraron evidencias de derrame de combustible ni de productos químicos.

Fig. 4 - Lugar del accidente

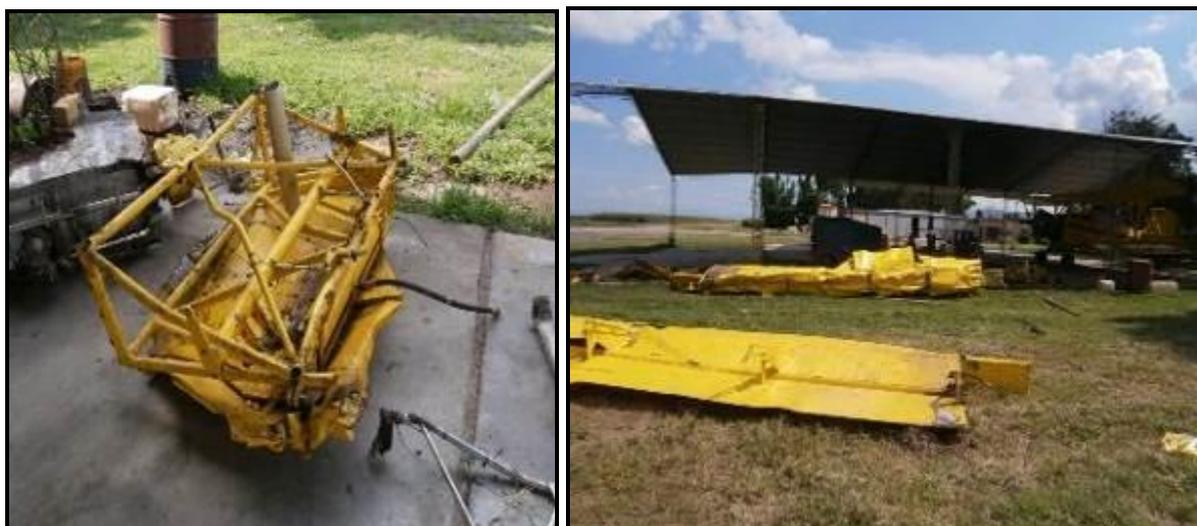
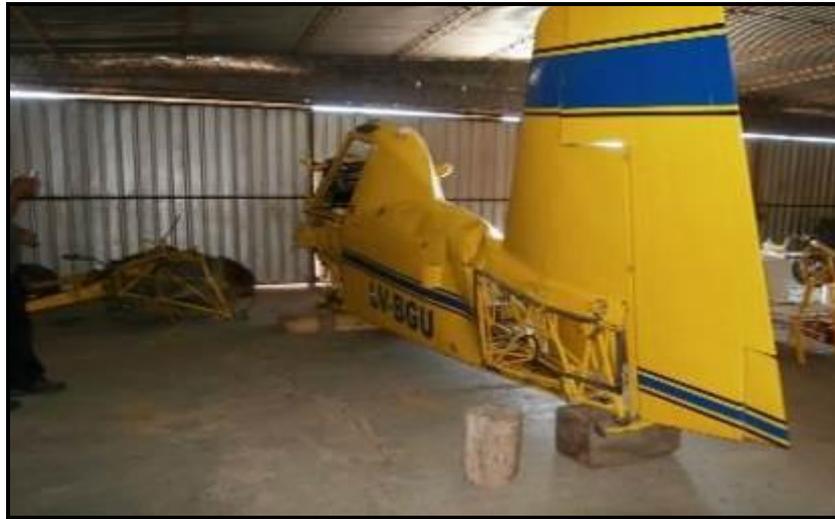
- Algunos restos se encontraban en las inmediaciones de un tinglado (las alas, la tolva, el carenado, el motor y la hélice) y otros en un hangar (restos del fuselaje).
- Los tanques de ala se encontraban vacíos, por lo que no se pudo determinar si el combustible fue consumido durante el vuelo, si se derramó después del impacto o si fue extraído durante las actividades de desarme de los semiplanos y la tolva.

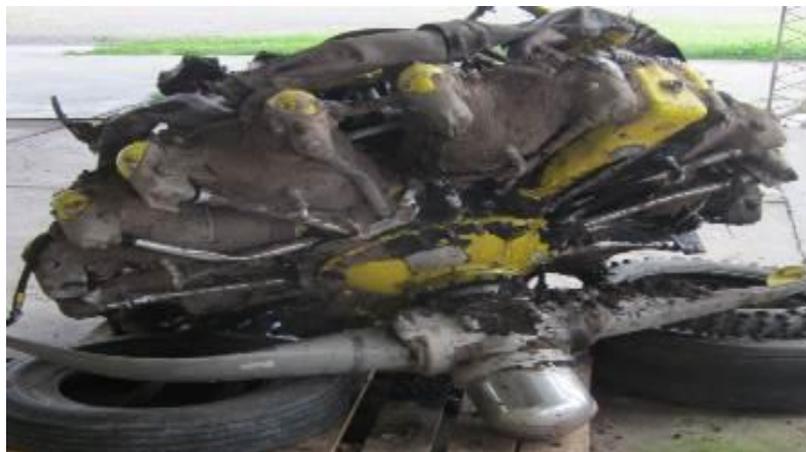
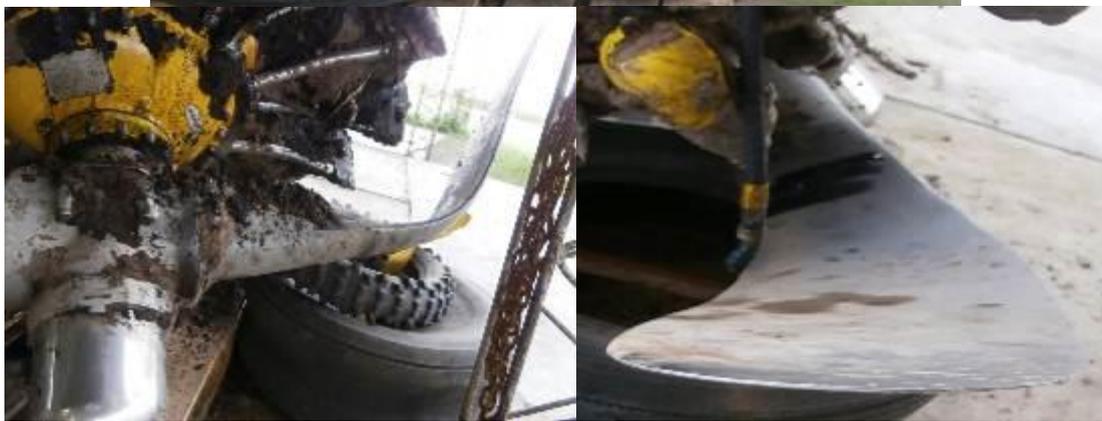
1.3.3 Hélice: ambas palas presentaron deformación plástica rectilínea hacia atrás, una

con un ángulo de 50° y la otra, de 80°, a 60 cm del cono. Sus bordes de ataque se encontraban sin raspaduras.

- Ambas palas de la hélice presentaban deformación plástica rectilínea hacia atrás, sin torsión sobre su eje longitudinal, una con un ángulo de 50° y la otra de 80° , a 60 cm del cono y sus bordes de ataque se encontraban sin raspaduras. Estas evidencias permitirían suponer que al momento del impacto contra el terreno el motor se encontraba girando a bajas revoluciones.
