Junta de Investigación de
Accidentes de Aviación Civil

Informe Final

LV-OCI

INFORME FINAL: EXPEDIENTE N°054/2015

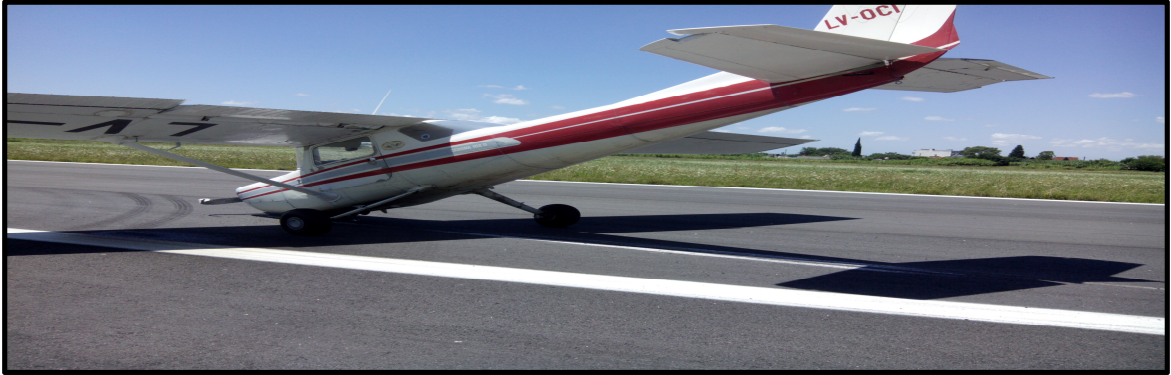
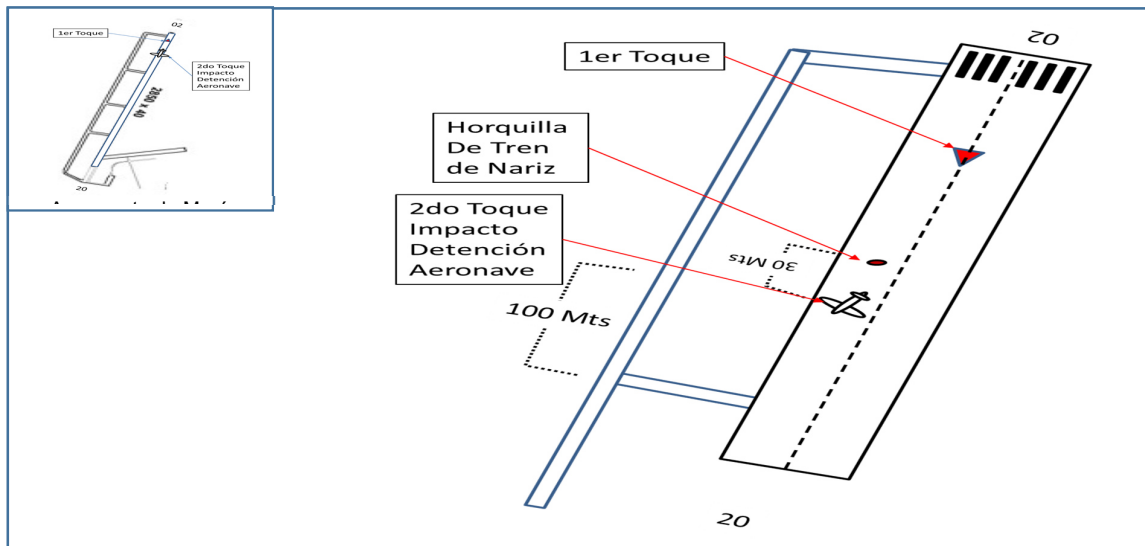
La aeronave realizó el circuito de tránsito desde el corredor visual y la aproximación final para la pista 02. Durante el aterrizaje, realizó un rebote, y al tocar por segunda vez el terreno, quebró la horquilla de la rueda de nariz, impactando la hélice contra la pista y produciendo la detención brusca del motor y

la deformación de la toma del amortiguador y parte inferior delantera del fuselaje. La aeronave después del impacto se desplazó y detuvo a 30 metros sobre la pista, levemente a la derecha del eje, a unos 770 m de la cabecera 02 y con rumbo 300°.

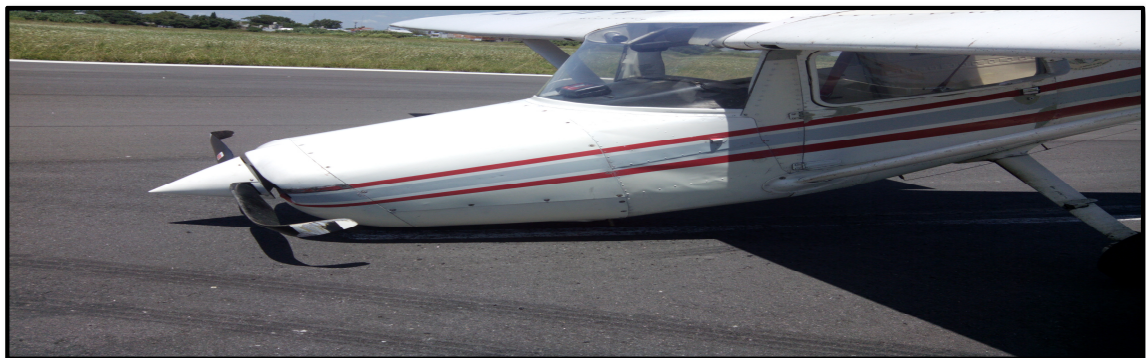
1.16.9 Dado a la característica del aterrizaje y lo manifestado por la piloto al momento del toque, se evidenció un impacto brusco, donde colapsó el tren de nariz y se produjo la rotura de la horquilla, montante y tomas del mismo en el fuselaje.

1.16.10 Después del traslado al hangar se realizó una inspección del tren, observando la fractura y deformación de la toma amortiguador al fuselaje, deformación del montante y fractura de la horquilla del tren de nariz, que fue retirada para efectuar un ensayo de material en el laboratorio.

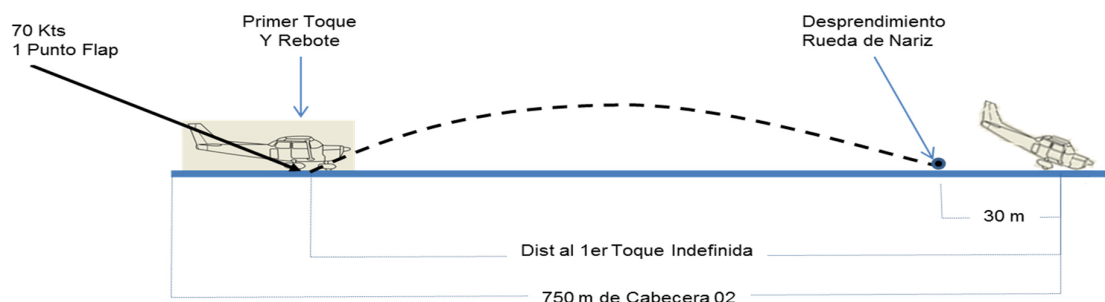
2.1.7 La aeronave aproximó en una final larga, con 70 kt de velocidad y con la configuración de 1 punto de flaps. En un primer toque rebotó en la pista, y al segundo toque, se inclinó hacia adelante por la rotura del tren de nariz.

2.1.8 La aproximación fue normal, y posterior al segundo toque, la aeronave se detuvo bruscamente inclinada hacia adelante por efecto de la rotura del tren de nariz.
