## INFORME DE SEGURIDAD OPERACIONAL

**Matrícula: LV-X260**

**CAT.: SCF-NP – Falla de componente de tren de aterrizaje**

**AERONAVE:** Lancair IV-P

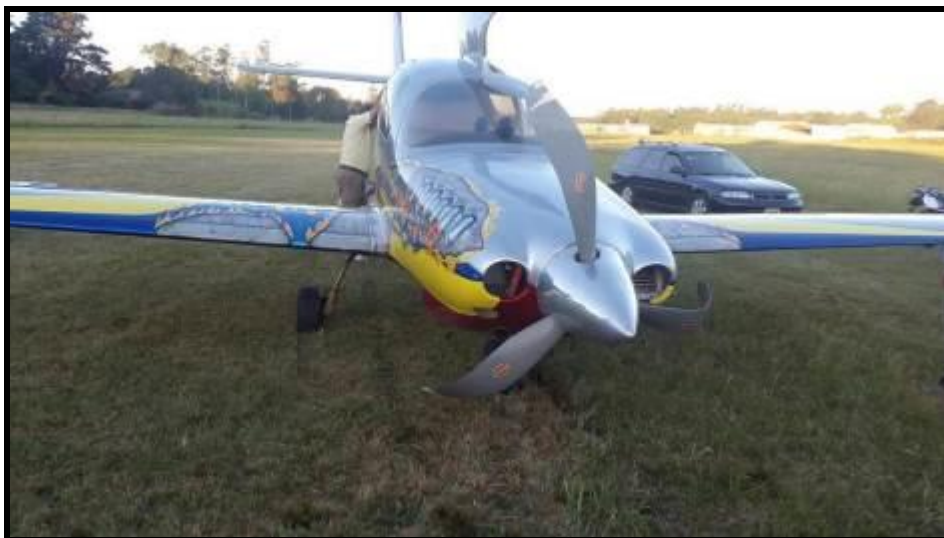
Figura 1. Imagen de la aeronave accidentada

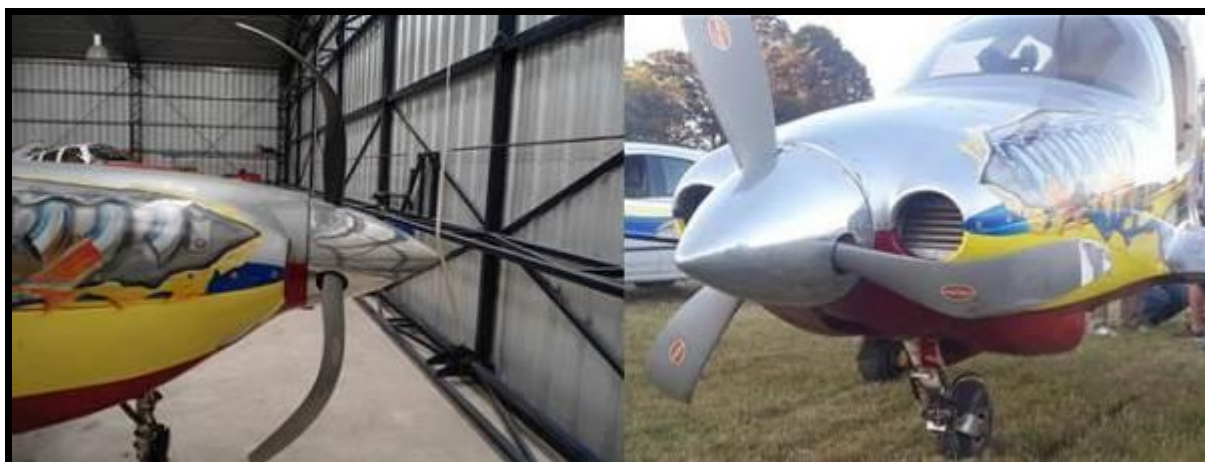
**1.3.3 Hélice:** destruida.

Figura 3. Vista de daños en la hélice

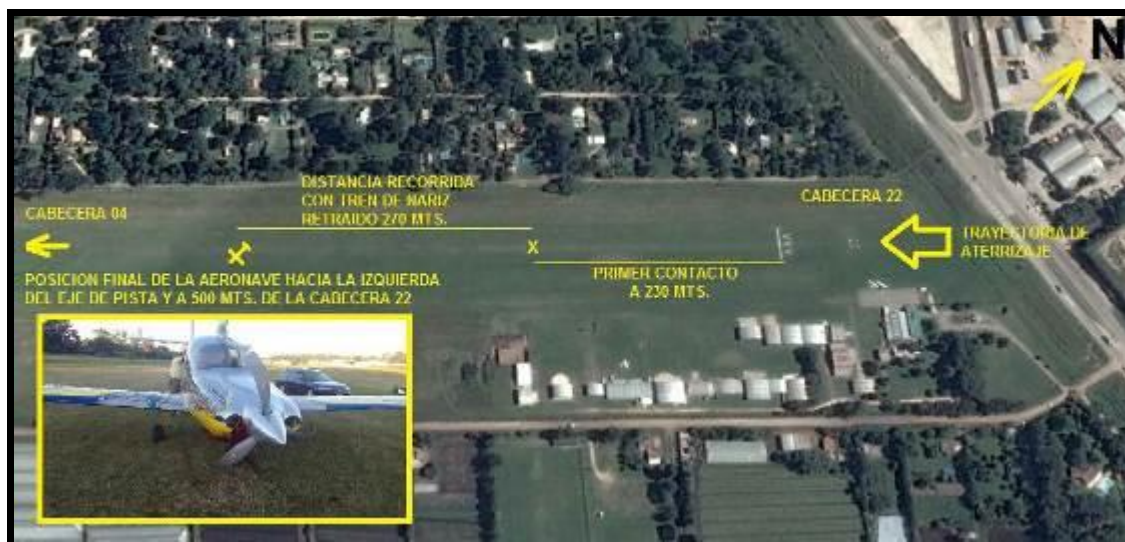
Figura 5. Descripción del impacto

La aeronave realizó la aproximación y aterrizaje sobre la cabecera 22 y tomó contacto con la pista a 230 metros de esta. En ese momento se produjo la retracción del tren de aterrizaje de nariz. Esta circunstancia generó el contacto de la hélice con el terreno y la parte inferior del fuselaje. La aeronave continuó su recorrido de detención de aproximadamente 270 metros, apoyada sobre el tren principal de aterrizaje y la parte inferior del fuselaje delantero. Por el impacto se produjo la

detención brusca del grupo motor por el contacto de la hélice con la superficie de la pista.

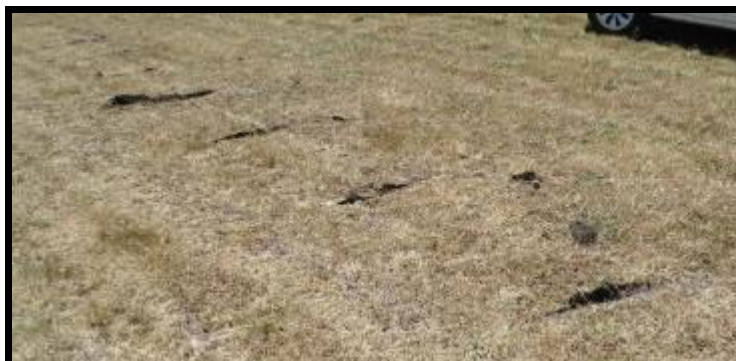
Se recorrió la pista y se verificó su estado, advirtiendo que presentaba buenas condiciones de mantenimiento. Durante el recorrido se identificaron marcas dejadas por la hélice que conciden con los daños registrados en la misma. No se hallaron marcas sobre la superficie de la pista que indicaran que la aeronave tuvo un contacto anormal con el terreno.

Figura 6. Marcas dejadas por la hélice en el terreno

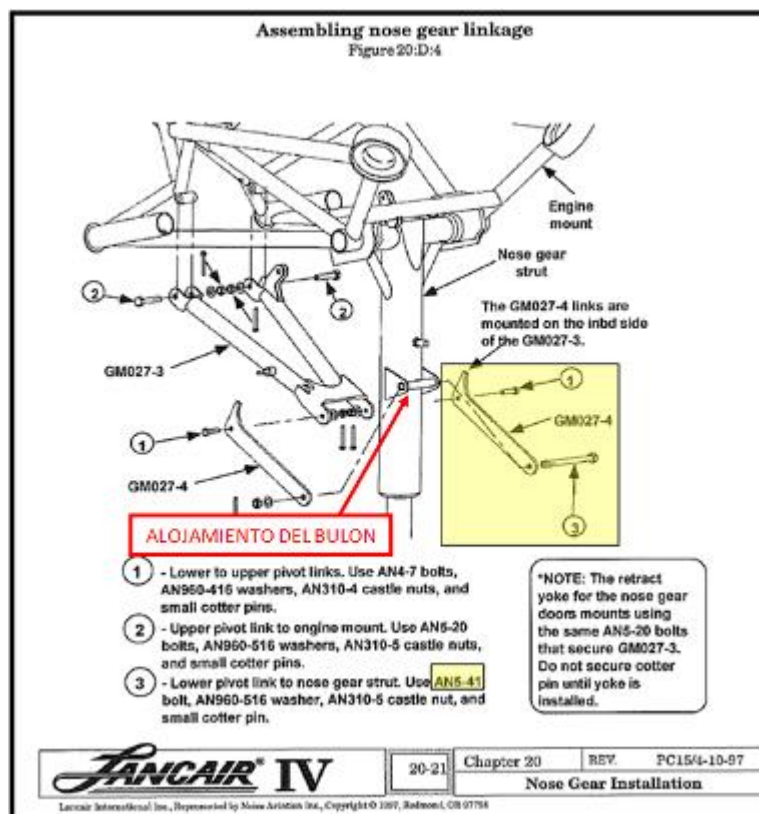
Figura 7. Hoja del capítulo de armado de tren de nariz del manual de la aeronave

Se retiró de la aeronave la pieza P/N GM027-4 y el bulón P/N AN5-41 del tren de nariz destacados en la Figura 7, que resultaron dañados en el impacto, para ser analizados en laboratorio.

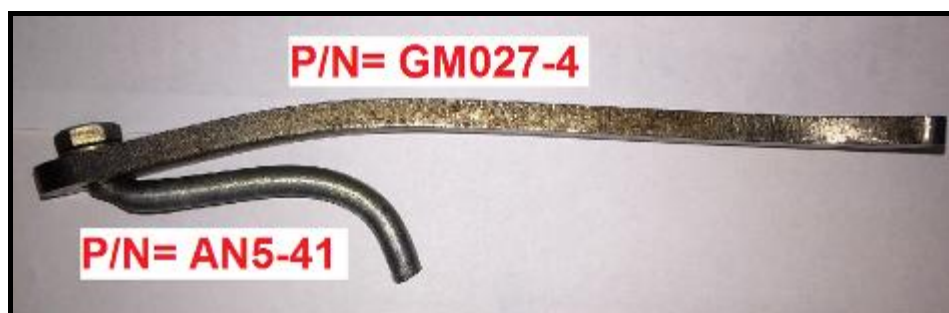
Figura 8. Deformación de la pieza P/N=GM027-4 y bulón P/N=AN5-41

Conforme a los resultados de la composición química, la dureza y estructura micrográfica, el material del bulón corresponde a un acero SAE 1020-N o similar.

Según el manual de ensamblaje del tren de aterrizaje de nariz de la firma Lancair IV-P, corresponde a aceros del tipo SAE 4037, o SAE 4130, o SAE 8630, o SAE 4140.

La magnitud y aplicación de las tensiones obedecen al comportamiento que experimentó el conjunto que estaba siendo unido por el bulón y las deformaciones reflejan que su cuerpo resistió deformándose plásticamente conforme a las solicitaciones a que estaba siendo sometido y su relación con los apoyos, hasta que se produce la rotura por sobrecargas en proximidades del extremo roscado.

La causa principal de las deformaciones observadas radica en las propiedades mecánicas que posee el bulón ensayado. El mismo corresponde a un acero de baja aleación normalizado y porcentaje de carbono insuficiente con una consecuente dureza inferior a la requerida por la categoría original del bulón solicitado por Lancair, que es de un tipo de acero con durezas de rango mayor.

En los ensayos realizados se observó que el bulón fue sometido a un esfuerzo de corte mayor al de diseño, generando un quiebre en proximidades del extremo roscado, sufriendo una deformación por estiramiento y aplastamiento en parte del

vástago, deformando a su vez la “bioleta” de retracción izquierda P/N GM027-4 hasta sacar el bulón de su alojamiento y producir el colapso del tren de aterrizaje.

- *Difundir a toda la comunidad de constructores aficionados de aeronaves experimentales, usar materiales de características aeronáuticas para la fabricación y/o ensamblado de las aeronaves, los cuales poseen calidad demostrada y se comportan de acuerdo con los estudios y especificaciones de operación de diseño, en consonancia con lo que recomienda ANAC, en su Circular de Asesoramiento N° 20-27 E “Certificación y operación de aeronaves construidas por aficionados”*
