INFORME FINAL

Accidente ocurrido en el Establecimiento San Juan, Laprida, Provincia de Buenos Aires.

Fecha: 27 de SEPTIEMBRE del 2000

Aeronave: Piper PA 18 - Matrícula LV-FPD

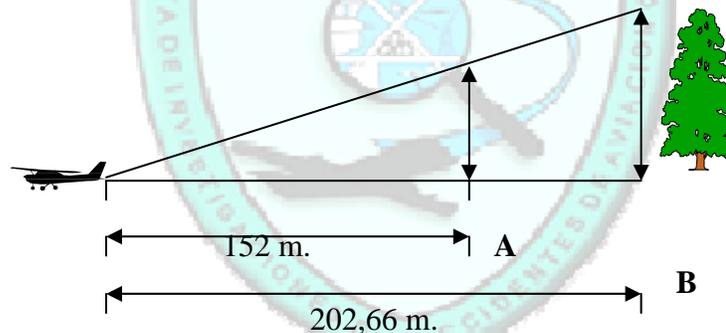
- 2.1.1 Es evidente la falta de conocimiento y experiencia por parte del piloto, que tiene registradas 43.9 hs. desde que inició el curso de Piloto Privado Avión. Para obtener la licencia de Piloto Aeroaplicador se requieren 500 hs.
- 2.1.2 En el ejemplo que figura a continuación se puede observar que para pasar un obstáculo de 15 m. con motor a pleno se requieren una distancia de 152 m., para uno de 20 m. la distancia necesaria es de 202,66 m.
- 2.1.3 Con una distancia menor y sobrepeso de 65 kg. el avión difícilmente podría salvar el obstáculo de referencia.

- A: Distancia necesaria para superar un obstáculo de 15 m. (152 m.)
- B: Distancia necesaria para superar un obstáculo de 20 mts.(202,66 m.)

Calculo realizado en base a la performance indicada en el manual de operaciones del PA-18:

$$15 / 152 = 20 / x \dots\dots\dots x = 20 \times 152 / 15 = 202,66 \text{ metros}$$
