INFORME DE SEGURIDAD OPERACIONAL

Matrícula: LV-EDB

CAT.: SCF-NP – Falla estructural

AERONAVE: Schempp-Hirth–Ventus CM

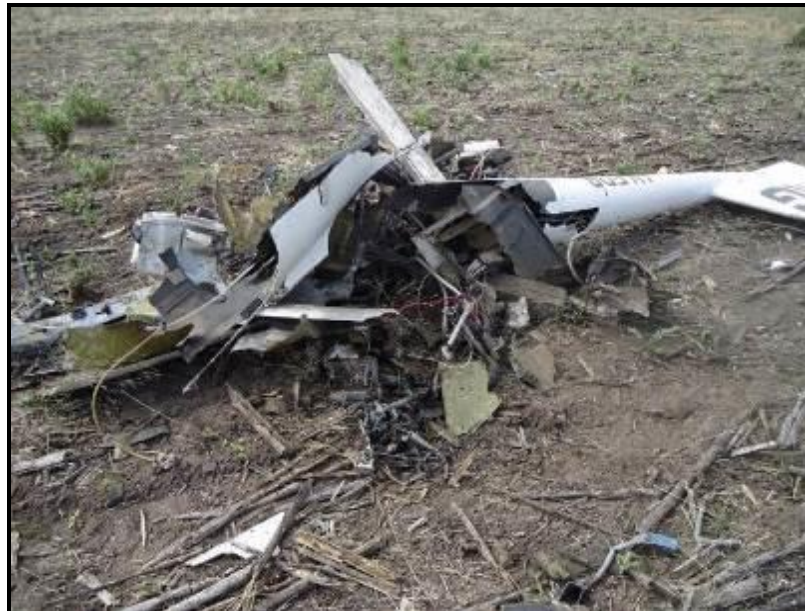
Figura 1. Imagen del planeador accidentado

El nivel de destrucción de la aeronave evidencia un impacto a gran velocidad que coincide con la condición suscitada por la pérdida del ala. Esta y las dos punteras de alas se encontraron a unos 170 m del lugar donde impactó el fuselaje. Hubo dispersión de restos en un radio de 10 m donde chocó la aeronave.

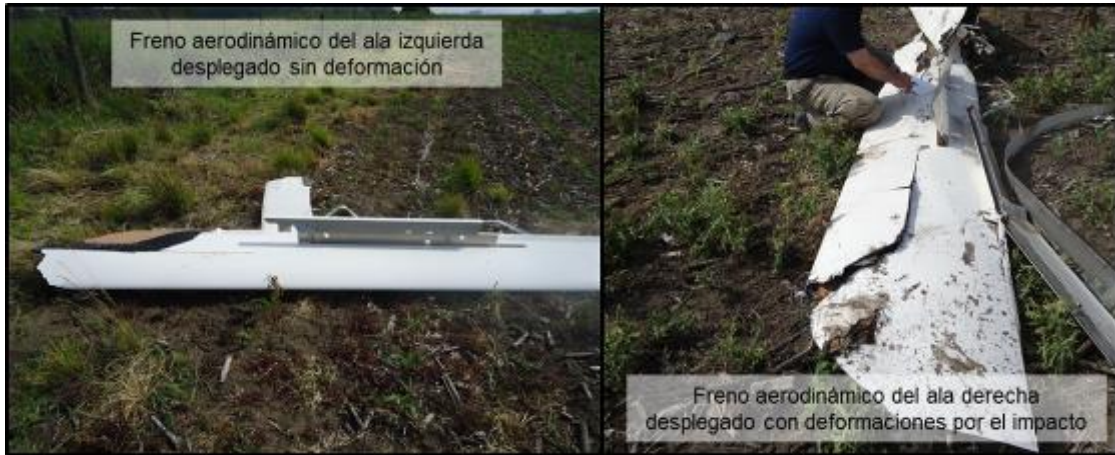
En el lugar del accidente se encontraron los dos semiplanos con los frenos aerodinámicos desplegados. En el semiplano izquierdo que se desprendió, al quedar sus superficies de control libres de movimiento, el efecto aerodinámico de succión sobre el extradós hizo que los frenos se extendieran. En el caso del ala derecha, se corroboró que el freno aerodinámico estaba desplegado antes del impacto, ya que el mismo presentaba deformaciones en el sentido del desplazamiento de la aeronave. Este debió ser accionado por el piloto.

Figura 7. Estado de los frenos aerodinámicos posaccidente

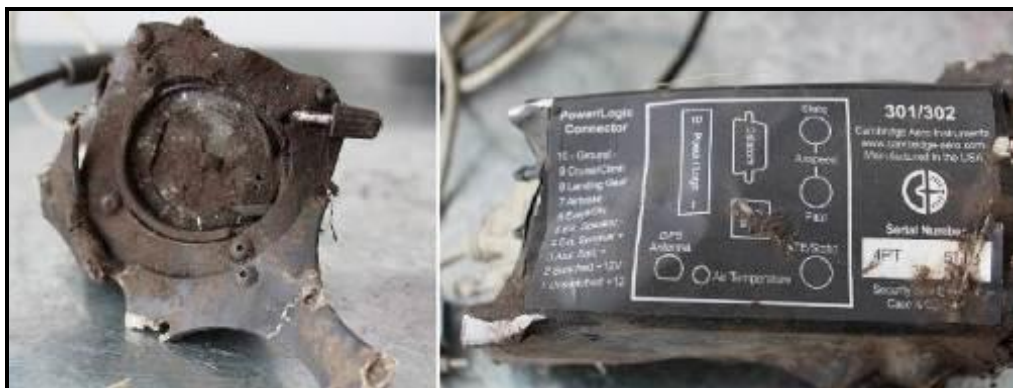
Figura 8. Estado del equipo posaccidente

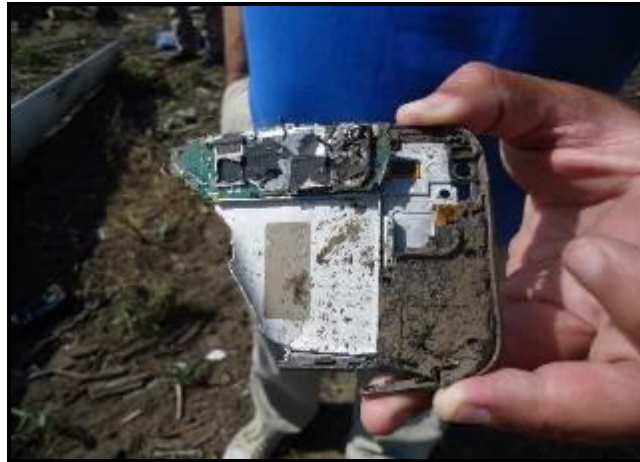
Figura 9. Estado destruido del equipo posaccidente

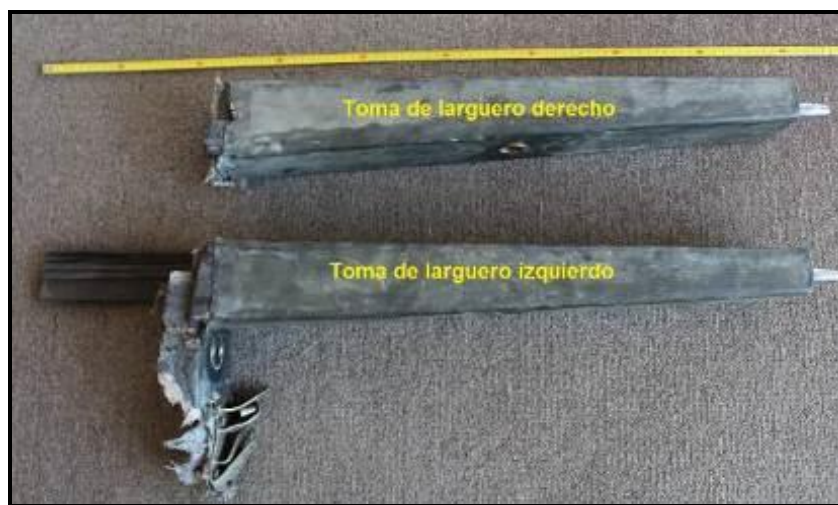
Figura 11. Tomas de raíz de los largueros principales de ala

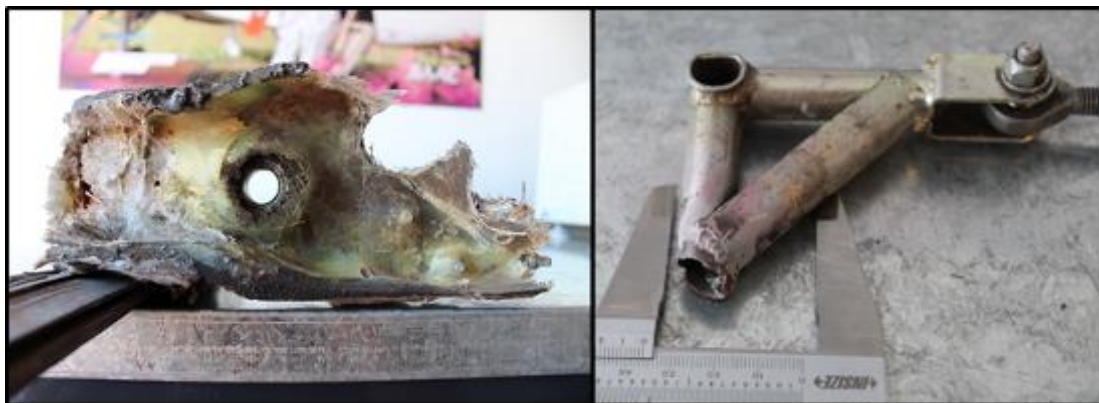
Figura 12. Costilla de raíz y brazo de accionamiento del freno del ala izquierda

El informe emitido por el laboratorio indicó que la costilla de raíz del ala

izquierda presentaba signos de un aparente proceso de reparación, con agregado de material. Se observó un laminado de fibra de vidrio con escasa resina (baja impregnación del tejido). A su vez, se halló una reparación en el brazo de accionamiento del freno aerodinámico de la misma ala, el cual presentaba una clara sobremonta de soldadura en la unión del refuerzo con el brazo actuador. En esta pieza se observaron indicios de falla progresiva debido a un proceso de fatiga de bajo ciclo, el cual se habría iniciado en la zona de la mencionada reparación y se habría extendido por el contorno de la soldadura. La falla de esta pieza podría haber generado un inadvertido despliegue del freno aerodinámico del ala y provocado un esfuerzo adicional sobre la última.

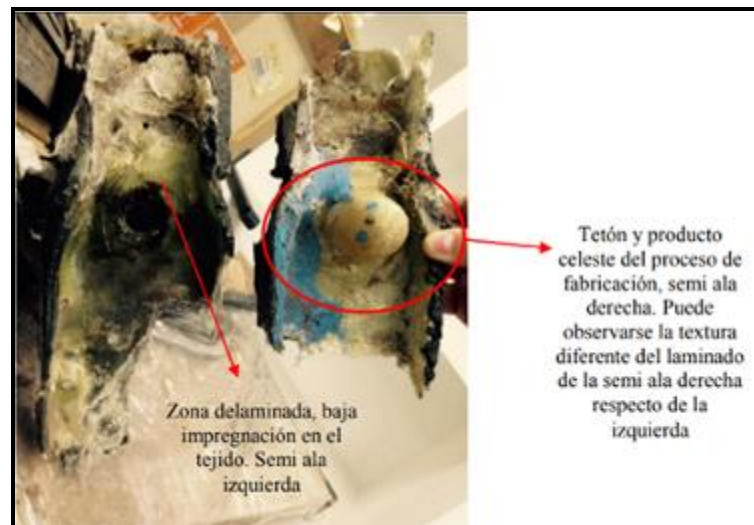
Sobre la costilla de raíz del ala izquierda se encontró una reparación no aceptada en el manual de mantenimiento de la aeronave.

En el laboratorio GEMA se llevó a cabo un examen profundo de la zona de la costilla de raíz del ala izquierda y se encontró un aparente proceso de reparación de la costilla. Se hallaron signos de agregado de material (fibra de vidrio y resina). El laminado final tenía una textura muy diferente al que presentaba el ala derecha en la misma zona.

Figura 14. Comparación de las costillas de raíz

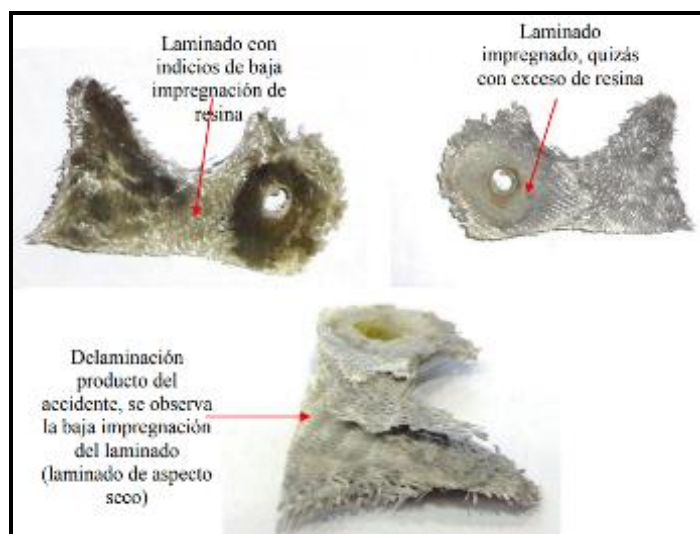
Sobre la costilla de raíz del ala izquierda se observó claramente un laminado de fibra de vidrio con escasa resina o tejido poco embebido en resina (baja impregnación del tejido).

Figura 15. Detalle del laminado con baja impregnación

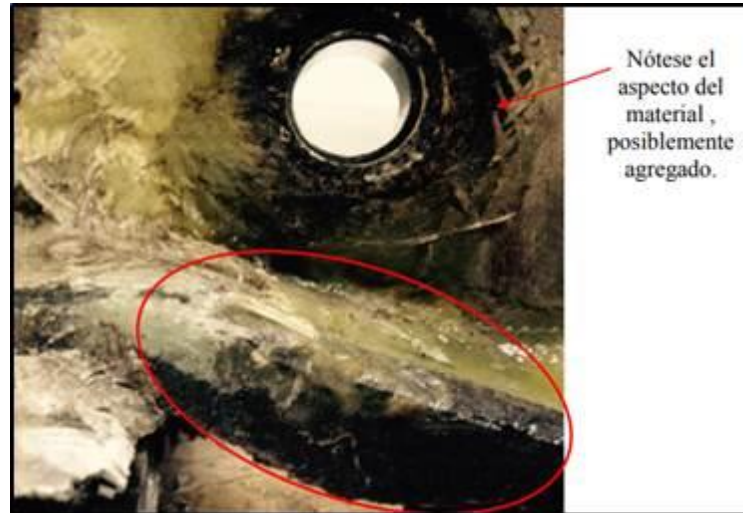
Figura 16. Resina que fluyó (aspecto brillante) en la platabanda inferior

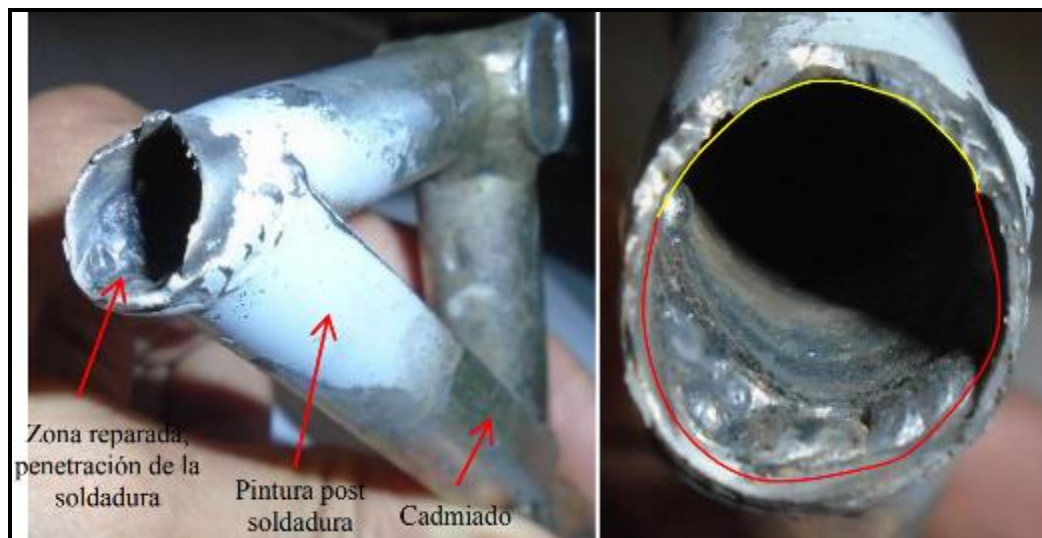
El brazo de accionamiento del freno aerodinámico del ala izquierda mostraba una reparación con una clara sobremonta de soldadura en la unión del refuerzo con el brazo actuador. Luego de ser soldada, la pieza fue pintada en la zona donde se reparó, y no presentaba cadmiado que originalmente llevaba la superficie de la pieza.

Se observaron indicios de falla progresiva debido posiblemente a un proceso de fatiga de bajo ciclo, el cual inició en la zona de la mencionada reparación y se extendió por el contorno de la soldadura. La falla de esta pieza generó un inadvertido despliegue del freno aerodinámico del ala y provocó un esfuerzo adicional sobre la última.

Figura 17. Detalle de la zona reparada, falla progresiva (línea roja), falla final (línea amarilla)

En la zona de la falla progresiva había presencia de óxido de hierro, muy

probablemente por estar expuesta al medio ambiente durante el proceso de propagación de la fisura. Otro indicio de falla progresiva se encontró en el cambio en la coloración del material (material virgen en contacto con el medio ambiente). Esta zona presentaba un color grisáceo, sin brillo, mientras que la zona de falla final era brillante.

Por la manera en que la pieza opera podría suponerse que la falla se inició en la parte inferior de la misma, cerca de la zona reparada (soldadura). Luego la discontinuidad se habría propagado por el borde de la soldadura y hacia arriba, como se muestra en las figuras 17 y 18.

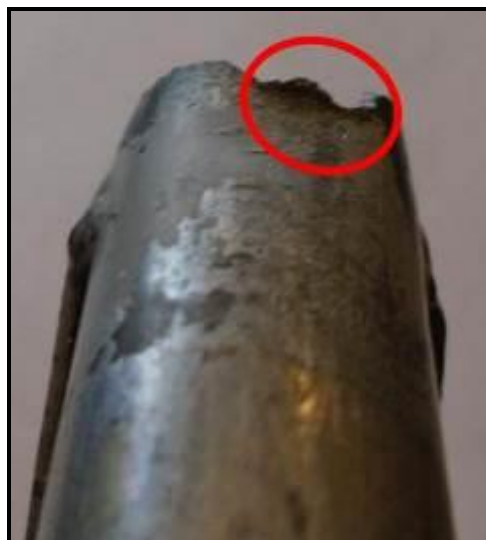
Vale destacar que todo proceso de soldadura deja una zona afectada por la temperatura, en la cual las propiedades del material son distintas a la del resto de la pieza, con un comportamiento más frágil. En la zona de la falla final se observó el punto de arrancamiento (extremo superior). Allí el material presentó un doblez hacia arriba producto de la falla.

Figura 18. Punto de arrancamiento con doblez del material hacia arriba
