INFORME DE SEGURIDAD OPERACIONAL

Matrícula: LV-CQJ / LV-BSH

**CAT.: MAC – Colisión entre aeronaves
LOC-I - pérdida de control en vuelo**

FECHA: 08/03/2016

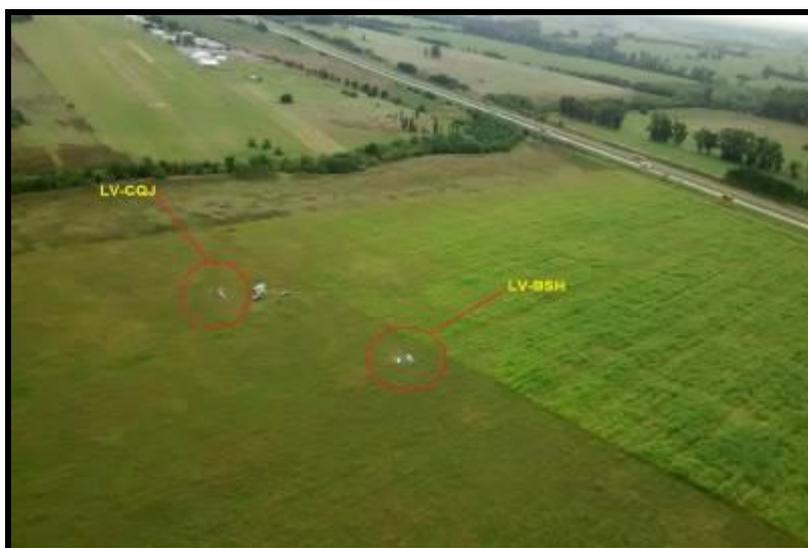
El LV-CQJ y el LV-BSH colisionaron a las 22:24 en final de la pista 34. Las aeronaves no pudieron mantener vuelo controlado y se precipitaron a tierra, fuera de control. El punto genérico de impacto de las aeronaves con el terreno se encuentra a 550 m en la prolongación de la pista 34.

Fig. 1. Posición final de ambas aeronaves.

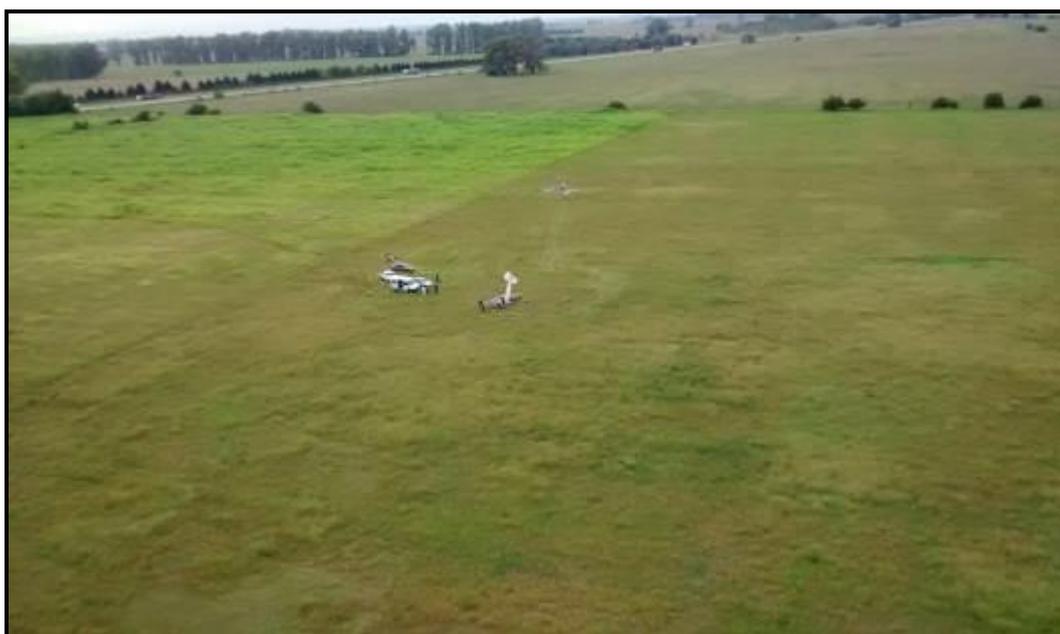
El lugar del accidente es un pastizal lindero al predio del Aeródromo Durana, situado a 550 metros de la cabecera 34.

Fig. 2. Vista aérea del lugar del accidente, observando desde la vertical de la cabecera 34.

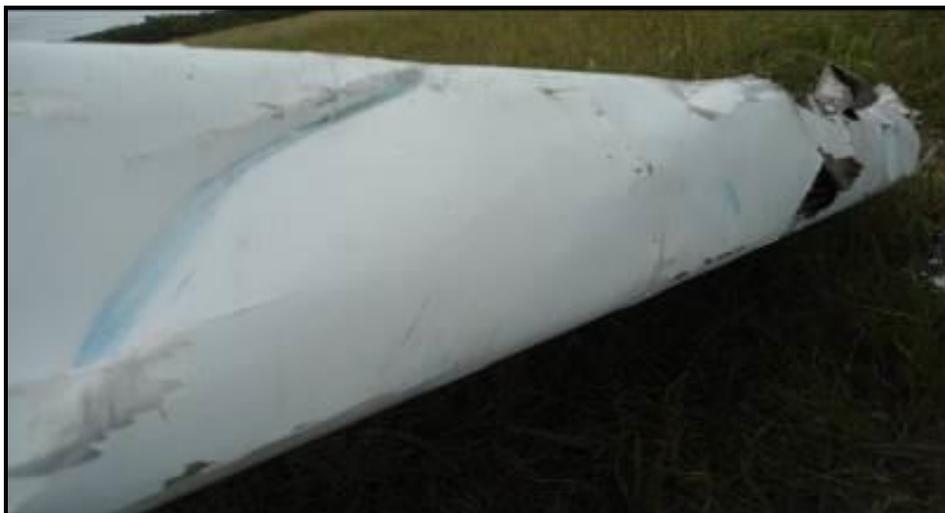
En el borde de ataque del ala izquierda y en el intradós del LV-CQJ se encontró transferencia de pintura del empenaje del LV-BSH.(ver figuras 3 y 4).

Fig. 3. Borde de ataque del ala izquierda del LV-CQJ.

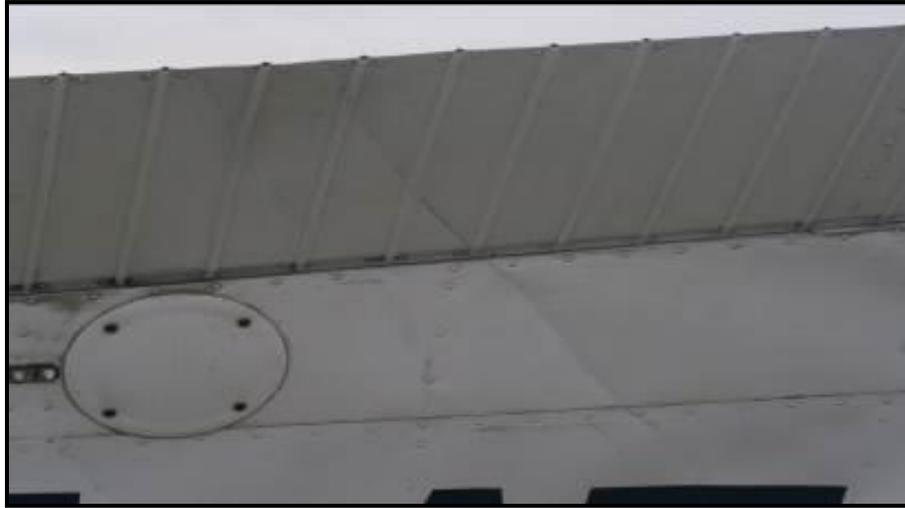
Fig. 4. Borde de fuga del ala izquierda e intradós del LV-CQJ.

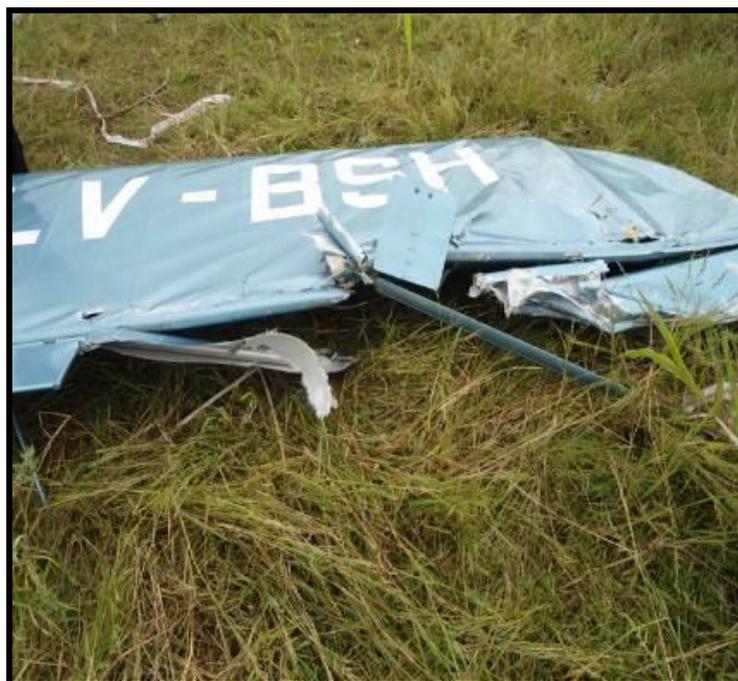
Se observaron marcas dejadas por el LV-CQJ sobre el empenaje y la parte superior trasera del fuselaje del LV-BSH, como así también daños sobre el alerón y plano derecho.

Fig. 5. Golpe en el borde fuga y alerón derecho del LV-BSH.

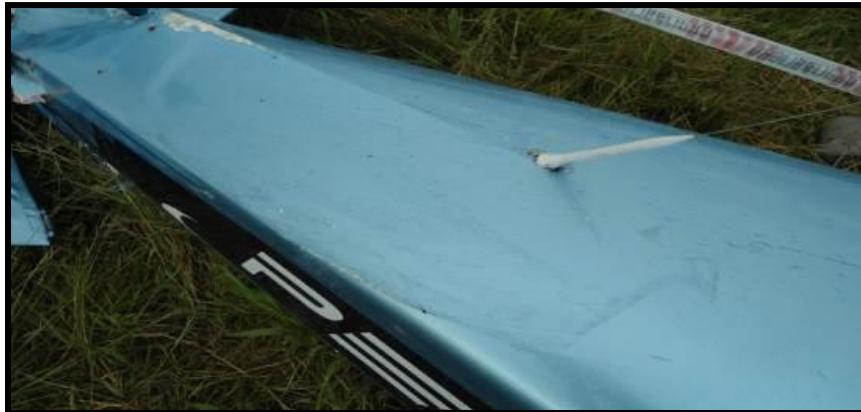
El patrón de las marcas indica que el LV-CQJ impactó con la puntera de su plano izquierdo sobre los tirantes delanteros del empenaje del lado derecho del LV-BSH.

Fig. 6. Impacto sobre la parte superior del empenaje del LV-BSH.

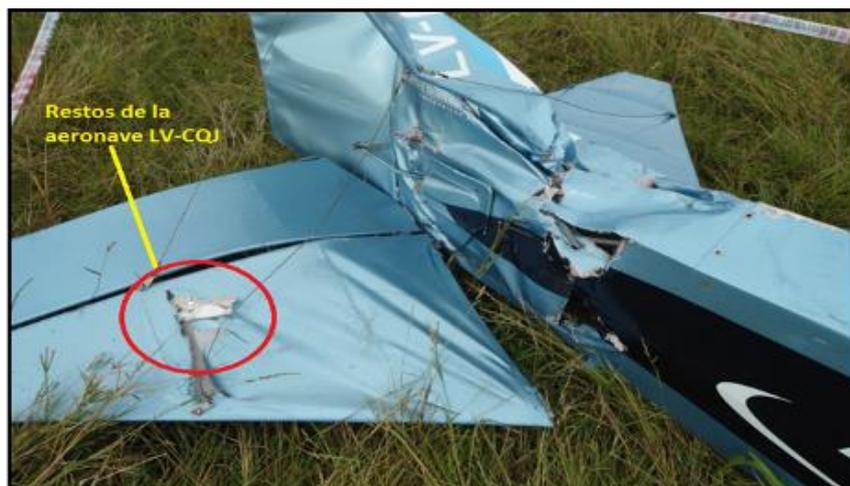
La investigación estableció que los restos encontrados sobre el empenaje del LV-BSH corresponden al borde de ataque del ala izquierda del LV-CQJ, cerca de la punta de ala, y se encontraron en el estabilizador horizontal del LV-BSH.

Fig. 7. Golpe en el estabilizador fijo horizontal y en el estabilizador fijo vertical del LV-BSH.

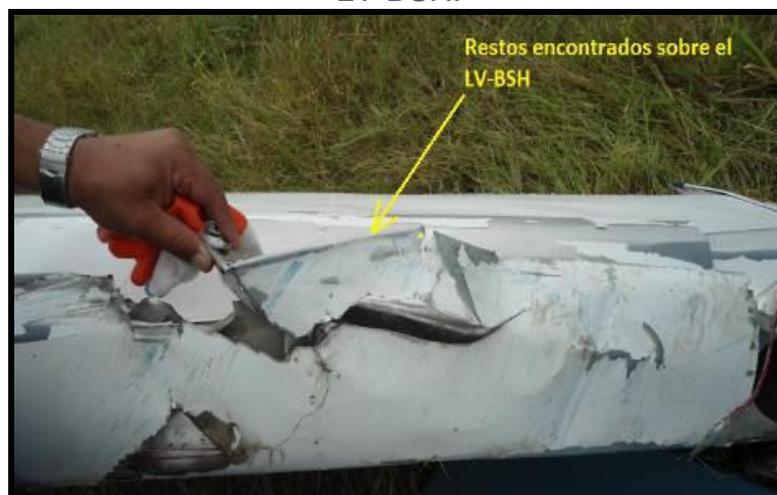
Fig. 8. Golpe y marcas con transferencia de pintura en el borde de ataque del ala izquierda del LV-CQJ

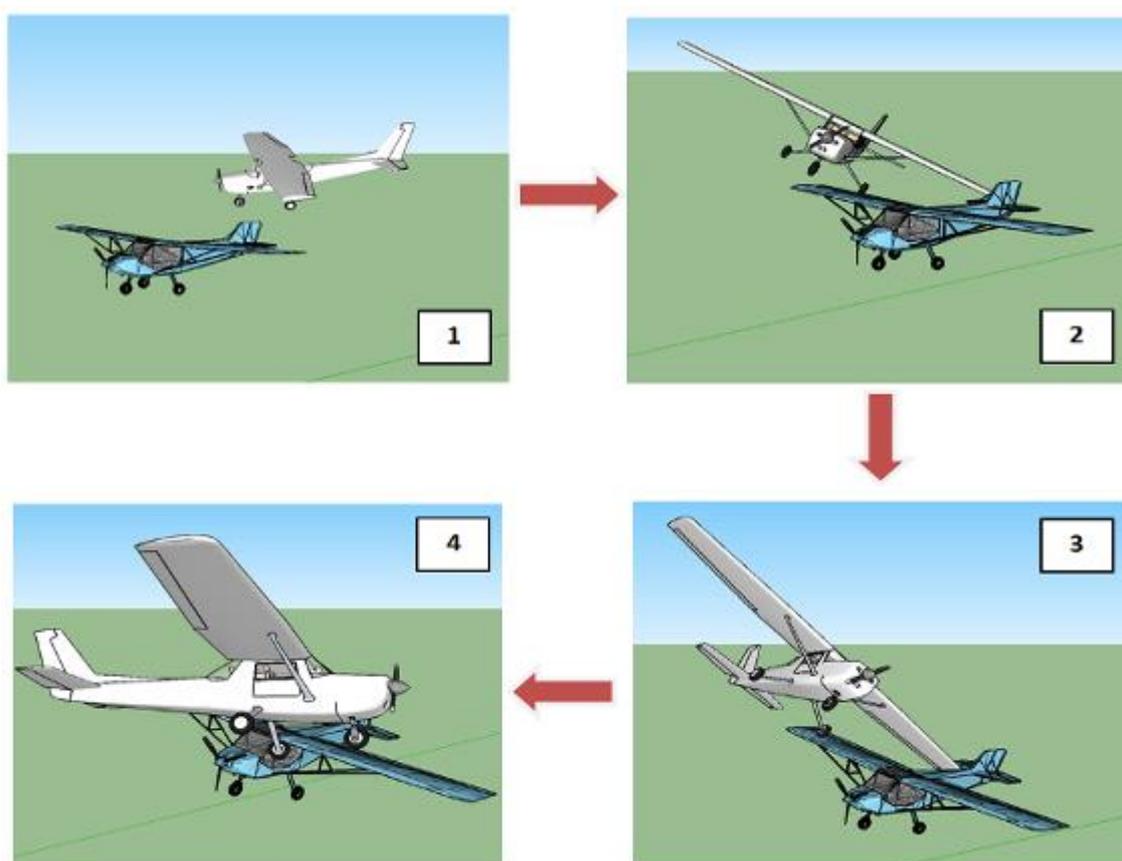
Las marcas observadas en las aeronaves sugieren el contacto de la puntera de plano izquierdo y de la rueda del tren de aterrizaje principal izquierdo del LV-CQJ – ingresando por encima, por detrás, y de derecha a izquierda del LV-BSH – con el borde de fuga del flap y en el control de profundidad derechos del LV-BSH.

El impacto de la rueda del tren de aterrizaje principal izquierdo del LV-CQJ en el control de profundidad del LV-BSH debió influir en la efectividad de dicho control para mantener la línea de vuelo de la aeronave, la que se precipitó a tierra fuera control, impactando con el terreno en una actitud de pérdida.

El impacto de la puntera del plano izquierdo del LV-CQJ con el LV-BSH debió causar la disminución o pérdida del control del LV-CQJ. La aeronave inició un viraje hacia la derecha, impactando con el terreno en actitud de picada próxima a 90 grados y en una trayectoria horizontal cercana a la perpendicular de la trayectoria de final de la pista 34.

Fig 9. Geometría proyectada de la colisión
