INFORME DE SEGURIDAD OPERACIONAL

Matrícula: LV-FVC

CAT.: LOC-G – Perdida de control en tierra

AERONAVE: Petrel 912 I

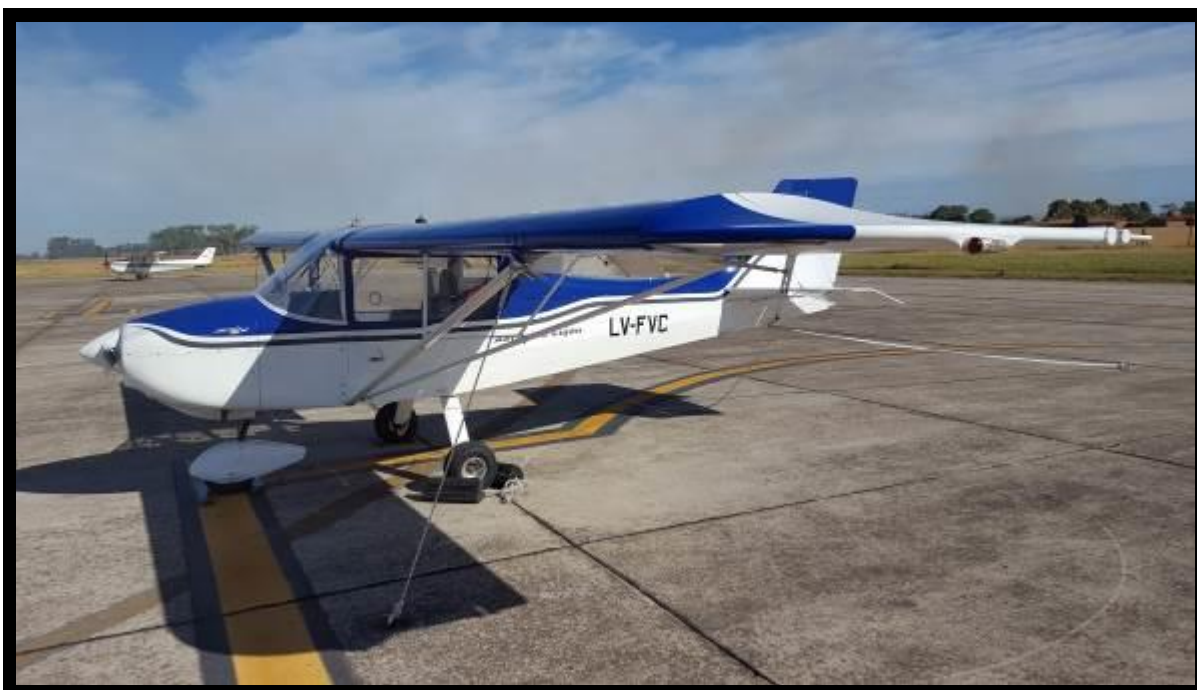
Figura 1. Petrel 912 i en la plataforma de Mar del Plata donde ocurrió el suceso

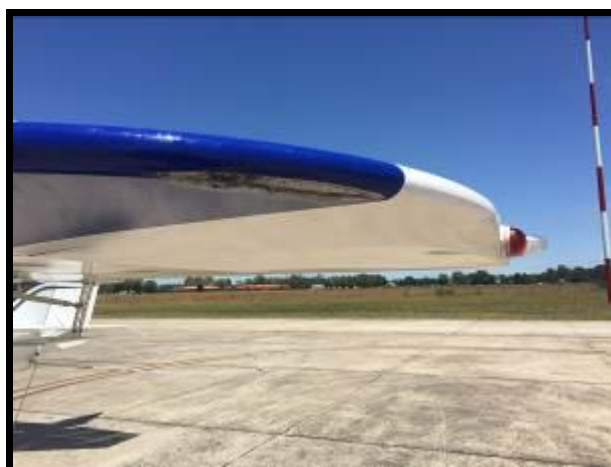
1.3.1 **Célula:** daños leves en la puntera del semiplano izquierdo.

Figura 2. Daños en puntera de semiplano izquierdo

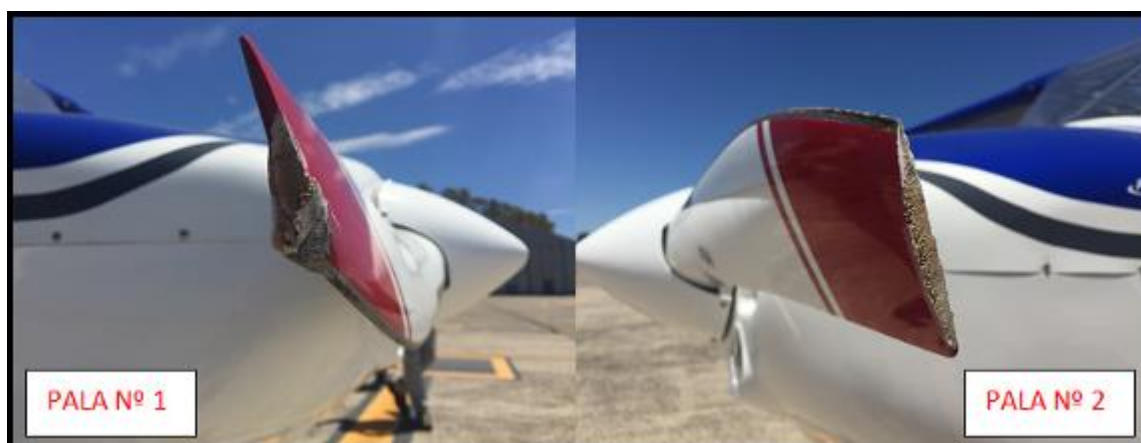
1.3.3 Hélice: daños leves.

Figura 3. Vista de daños en la hélice

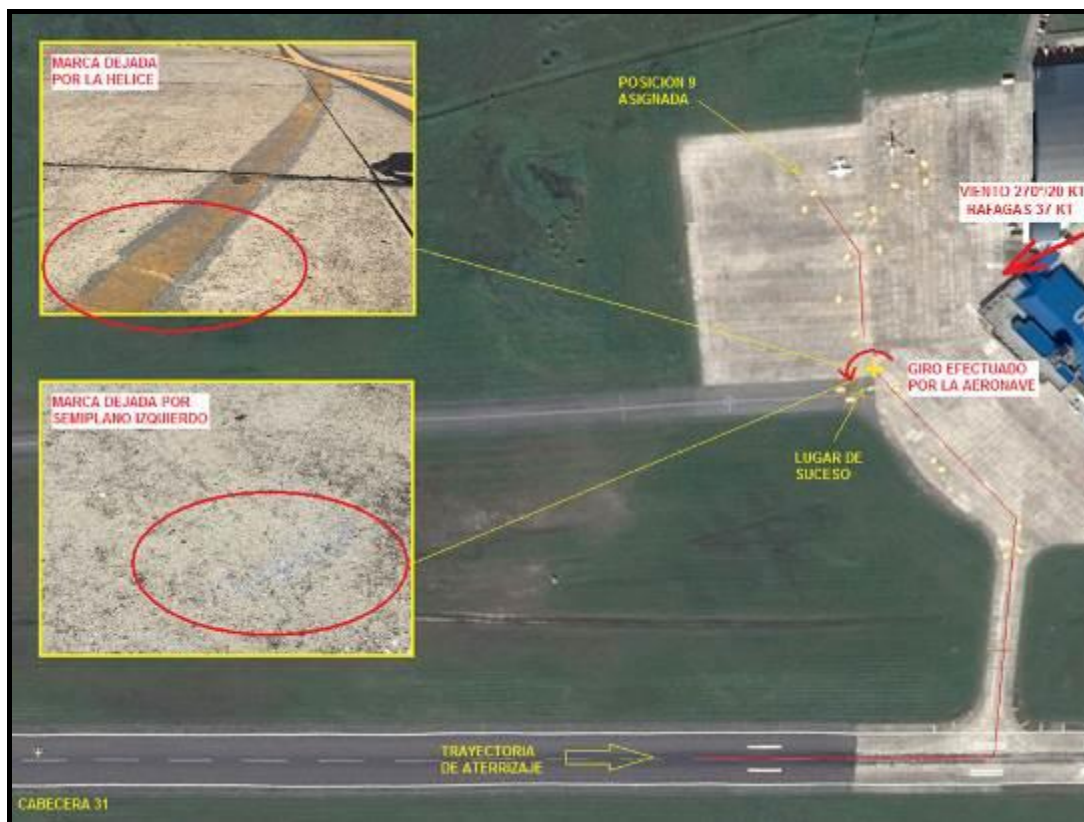
Posterior al aterrizaje, y mientras rodaba en plataforma a la posición nueve por calle de rodaje "ALFA", el plano derecho se levantó como consecuencia de una ráfaga de viento proveniente de los 270° aproximadamente, de 33 kt de intensidad y la aeronave efectuó un giro brusco inclinándose a la izquierda y hacia adelante. Tanto el semiplano como la hélice tomaron contacto en ambos extremos con el asfalto.

Figura 5. Descripción del suceso y marcas dejadas por la aeronave

Se recorrió la plataforma y calle de rodaje, donde se encontraron marcas que coinciden con los daños sufridos por la aeronave y describen el giro efectuado por la misma.

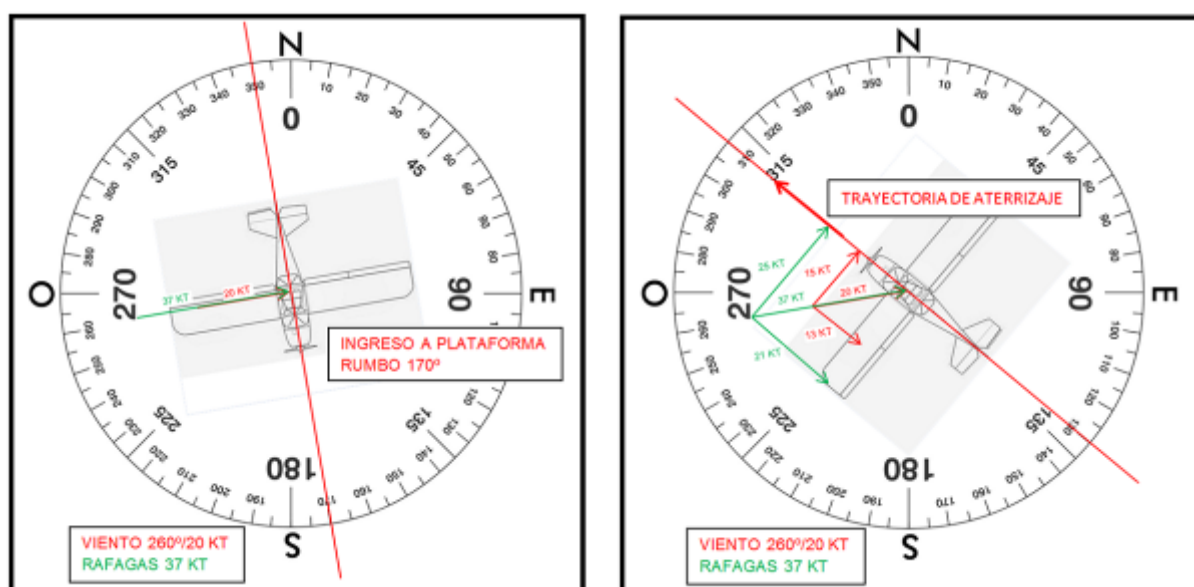
Al realizar la descomposición del viento predominante para la fase de aterrizaje para la pista 31, se obtuvo que la componente de viento cruzado que afectó a la aeronave en esta fase fue de 15 kt, con ráfagas de 25 kt.

Las condiciones de viento al momento en que la aeronave ingresó a la plataforma fue en su totalidad desde la derecha a 90° ; es decir, una intensidad de 20 kt con ráfagas de 37 kt. En ambas situaciones, las condiciones de viento excedían las limitaciones de operación de la aeronave.

Figura 6. Afectación de viento en plataforma y en pista, respectivamente
