JIAAC | INVESTIGACIÓN PARA LA SEGURIDAD AÉREA

INFORME PROVISIONAL

Matrícula: LV-FUA

AERONAVE: Boeing 737-8HX

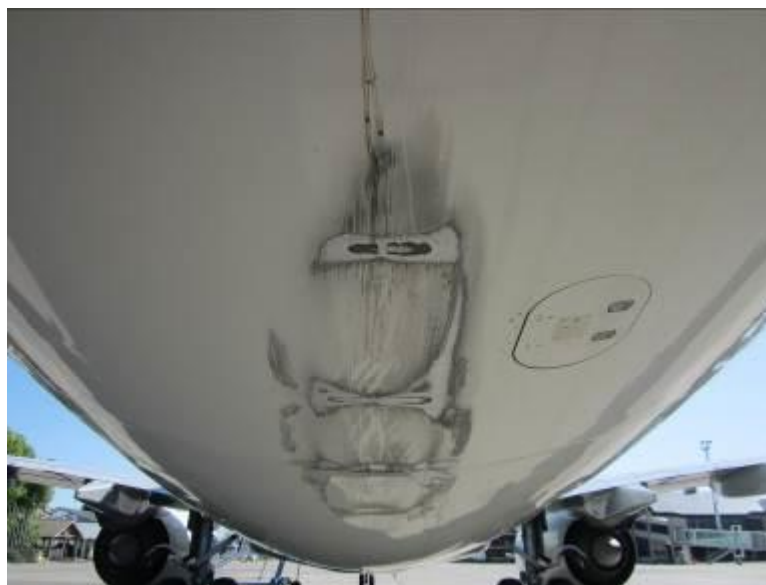
1.3.1 Célula: daños de importancia en la parte inferior del fuselaje, concretamente en el revestimiento estructural y deformaciones en cuatro cuadernas.

Figura 2. Daños en la parte inferior del fuselaje

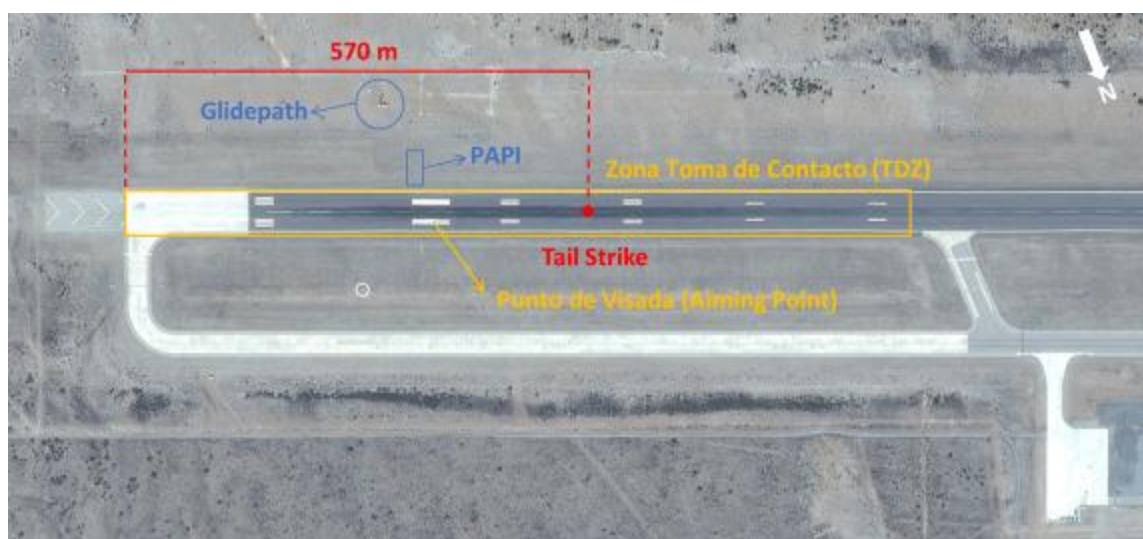
La aeronave cruzó el umbral de la pista 29 a una altura de 40 pies, realizando la primera toma de contacto y consecuente rebote a una distancia aproximada de 250 metros de la cabecera. Acto seguido, y tras el rebote, la aeronave vuelve a tomar contacto con la pista a una distancia aproximada de 450 metros de la cabecera. Luego de esta segunda toma de contacto, a 570 metros de la cabecera se produce el impacto de la cola de la aeronave con la pista.

Figura 5. Distancia al umbral de pista del punto de *tail strike*

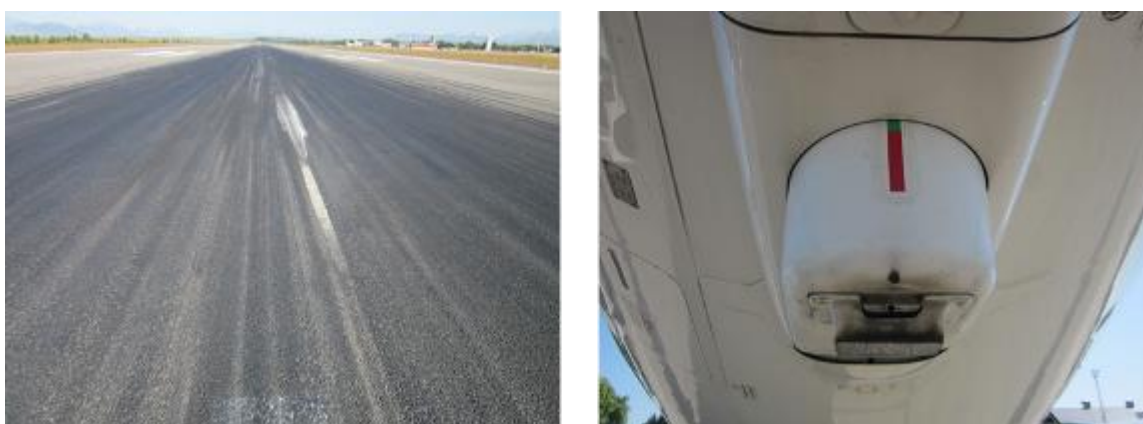
Se observó que el fuselaje de la aeronave, tanto en el revestimiento estructural de la zona ventral trasera como en el patín de cola o tail skid, presentaba marcas de rozamiento y deformaciones producto del impacto de la cola con la superficie de la pista. Concretamente, las estaciones del fuselaje involucradas iban desde la N° 867 hasta la N° 927, todas dentro de la zona presurizada.

Figura 6. Marcas en la pista y el patín de cola de la aeronave producto del *tail strike*
