Junta de Investigación de Accidentes de Aviación Civil

# Informe Provisional

MATRÍCULA: LV-IER

Lugar: zona rural de Trenque Lauquen – provincia de Buenos Aires

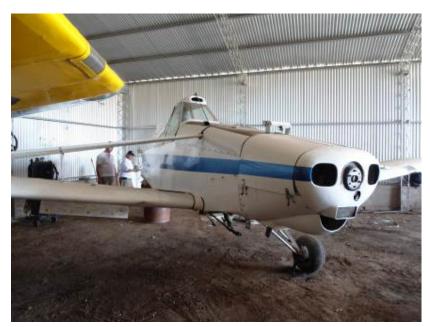
Producto del impacto contra el terreno, la aeronave sufrió daños en el fuselaje, empenaje, tren de aterrizaje, hélice y otros daños menores en las alas.

Fig. 1 Avión en el hangar en proceso de reparación.

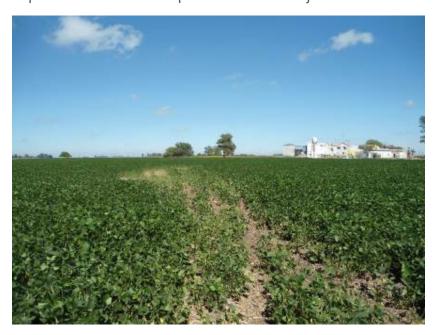
Posterior al impacto contra el terreno, los pocos restos dispersos quedaron en un radio de no más de 5 m.

El impacto se produce sobre un campo sembrado de soja.

Fig.2 Zona de impacto de la aeronave en la plantación de soja.

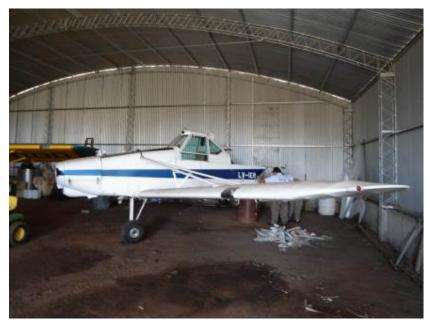
Se observó en el hangar del propietario, donde estaba hangarada la aeronave, que parte del ala izquierda había sido desentelada conjuntamente con la parte trasera del fuselaje, se había retirado el tren principal derecho, el empenaje, el patín de cola y el alerón izquierdo.

Se observó sobrecalentamiento en los caños del reticulado estructural cercano al empenaje, según lo manifestado por el piloto esto fue calentado para intentar enderezar los caños del reticulado.

En el ala izquierda se produjo pandeo sobre 4 costillas cercanas a la puntera sobre el extradós y daños leves sobre el alerón. El ala derecha presentó daños sobre la puntera y en el borde de ataque.

Fig. 3 Vista del hangar del propietario.
