Junta de Investigación de
Accidentes de Aviación Civil

MATRÍCULA: PU-CPK

INFORME FINAL

ACCIDENTE OCURRIDO EN: LAD 2843, Lago Cholila, provincia de Chubut.

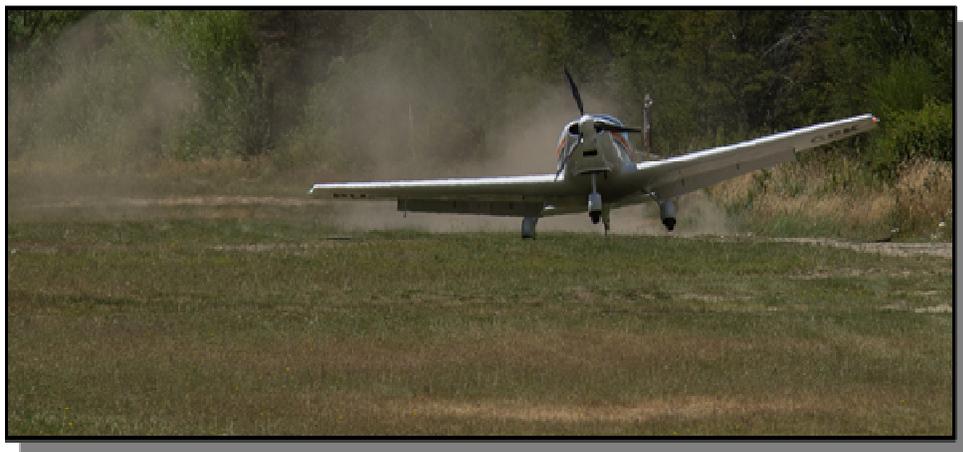
Según una fotografía tomada por un testigo al momento del aterrizaje, se observó que el contacto con el terreno (toque) recayó principalmente sobre el tren principal derecho.

Dado que la carrera de aterrizaje fue sobre el lateral izquierdo de la pista, la aeronave rozó una mata de arbustos con la puntera del plano izquierdo que ocasionó un giro a la izquierda y llevo a la aeronave a derrapar hacia el lado derecho, lo que ocasionó la rotura tanto del tren principal derecho como del de nariz, y un toque de la hélice con el terreno.

- Que al momento del toque se observó que, además de lo mencionado en el párrafo anterior, inicialmente la aeronave tocó con la rueda del lado derecho, por lo que se supone que la misma pudo ser resentida. Asimismo, dado la orientación de la pista 27, se puede suponer que el plano izquierdo fue levantado por el efecto de la componente de viento izquierdo presente al momento del toque, según información de meteorología considerada el viento era de 200°/10kts. A su vez el responsable del LAD, tomo una fotografía del momento del toque que corrobora este comentario (se incluyó en el punto 1.12).
