INFORME FINAL

ACCIDENTE OCURRIDO EN: Villa Mercedes, zona rural, provincia de San Luis.

MODELO: S-6 COYOTE II

MATRÍCULA: LV-X313

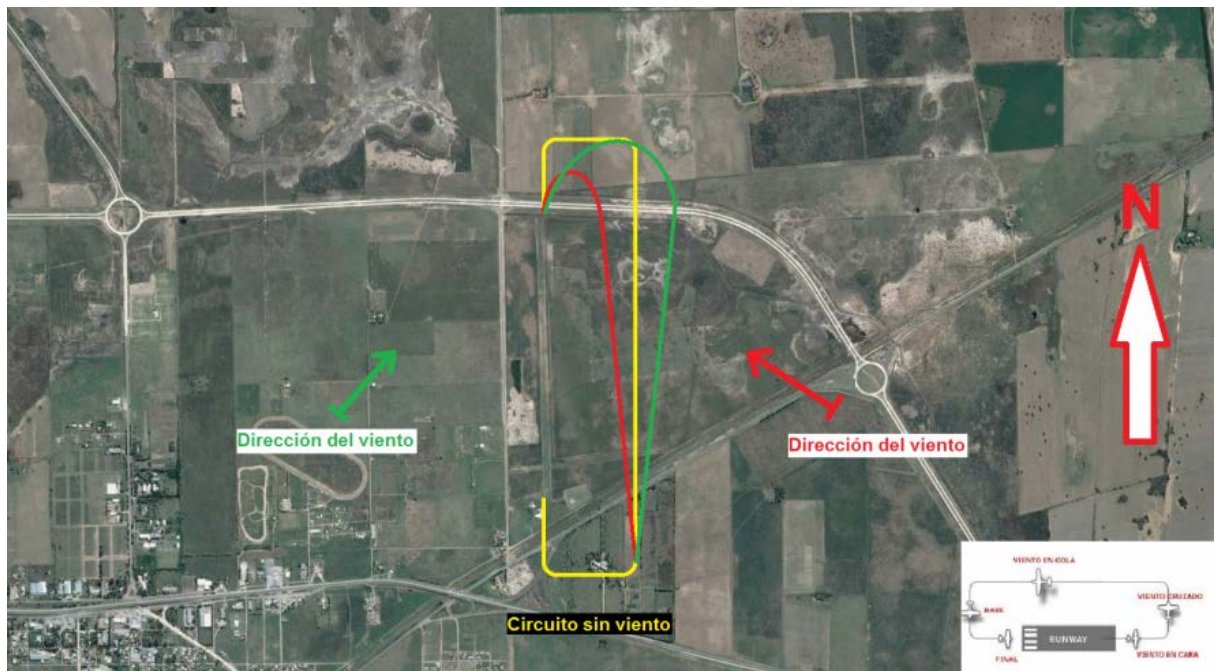
FIG 1

2.2.5 El viento soplaba del SE y sufrió un incremento repentino cuando la aeronave se encontraba en el circuito de tránsito. La influencia típica, con la dirección e intensidad mencionada, es la tendencia al acercamiento a la pista y la disminución del vector velocidad (durante el viraje de básica para final). Esta condición de viento, probablemente hizo que el circuito fuera más difícil de ejecutar y que la velocidad indicada se acercara sorpresivamente a la velocidad de pérdida.

2.2.6 La figura 1 muestra las características y tendencias típicas de cerramiento en un circuito con el mismo viento del suceso (SE) y otro de más fácil realización realizado con viento del SO.
