Junta de Investigación de
Accidentes de Aviación Civil

Informe Final

LV-RAD

INFORME FINAL EXPEDIENTE N°063/2015

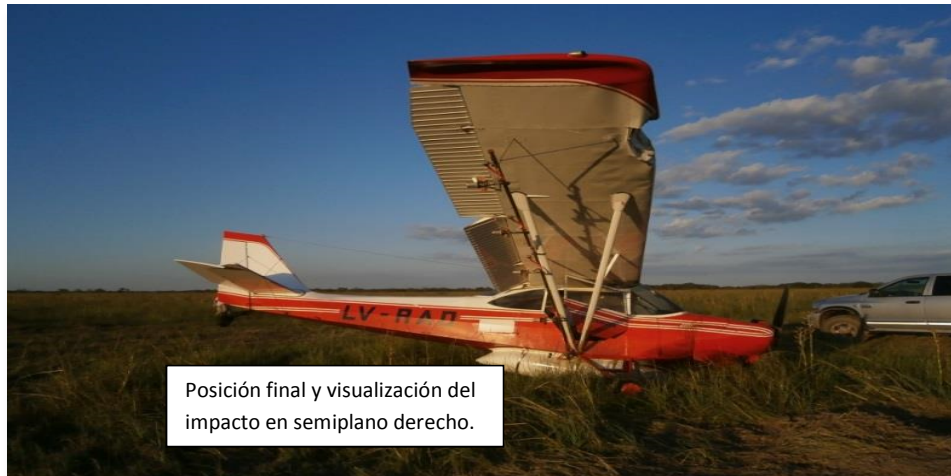
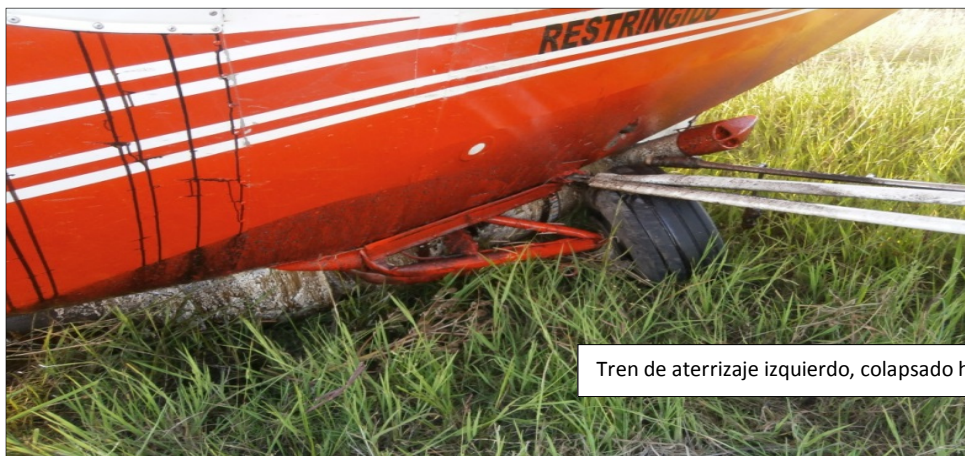
Resultó con su extremo de semiplano derecho con abolladura importante en el borde de ataque; semiplano izquierdo con abolladura importante en el borde de ataque; montantes estructurales de pata izquierda doblada hacia atrás.

Se registraron daños en el borde de ataque, en el extremo del semiplano derecho.

Leves ondulaciones en el intradós del plano izquierdo entre el borde de ataque y el larguero principal en el último tercio del semiplano.

Montante del tren principal izquierdo colapsado hacia atrás.

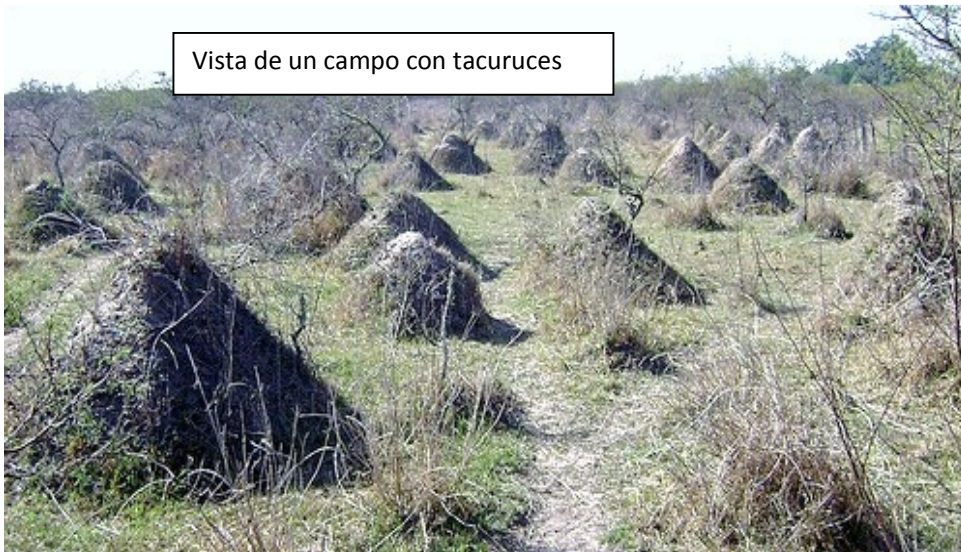
El lote donde aterrizó el avión se utilizaba para pastaje de animales, es un terreno bajo e inundable, con pastos naturales altos y con innumerables "tacuruces" (se encuentran en gran número en los terrenos anegadizos de esa zona).

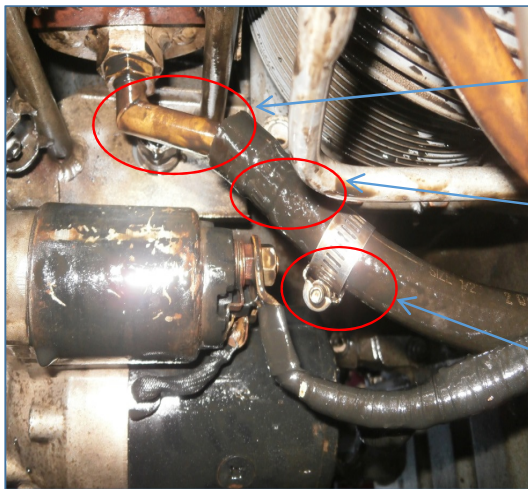
La pérdida de aceite provino de la manguera de entrada al intercambiador de temperatura. Se corroboró que la abrazadera no ajustaba con firmeza la manguera con el niple del conducto de ingreso al radiador. Dicho niple tiene una sección de mayor diámetro en el extremo, que asegura la hermeticidad en el circuito. Por tal motivo, se deduce que la fijación de la abrazadera no fue la correcta, y una vez que cedió, permitió la fuga repentina de aceite, que se derramó sobre el motor y el parabrisas de la aeronave y redujo la visibilidad al piloto. Esto condicionó al mismo a realizar un aterrizaje de emergencia, ya que el motor había sido detenido por él mismo al no percibir indicación de presión de aceite en el instrumento.

Desplazamiento del conducto de aceite, desacoplándose prácticamente del niple.

Marcas de la abrazadera en el cuerpo del conducto.

Abrazadera desplazada, sin ajustar.

La abrazadera no aseguró el conducto de aceite al radiador.

- Incorrecto ajuste de la abrazadera del conducto o manguera de aceite al niple del radiador.
- Desacople de la manguera del circuito de entrada de aceite al radiador del niple correspondiente.
- Pérdida total de aceite del motor y posterior detención del mismo como consecuencia de la falta de dicho fluido.

Una planificación inadecuada en una inspección origina una disminución en la calidad de la misma, provocando la ocurrencia de errores en el mantenimiento; por tal motivo, se recomienda a los TAR intervinientes, reforzar la cultura, normas y procedimientos a sus operadores directos, relacionado con el cumplimiento de los ítems, establecidos en la DNAR 43, Ap D, punto (d) Items 7 (Cañerías, mangueras y abrazaderas: por pérdida e inadecuada sujeción) y, de esta forma, lograr fortalecer la seguridad operacional.
