INFORME FINAL

ACCIDENTE OCURRIDO EN: Aeródromo Matanza; provincia de Buenos Aires.

FECHA: 5 de octubre del 2013.

MATRICULA: LV-JEG

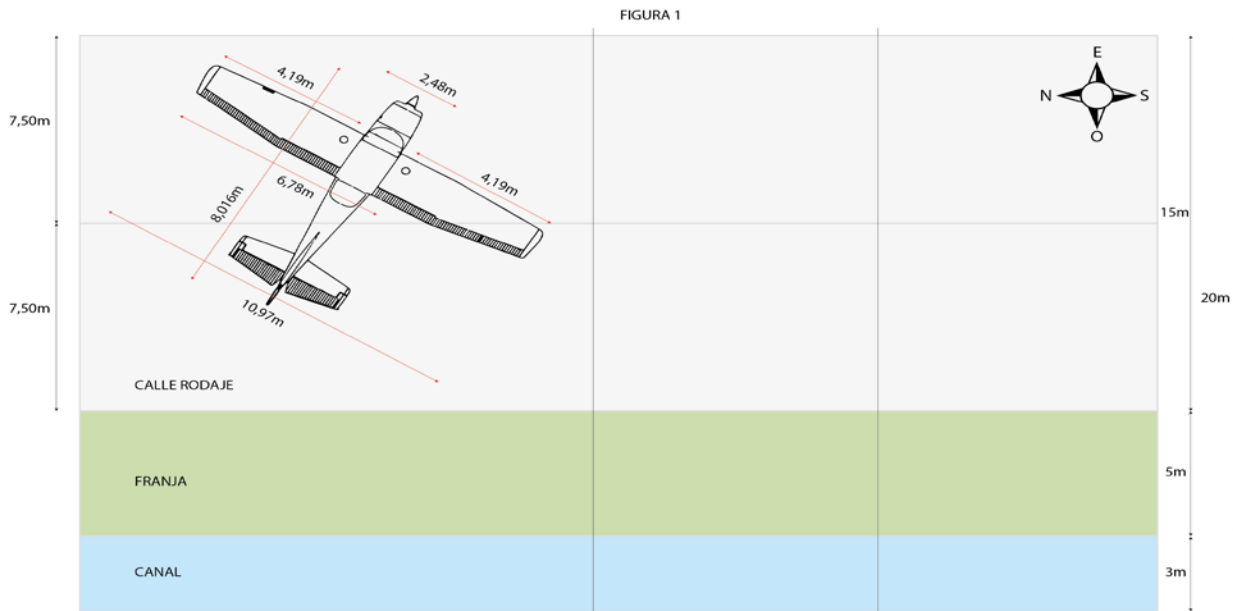
**Figura 1**

1.1.1 El 5 de octubre del 2013, a las 20:30 h aproximadamente, el piloto de la aeronave matrícula LV-JEG, antes de iniciar el vuelo, realizó la prueba del motor posicionado a  $45^\circ$  del eje de la calle de rodaje (Fig. 1)

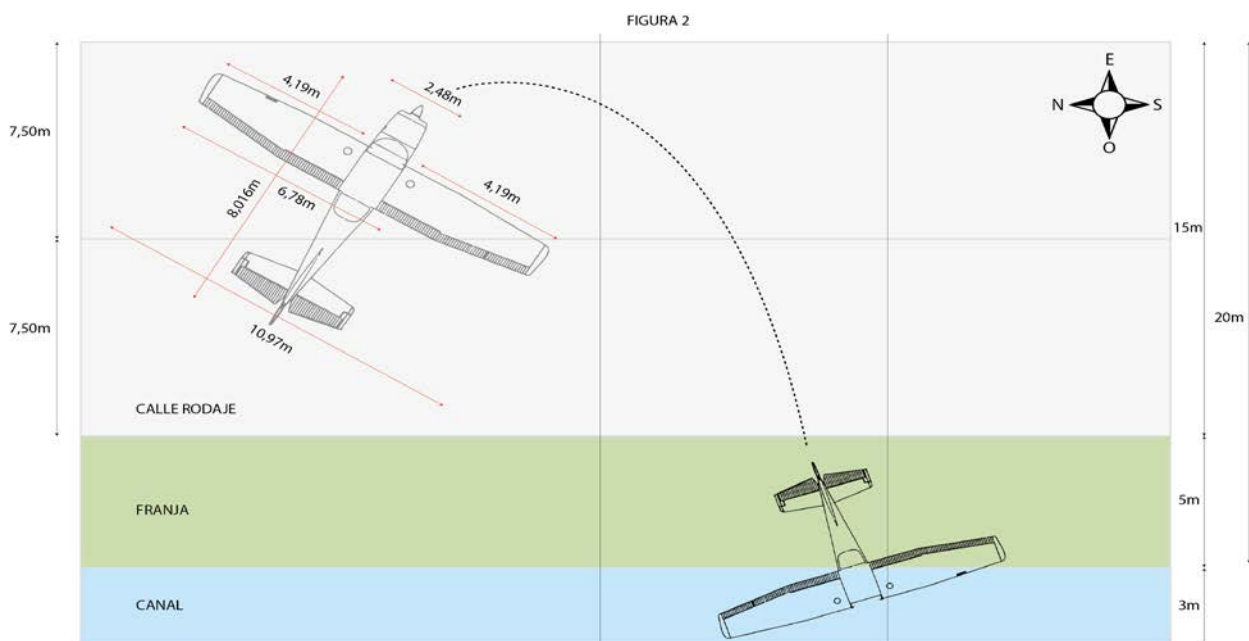
1.1.2 Soltó frenos para ingresar a la cabecera de pista 35 del Aeródromo Matanza (SADZ) y la aeronave realizó un giro hacia la derecha de aproximadamente  $135^\circ$ , traspasó el límite de la calle de rodaje y cayó en un canal profundo con agua que se encuentra paralelo a dicha calle (Fig. 2)

1.1.3 El avión quedó con la nariz sumergida en el agua, casi perpendicular al terreno, y con el empenaje hacia arriba.

1.12.1 La aeronave traspasó el límite de la calle de rodaje y cayó en un canal de aguas servidas que se encuentra a 5 m, paralelo a dicha calle y de casi 3 m de profundidad.

3.1.6 El canal era profundo, con aguas servidas y se encontraba a 12,50 m de la línea central de la calle de rodaje en vez de los 16,25 m que por norma se debería mantener.

- No se controló y recargó fluido al sistema hidráulico.
- Existencia de un canal profundo, con agua servida, y a 5 m del borde de la calle de rodaje.

Se recomienda tomar acciones para mitigar un riesgo latente como es el canal contiguo a la calle de rodaje, a los efectos de evitar sucesos como el acaecido objeto de esta investigación, y contribuir con ello a la Seguridad operacional.
