INFORME FINAL

ACCIDENTE OCURRIDO EN: General Rodríguez, provincia de Buenos Aires.

MARCA: Luscombe.

MATRÍCULA: LV-RTS.

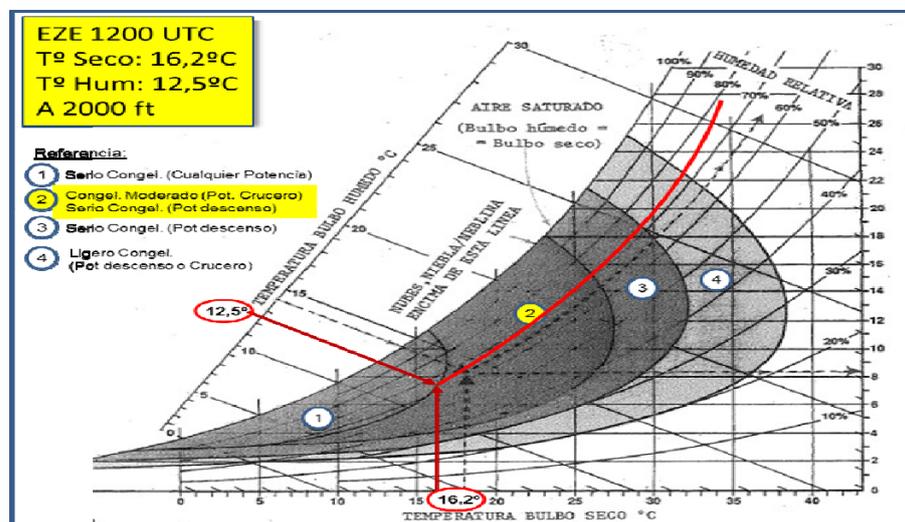
1.16.11 Se analizó el ábaco de probabilidad de formación de hielo en carburador, introduciendo la información atmosférica de temperatura, humedad relativa y presión del momento del accidente, y se obtuvo que existían condiciones para congelamiento moderado con potencia de crucero, y serio congelamiento con potencia de descenso.

- Presencia de bancos de niebla y stratus bajos en la zona que la aeronave debía atravesar en su navegación.
- Los valores próximos de Temperatura y Puntos de Rocío, provocaron altos porcentajes de humedad relativa y probabilidad de formación de hielo en el carburador en potencias de crucero (moderado) y de descenso (serio).
