INFORME FINAL

INCIDENTE OCURRIDO EN: Aeropuerto Ezeiza / Ministro Pistarini, provincia de Buenos Aires

MARCA: Airbus

MATRICULA: LV-CEK

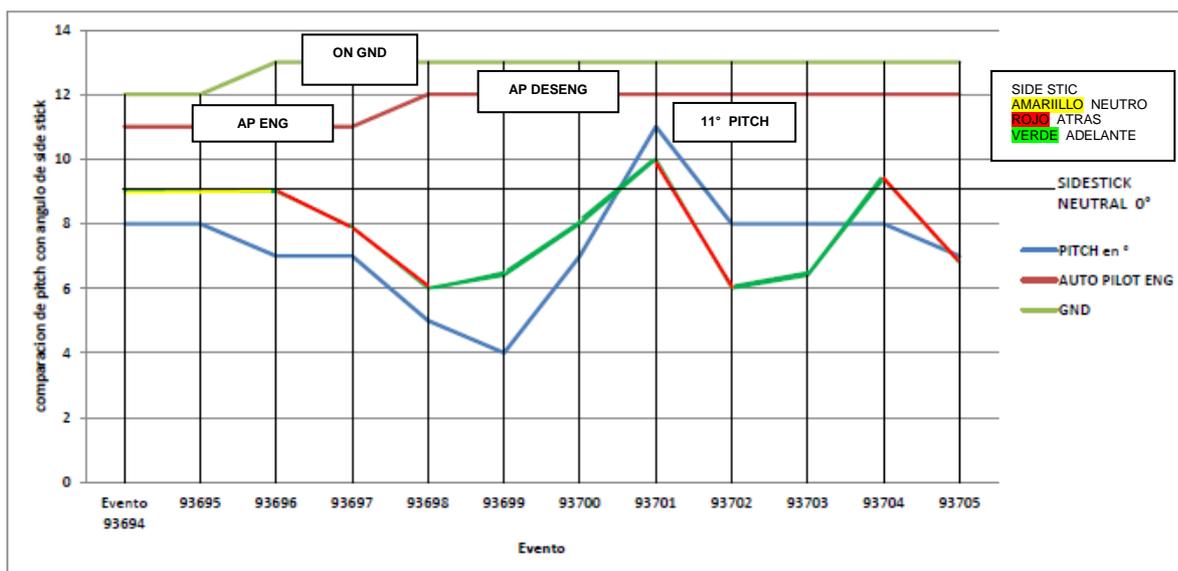
Análisis de la Maniobra

Según el análisis de los datos obtenidos del FDR, después del toque (7° de actitud nariz arriba), el piloto en forma involuntaria ejerció presión en el comando de profundidad hacia atrás (sidestick), hasta llegar a valores angulares de 16.9° de desplazamiento (85% del total del recorrido hacia atrás); esto ocasionó que el piloto automático (AP) se desenganchara.

La aeronave respondió a esta solicitud y levanto la nariz, pero a un régimen de rotación más elevado que el esperado, pasando a una actitud de 7° incrementándose rápidamente hasta alcanzar los 11° de pitch.
