INFORME PROVISIONAL

Matrícula: LV-FVZ

AERONAVE: Learjet 60

La investigación se orienta a determinar las razones por la que se produjo la falla de los neumáticos del tren principal izquierdo.

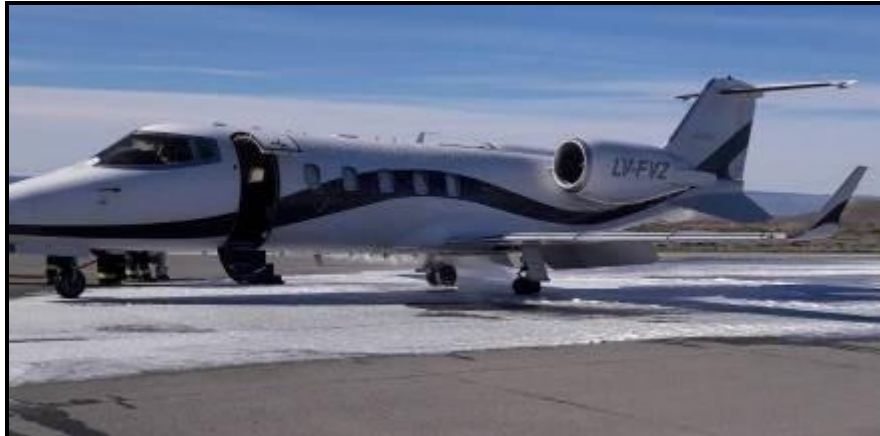
La aeronave, al realizar el aterrizaje sin los neumáticos del tren principal izquierdo, tomó contacto con la pista de manera suave y controlada. No hubo dispersión de restos.

Figura 4. Posición final de la aeronave, centrada en el eje de pista

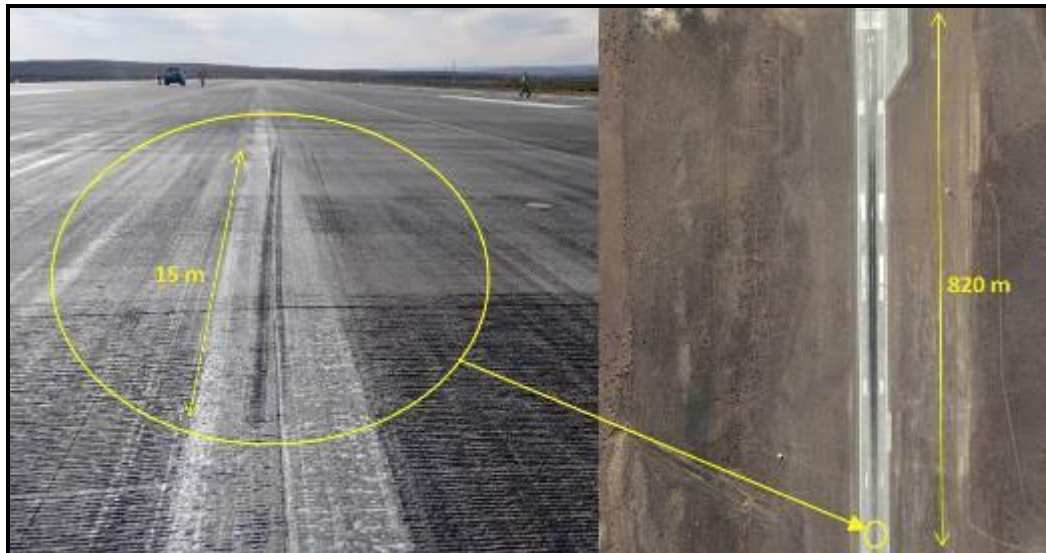
En el lugar del suceso se procedió a realizar un relevamiento del terreno e improntas dejadas en el mismo. Se encontraron marcas dejadas sobre la pista, momento en el cual se produce la explosión de los neumáticos(Figura 5).

Figura 5. Marcas dejadas por la rotura de los neumáticos.

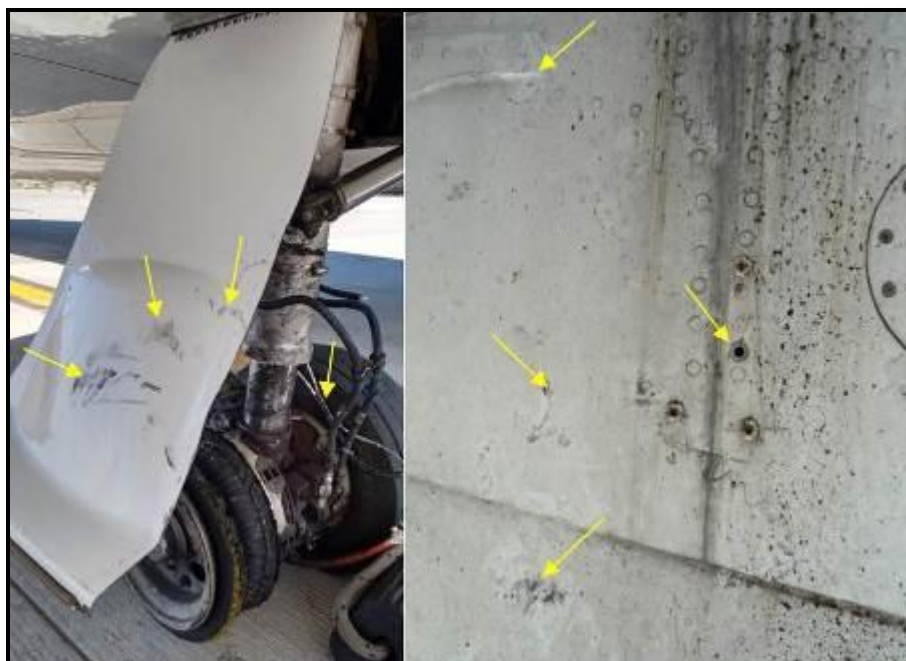
Se observaron los daños en el la tapa del tren principal izquierdo, golpes en el flaps izquierdo y el fuselaje producto de los cauchos desprendidos al explotar los neumáticos en la carrera de despegue, indicado en la Figura 6 mediante flechas.

Figura 6. Daños en la tapa del tren y flaps

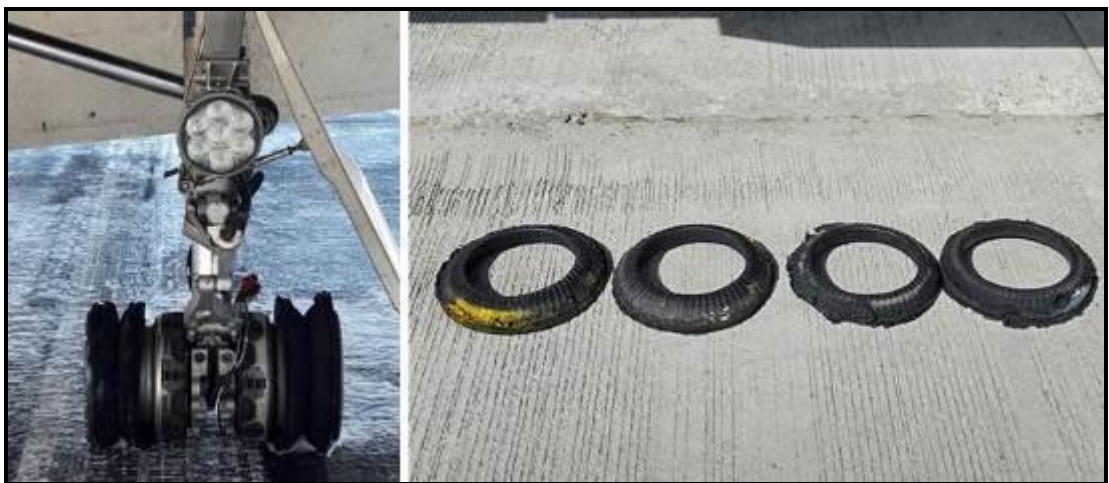
El daño más significativo que presentaron los neumáticos fue la separación de la banda de rodaje y la ceja.

Figura 7. Daños en los neumáticos

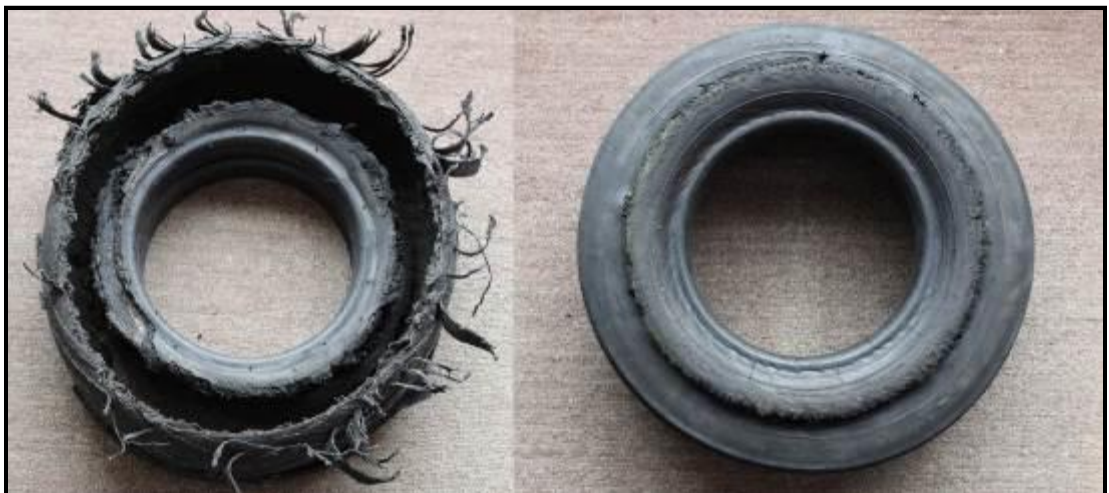
Figura 8. Daños en los neumáticos

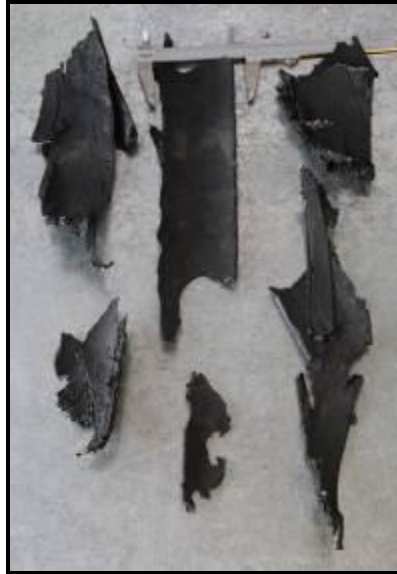
Figura 9. Fragmentos de neumaticos

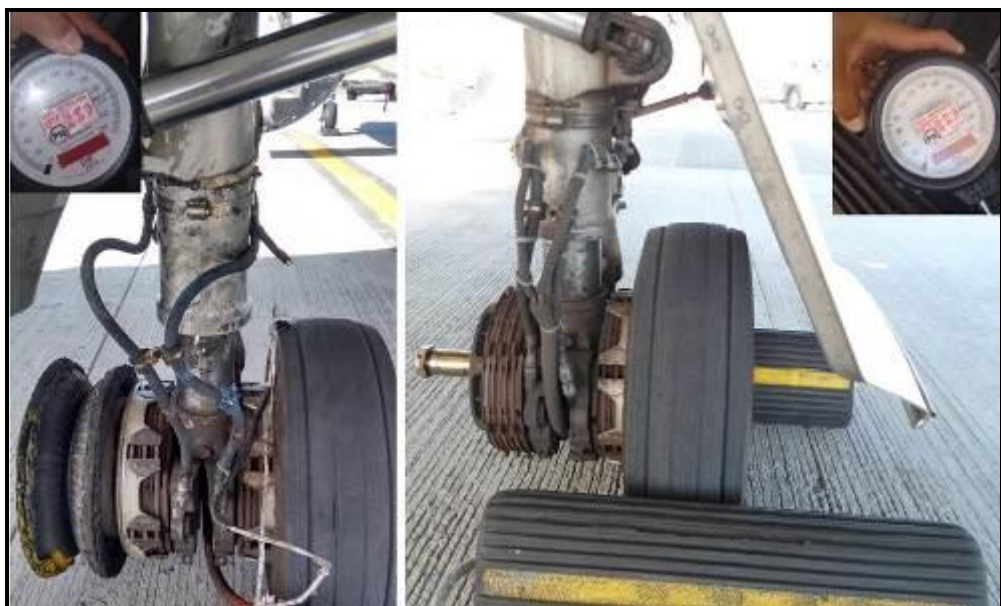
Se controló la presión en los neumaticos del tren principal derecho. Se pudo observar una diferencia de 9 psi entre uno y otro.

Figura 11. Medicion de presión de los neumaticos del tren principal derecho

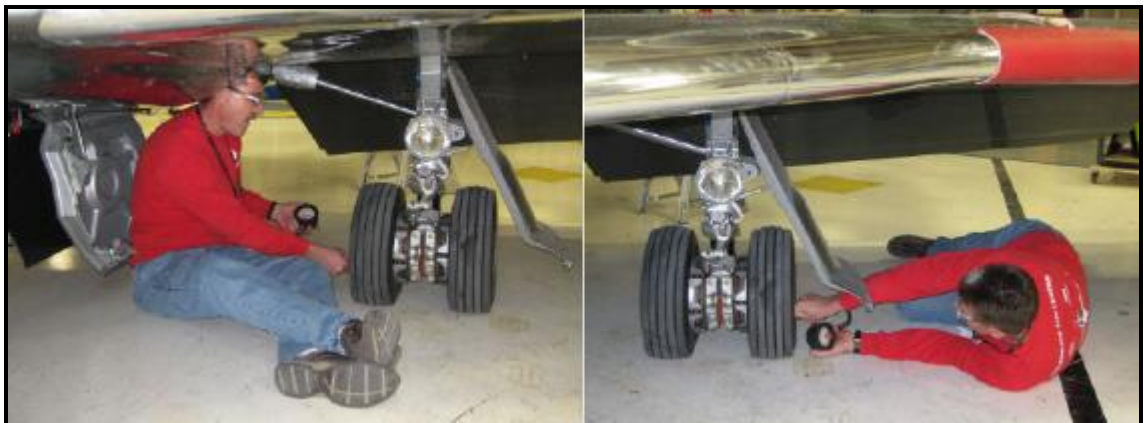
Se observó a los mecánicos de mantenimiento el método utilizado para realizar la medición de la presión de los neumáticos. Como se observa en la Figura 14 el control de la presión de los neumáticos se considera labor del personal de mantenimiento, no de la tripulación de vuelo y estipula que el técnico deberá “agacharse o arrastrarse por debajo del ala de la aeronave para acceder a las válvulas de presión de los neumáticos del tren de aterrizaje principal”, “Las puertas del tren de aterrizaje pueden ocultar las válvulas de los neumáticos exteriores, lo que exige que la persona se acueste en el piso para tener acceso a ellas.

Figura 14. Medición de presión de neumáticos

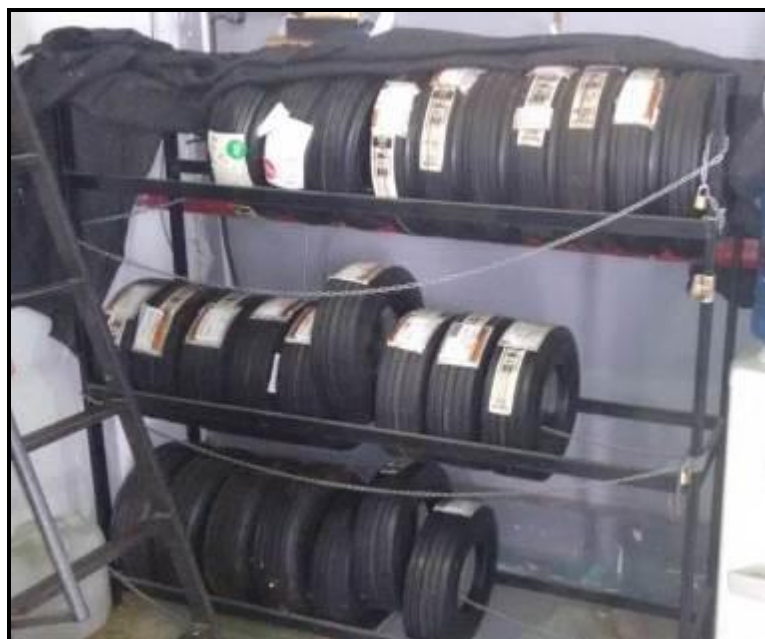
Se inspeccionó el modo en que se almacenaron los neumáticos hasta su montaje en la aeronave. El almacenamiento de los neumáticos (Figura 15) no fue un causal de falla de los mismos, pero se observó que no cumplía con las recomendaciones dadas por el fabricante, el cual indica mantener la temperatura de almacenaje entre 0° C y 32° C, al observar que los mismos estaban almacenados en el interior del hangar pero sin control de temperatura.

Figura 15. Almacenaje de los neumáticos nuevos

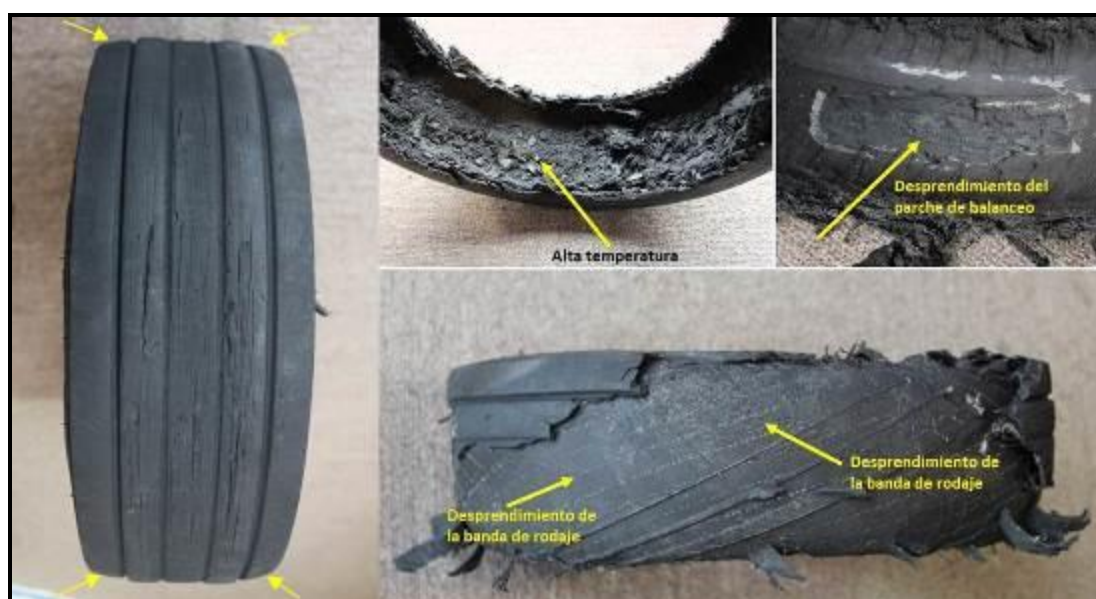
Se realizó un examen de los neumáticos recuperados por personal de MASUMA, representante Good Year en Argentina conjuntamente con la JIAAC. En el examen se verificó la existencia de desgaste producido por baja presión de inflado en el neumático S/N 62532757. Como así también la existencia de altas temperaturas producidas por la deflexión excesiva producto de la baja presión de inflado en el neumático S/N 62612863. Se observó también el desprendimiento del parche de balanceo por el mismo motivo.

Figura 16. Desgaste y daños en las cubiertas
