JIAAC | INVESTIGACIÓN PARA LA SEGURIDAD AÉREA

INFORME PROVISIONAL

Matrícula: LV-FJF

AERONAVE: Piper PA-18A-150

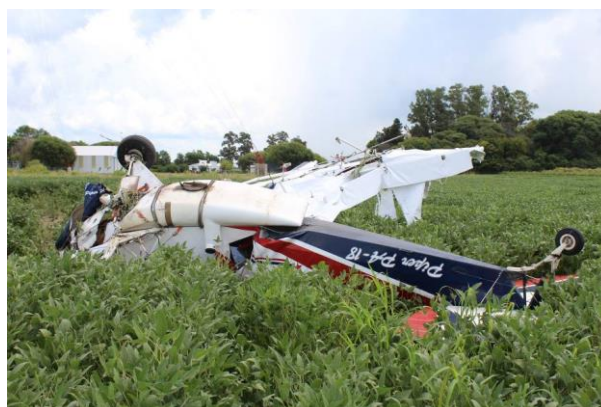
Figura 1. Vista de la aeronave accidentada

El habitáculo del piloto quedó aplastado por el ala en su lado derecho (la aeronave es del tipo ala alta) y deformado en su lado izquierdo, lugar que permitió el rescate del piloto. Ambas alas y el fuselaje quedaron destruidos, el motor si bien no se desprendió del fuselaje, quedó girado a 90° de su posición normal y la hélice con deformaciones permanentes en ambas palas.

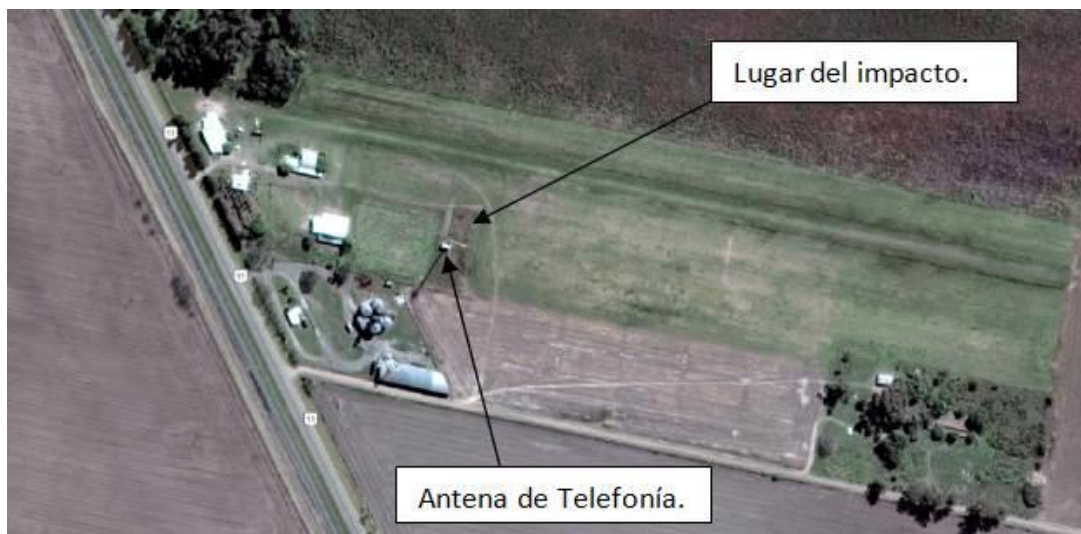
El accidente se produjo en un lote de 8 hectáreas sembrado con soja que tenía una altura de 0.85 centímetros aproximadamente, donde además de encontrarse la pista del LAD 2437, hay una casa de familia, 3 hangares, una antena de telefonía y en uno de los extremos, galpones y silos de cereal.

Figura 3. Vista aérea del lugar del accidente

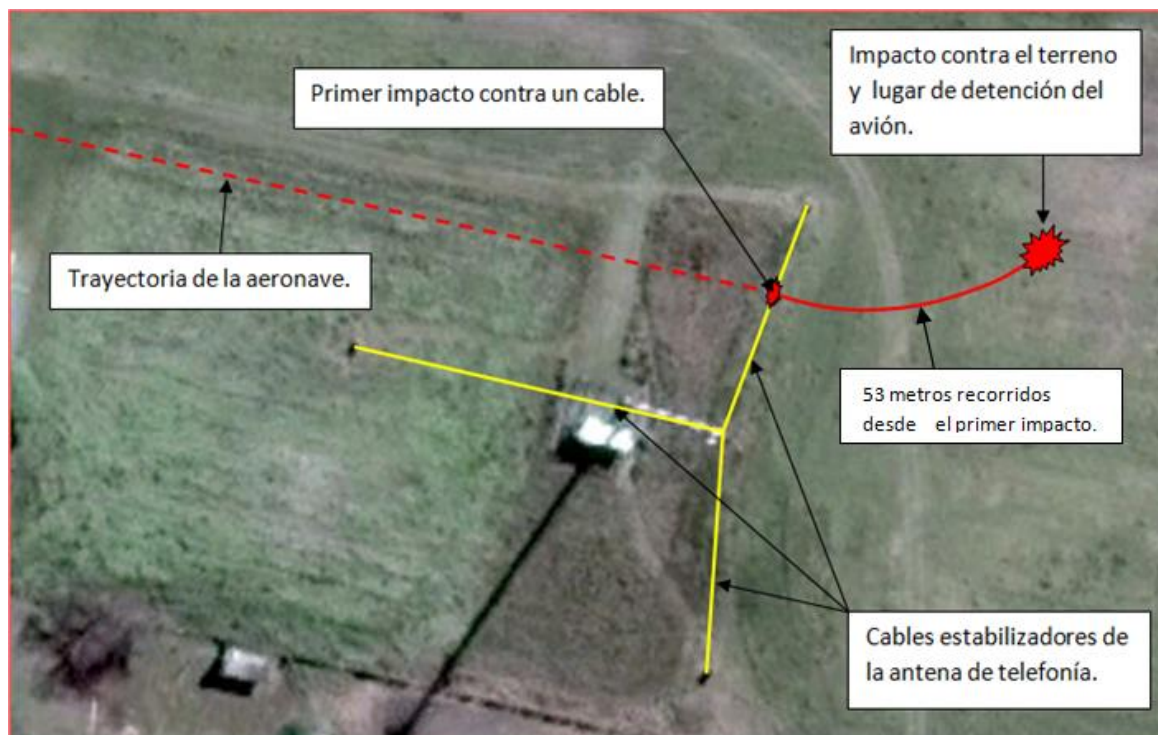
La aeronave hizo una pasada de fumigación en dirección oeste – este e impactó con un cable tensor de una antena de telefonía que tenía una inclinación aproximada de 30° y en posición prácticamente perpendicular a la dirección de vuelo; siguiendo su trayectoria, a 8 metros del cable impactado se encontró parte del ala izquierda. Posteriormente la aeronave se descontroló y recorrió aproximadamente 53 metros hasta quedar en su posición final. La mecánica del impacto, luego que chocó con el ala izquierda el cable, quedó definida por una marca contra el terreno con la nariz del avión y la pata de tren de aterrizaje derecho, para luego volcarse sobre sí misma y quedar con rumbo final 260° .

Figura 4. Detalles de la trayectoria, impacto contra el cable y posición final de la aeronave

La investigación pudo comprobar que el avión impactó con su ala izquierda un cable tensor de antena.

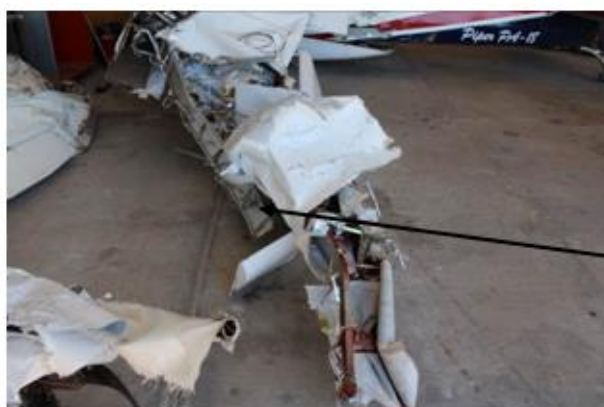
Vista del ala izquierda donde se observa parte del larguero anterior deformado hacia atrás y al larguero posterior dañado por el impacto contra el terreno

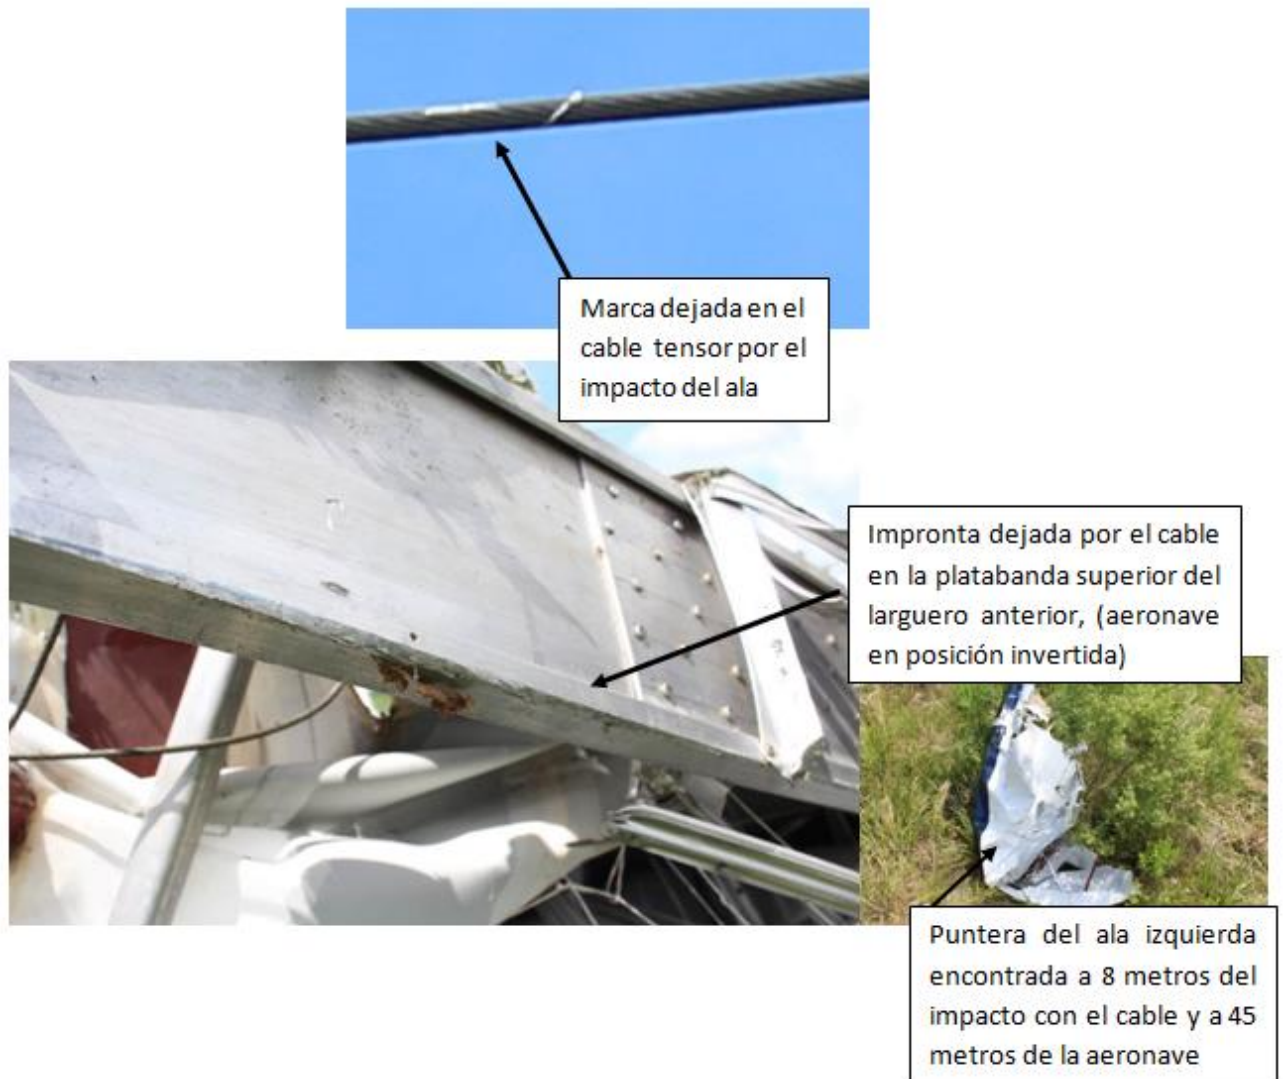
En las siguientes imágenes se puede ver la marca dejada por la aeronave en el cable tensor, impronta dejada por el cable en la platabanda superior del larguero anterior del ala izquierda desprendida de la aeronave y detalles de los daños en el ala izquierda.
