INFORME PROVISIONAL

Matrícula: LV-GBR

CAT.: LOC-I – Pérdida de control en vuelo

AERONAVE: Piper PA-18A-150

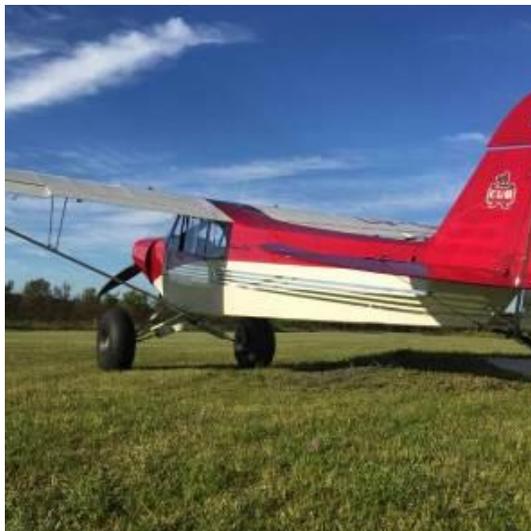
Figura 1. Vista general de la aeronave

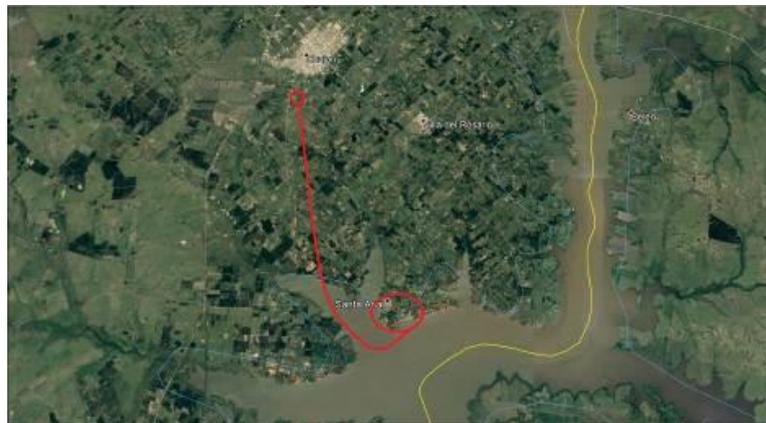
El día 25 de febrero del 2017, aproximadamente a las 21:00 hs, el piloto a bordo de la aeronave matrícula LV-GBR, despegó de su pista privada en la localidad de Chajarí, provincia de Entre Ríos, con intenciones de realizar un vuelo local. Ascendió a 1500 pies, y se dirigió hacia la localidad de Santa Ana, ubicada a 17 kilómetros en dirección suroeste. (Figura 2).

Figura 2. Navegación estimada de vuelo

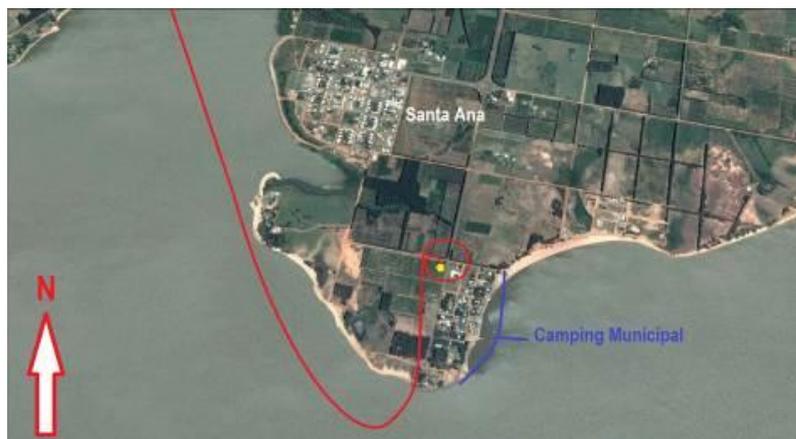
Figura 3

Ya sobre la localidad de Santa Ana, comenzó a realizar un vuelo lento sobre la margen del río. A continuación, puso proa hacia el norte, sobrevolando el Camping Municipal en las afueras de la ciudad. (Figura 3).

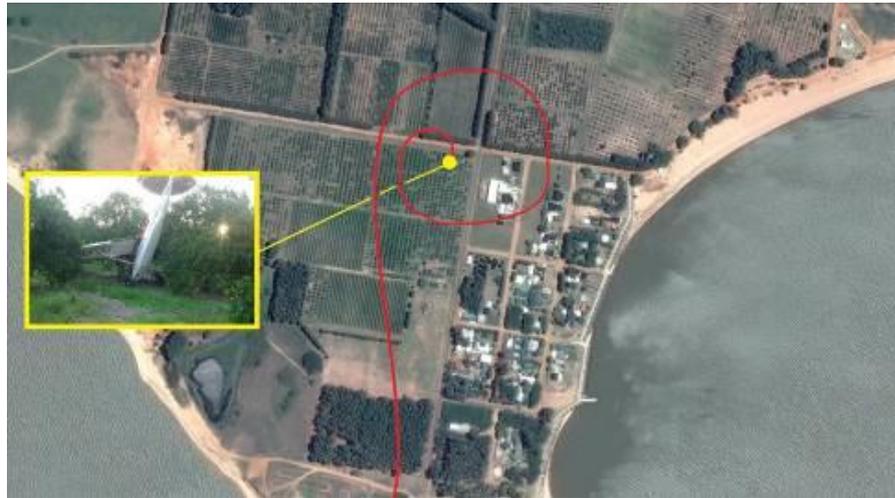
Figura 4

Con aproximadamente 1000 pies de altura realizó una reducción total de potencia e inició un viraje de 360° con unos 20° grados de inclinación. Finalizando el mismo y enfrentado al sol, el piloto cierra otro viraje. En ese momento experimentó insensibilidad en los comandos de vuelo y observó que la aeronave comenzó a

derrapar. Observó casas a su frente por lo que bajó la nariz de la aeronave, la misma continuó derrapando hasta impactar con dos árboles en una plantación de naranjos. Los mismos amortiguaron la caída y la aeronave finalmente impacta contra el terreno con 70° de nariz abajo quedando en esa posición. (Figura 4).

El avión impactó sobre una plantación de naranjos y posteriormente contra el terreno quedando detenida por las ramas en una posición de 70 grados nariz abajo. No hubo dispersión de restos.

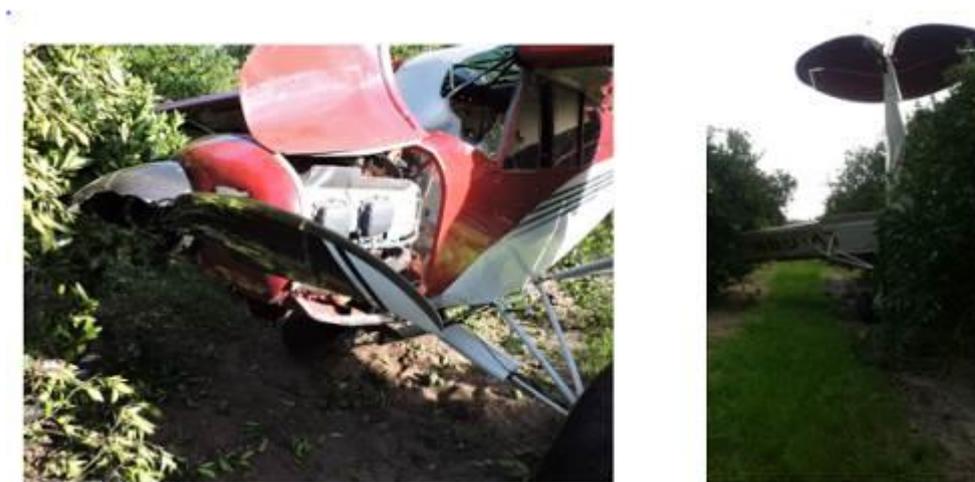
1.3.1 Célula: la aeronave sufrió daños de importancia por el impacto.

1.3.2 Fuselaje: deformaciones en el lado derecho en la zona del parallamas. En el lado izquierdo, en la zona próxima a la sección de la cola, roturas del entelado con leve deformación en la estructura tubular.
Rotura del parabrisas y ventanilla derecha.

Plano derecho: puntera y borde de ataque con deformación. Rotura del entelado en el extradós e intradós.

Plano izquierdo: borde de ataque 1,5 metros abollado desde la raíz del plano hacia la puntera.

Alerón derecho destruido.

Tren principal derecho colapsado.

Capots superior izquierdo y derecho deformados. Capot inferior y recubrimiento frontal abollados.

1.3.3 Motor: con daños externos visuales leves. Toma de aire destruida. Carburador y filtro de combustible desprendidos. Posibles daños ocultos por impacto y detención brusca.

1.3.4 Hélice: una de sus dos palas con fisuras. Cono de hélice destruido.

En general se consideran los daños de la aeronave de importancia.

Figura 5. Vista general de los daños
