INFORME FINAL

ACCIDENTE OCURRIDO EN: Ruta Nacional 237 km 1431, y arroyo La Teresa, cercana a la localidad de Piedra del Águila, Dpto. Collón Cura, Provincia de Neuquén.

MARCA: PZL

MATRÍCULA: LV-BZI

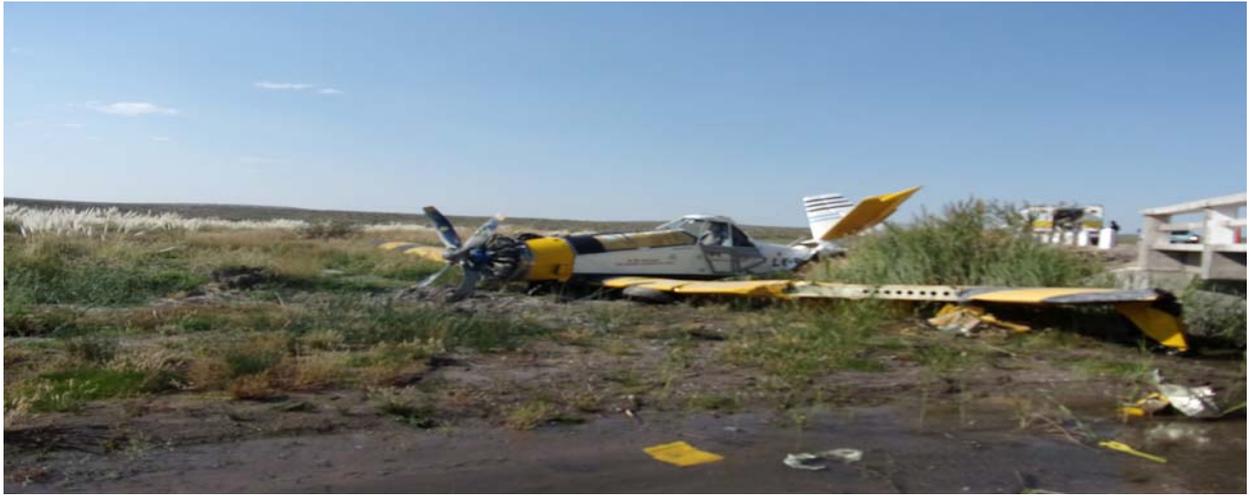
1.3.1 Célula: El ala izquierda de la aeronave resultó con roturas en el borde de ataque, puntera del ala del mismo lado arrancada y tren principal del mismo lado arrancado quedando la cubierta debajo del ala. Ala derecha con daños en el intradós

y desprendimiento del tren principal derecho, quedando el mismo al costado de la ruta. Fuselaje quebrado en la cola de la aeronave.

1.3.2 Motor: Posibles daños internos por impacto brusco contra el terreno.

1.3.3 Hélice: Dos de sus cuatro palas dobladas y las otras dos con daños producto del impacto brusco contra el terreno.

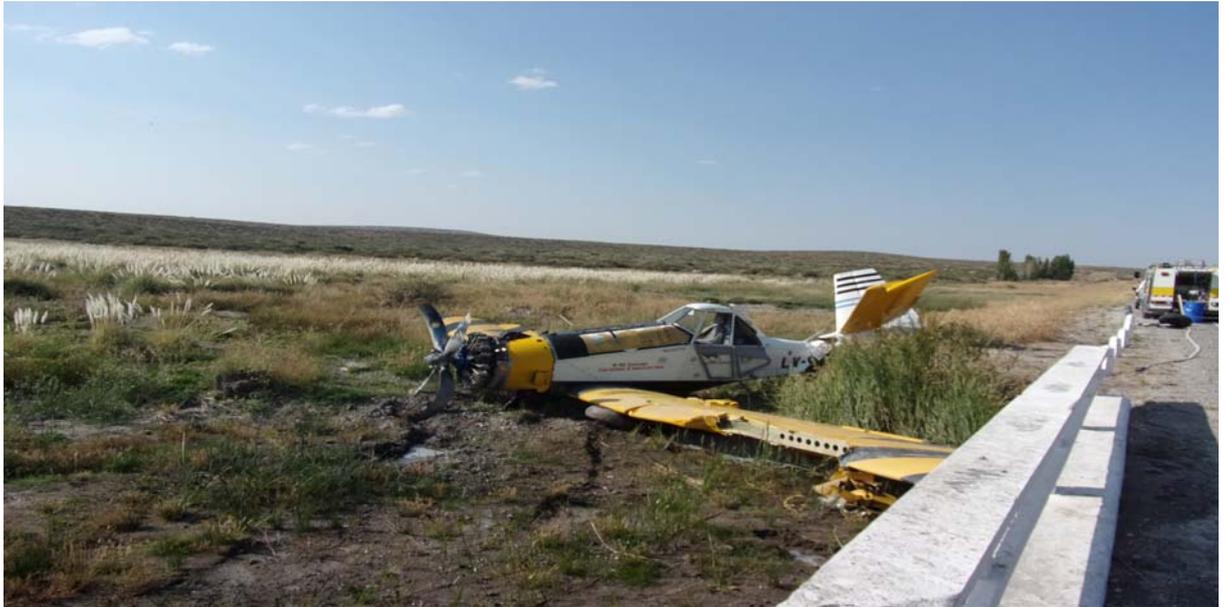
1.10.1 El lugar del aterrizaje fue la RN 237, cercana al puente del arroyo La Teresa, sobre el carril izquierdo de la ruta (carril hacia S.C. Bariloche). La orientación de la ruta en dirección del accidente es 050°/230°.

1.10.2 Posterior a impactar contra un árbol, la aeronave queda detenida a cinco m de la calzada, sobre la margen del arroyo, en un terreno blando.

1.10.4 Sus coordenadas geográficas son 39°57'47'' S 070°01'08'' W, con una elevación de 650 m SNMM.

1.10.5 El lugar del accidente dista 6 NM al N del aeródromo Piedra del Águila, 53 NM al E del aeródromo C. Campos, 89 NM al NNE del aeropuerto S.C. Bariloche y 105 NM al S del aeropuerto Neuquén.

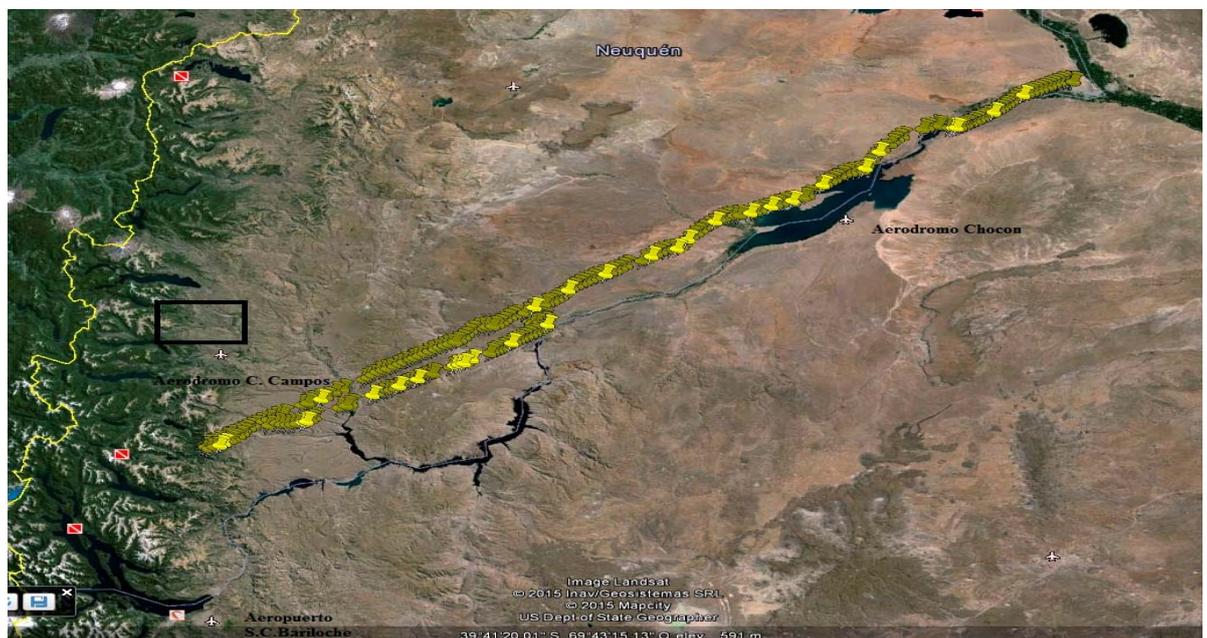
1.16.7 Se obtuvo la trayectoria completa del vuelo de la aeronave, aportada por el SNMF, dependiente de la Secretaria de Ambiente y Desarrollo Sustentable, quien instaló en la aeronave un sistema autónomo independiente para monitorear en tiempo real los vuelos contratados por el sistema. La gráfica enviada evidencia que la aeronave voló con un rumbo aproximado de 210°, y estableció contacto con el aeródromo S. M. Andes a 30 NM y, según declaraciones del piloto, con FL 65. Con ese nivel de vuelo y a esa distancia, resulta evidente la deficiencia en las comunicaciones entre el CTA Chapelco y la aeronave.

La falta de corrección entre la desviación del rumbo mantenido y el curso

programado, permite inferir que la aeronave nunca hubiera llegado al destino.
