Junta de Investigación de  
Accidentes de Aviación Civil

## Informe Final

### LV-CKZ

# INFORME FINAL: EXPEDIENTE N°758/2013

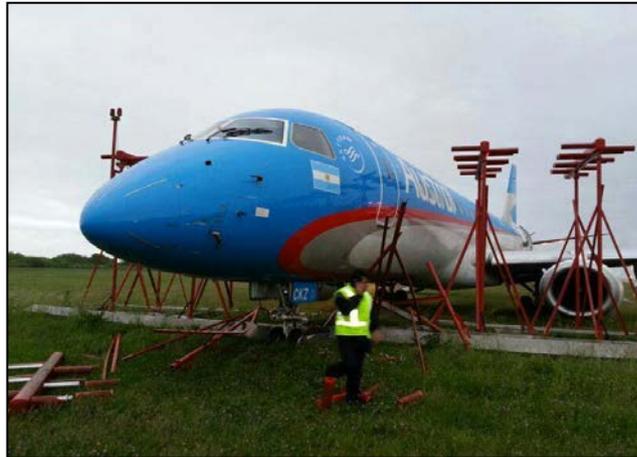
Hubo daños de importancia en dos antenas del conjunto de antenas del localizador del ILS, producto del impacto de la aeronave posterior a la excursión de pista (figura 1).

Figura 1. Posición de la aeronave luego de la excursión de pista

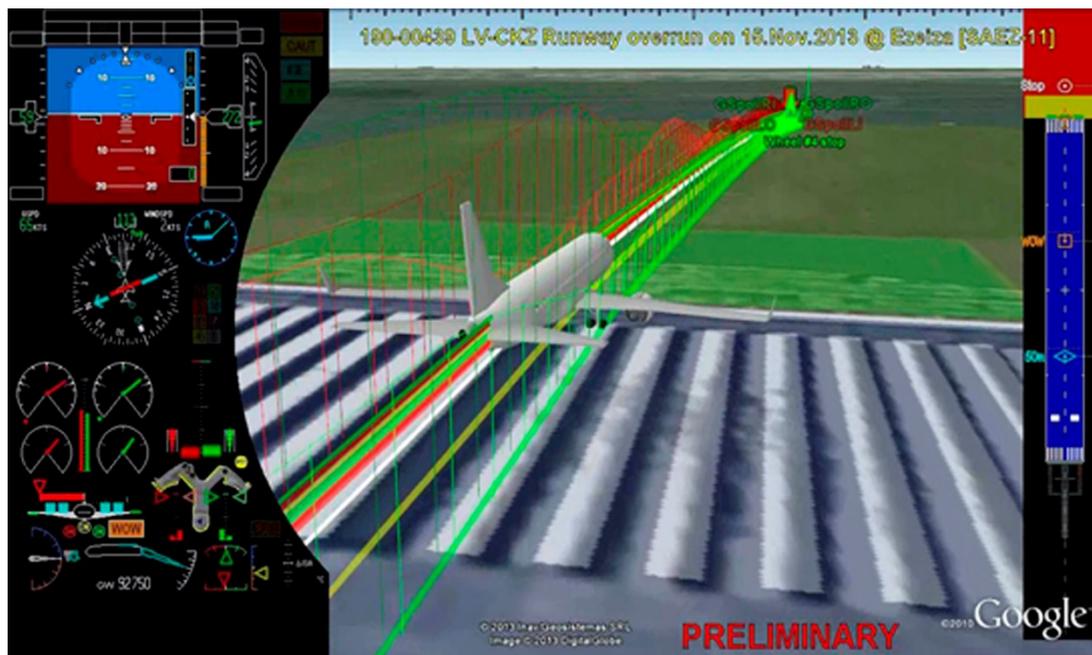
El toque sobre la pista de aterrizaje se produjo a 2148 m del umbral pista 11, quedando un remanente de 1172 m de pista para la detención de la aeronave. Durante su carrera de detención la aeronave traspasó los límites de la pista 29, recorrió 256 m sobre la prolongación del eje de pista, e impactó con el conjunto de

antenas del localizador del ILS, sobrepasándolo 7.5 metros y destrozando tres soportes de antena para luego detenerse. No hubo dispersión de restos (figura 3).

Figura 3. Recreación de la excursión de pista

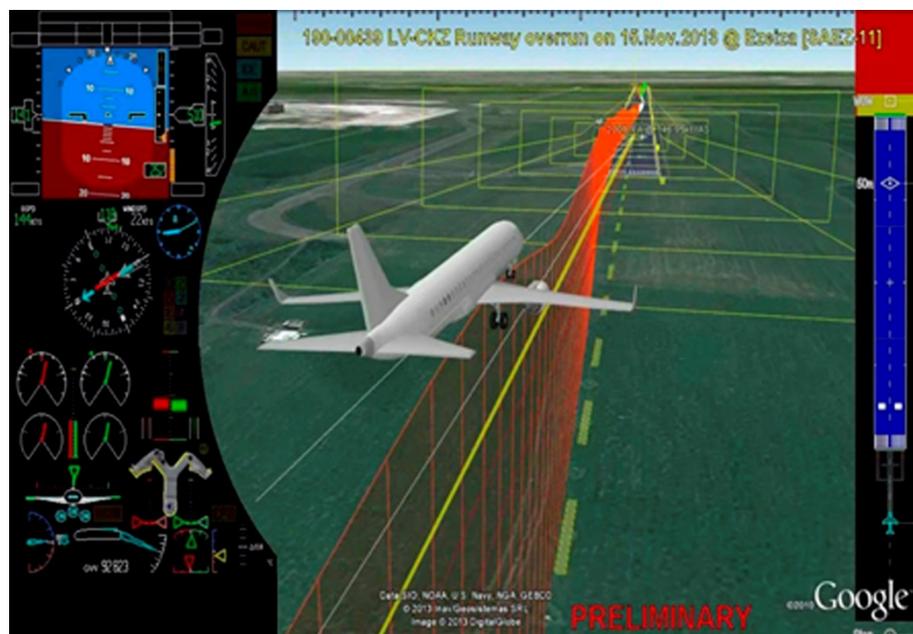
**Figura 4.** Desviación del haz de planeo mayor a dos puntos (RA= 257 FT)

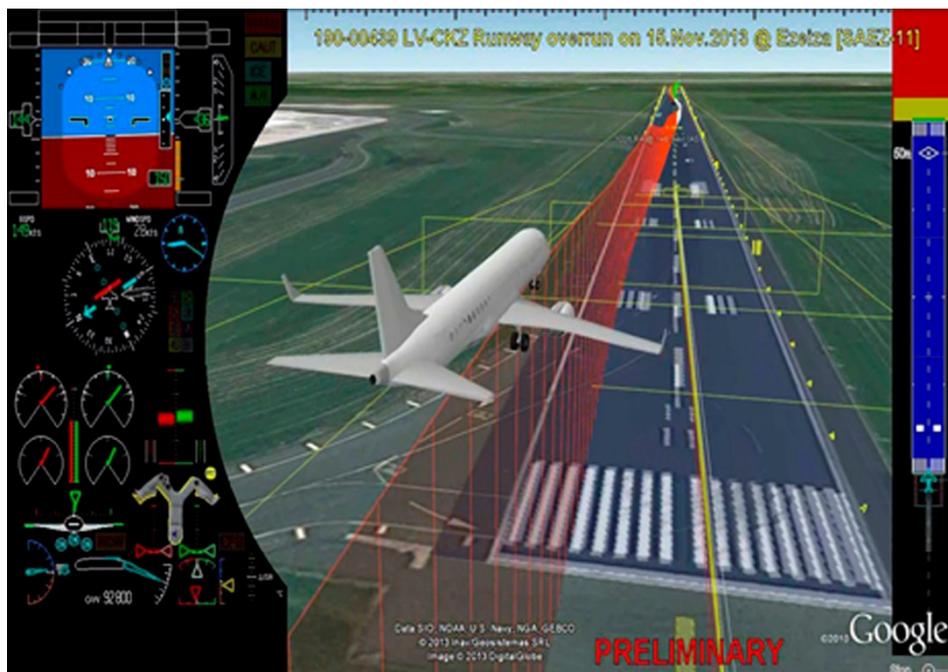
**Figura 5.** Desviación del localizador sobre el umbral de pista 11 (RA= 150 FT)
