Junta de Investigación de
Accidentes de Aviación Civil

Informe Final

LV-XLP

INFORME FINAL EXPEDIENTE N°763/2013

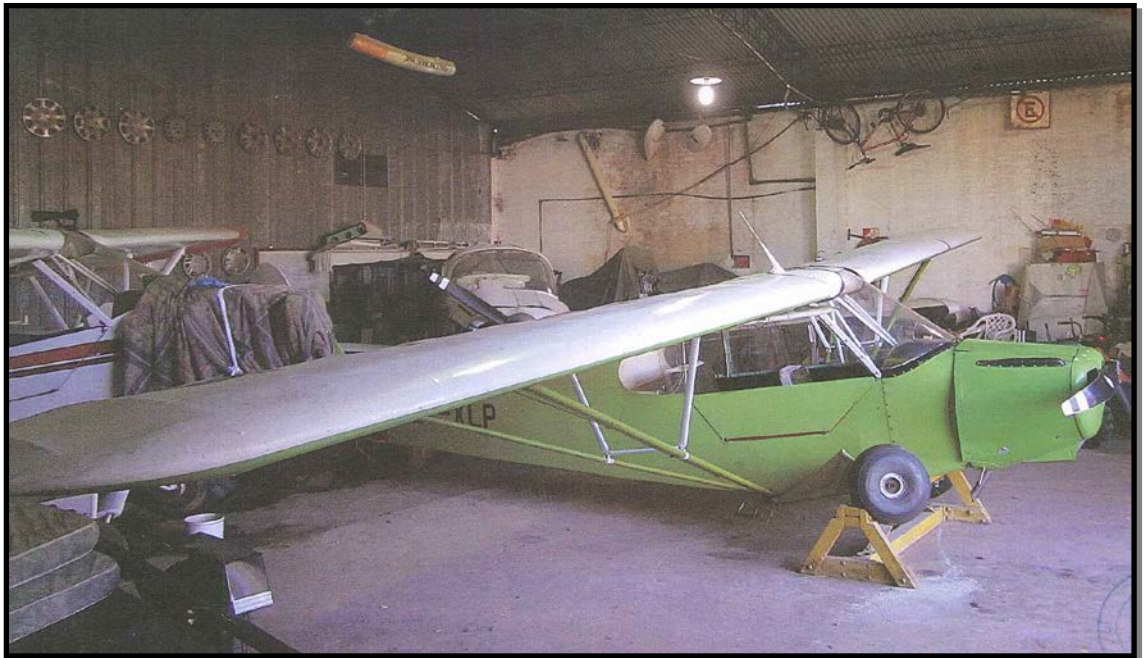
- 1.12.1 Durante la fase de aterrizaje la aeronave rebotó 3 veces y en el último de los toques cedió la estructura del tren de aterrizaje. La aeronave se detuvo al costado de la pista.
- 1.12.2 Producto del impacto con el terreno la aeronave sufrió deformación del montante de tren principal derecho, dobladuras en soportes del sistema de amortiguación de tren, daños en mecanismos de sujeción de ambas ruedas de tren principal, deformación de carenado en zona ventral y ambas palas de hélice sufrieron dobladuras entre 30° y 45° aproximadamente.

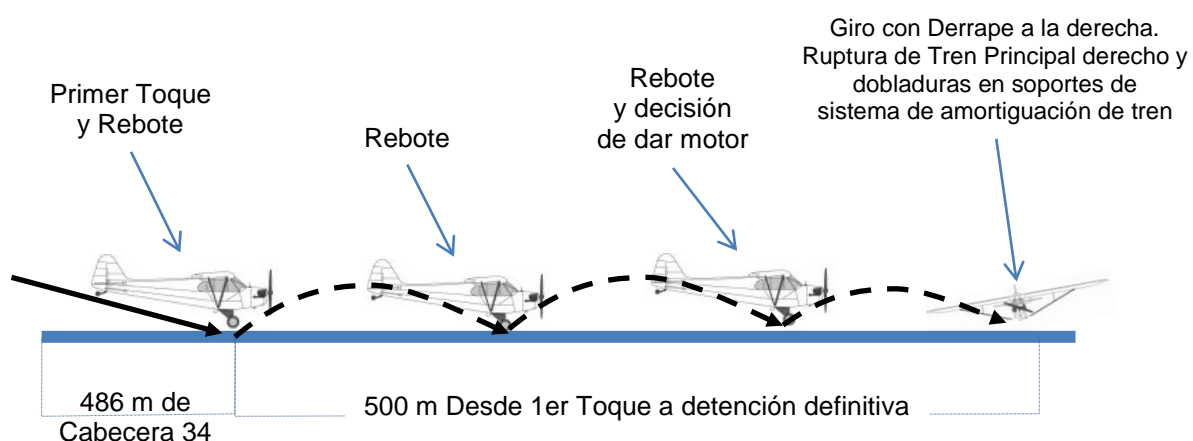
- 2.2.5 La aeronave se encontraba operando con el peso fuera de los límites establecidos en el Manual de Vuelo al momento del accidente.
- 2.2.6 El piloto manifestó que no pudo controlar la aeronave al momento del aterrizaje, que lo llevó a rebotar por 3 veces, intentando dar motor para realizar un nuevo circuito de aterrizaje, pero no pudo controlar el avión y se produjo la rotura del tren de aterrizaje girando a la derecha e impactando el terreno.
