# JIAAC

## Informe Final

LV-IRD

# INFORME FINAL EXPEDIENTE N°079/2015

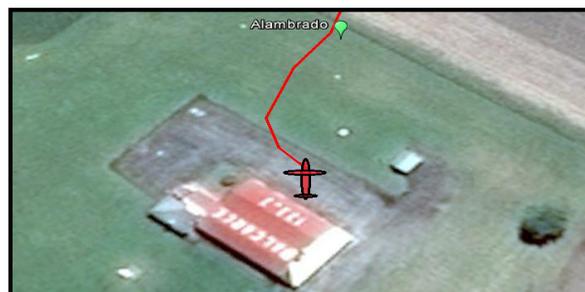
El análisis de la situación en la que se produce el accidente muestra que el piloto trasladó la aeronave empujándola desde el sector de estacionamiento en el pasto, hasta la plataforma de asfalto próxima a los portones del hangar.

Una vez en dicha posición, según manifiesta el piloto, colocó el freno de estacionamiento sin colocar las calzas que se encontraban a bordo, intentando evitar movimiento cercano a la aeronave luego de encendido del motor.

Posición de la aeronave en la plataforma previo a ponerse en movimiento.

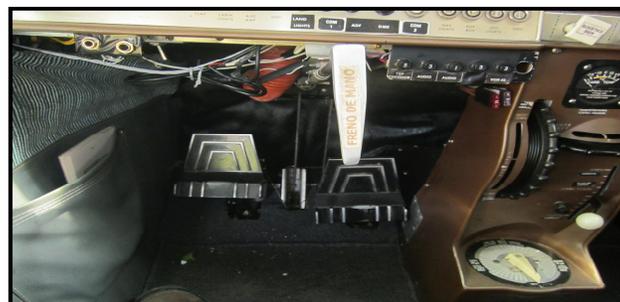
Imagen del freno de mano en su posición de frenado de estacionamiento.

Si bien se comprobó el normal funcionamiento del freno de estacionamiento, ante la insistencia del piloto de haberlo utilizado apropiadamente, debemos analizar la posibilidad de que pudiera haber estado colocado sin trabar correctamente y las vibraciones provocadas por el funcionamiento del motor en frío pudieron haber contribuido a que se destrabe liberando a la aeronave.

- Haber utilizado el freno de estacionamiento sin comprobar su correcto trabado.
- No haber utilizado las calzas para evitar el desplazamiento de la aeronave.
- Haber realizado la operación sin ayuda alguna de otra persona.
- No haber podido ingresar a la aeronave para detenerla cuando esta comenzó su desplazamiento, previo al impacto contra un alambrado.

- 4.1.2 Contar con personal idóneo en mantenimiento de aeronaves de tener que realizar procedimientos tales como la carga de una batería por medio de un cargador externo, el que debe realizar el ciclo de carga de la batería (encontrándola a esta fuera del habitáculo de la aeronave). Una vez completado el ciclo de carga, deberá instalarse la batería en su depósito para luego intentar la puesta en marcha; si se tratara de una prueba, deberá contar con todos los elementos de seguridad correspondientes, incluidas las calzas y que quien operase el arranque se encontrara sentado en el asiento en condiciones de monitorear parámetros y evitar que la aeronave se desplazara por si sola. Y si se tratara de un encendido para iniciar un vuelo, piloto y pasajeros, como cita el manual, deberán estar correctamente sentados con sus cinturones ajustados, en condiciones de operar y despegar la aeronave.
