Junta de Investigación de  
Accidentes de Aviación Civil

# Informe Final

## LQ-CGK / LQ-FJQ

Exp.:088/15

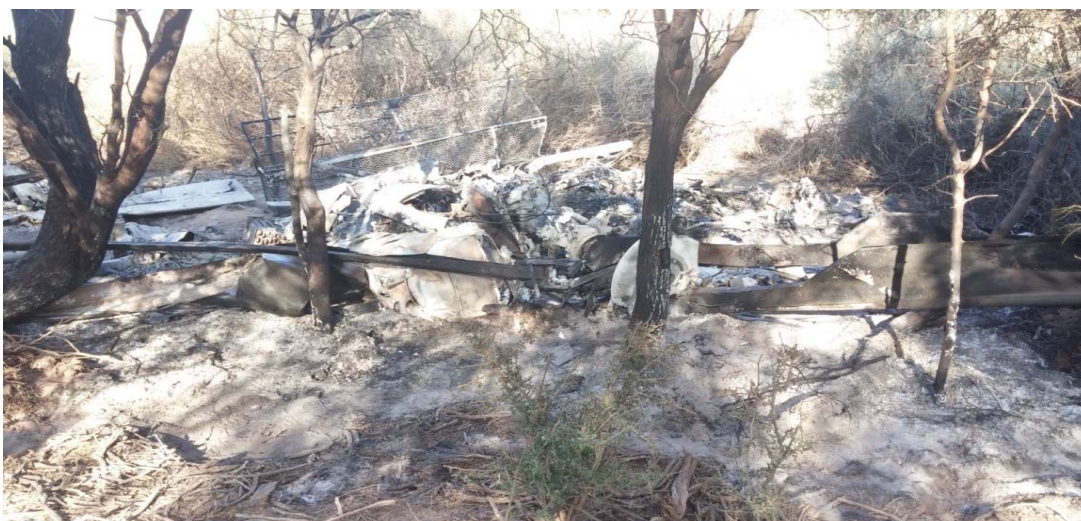
Figura 3. Restos de la aeronave LQ-CGK

- Célula destruida.
- Motor destruido.
- Rotor principal y sus palas destruidos.
- Rotor de cola y sus palas destruidos.
- Los daños en general fueron clasificados como “D” (Destruído).

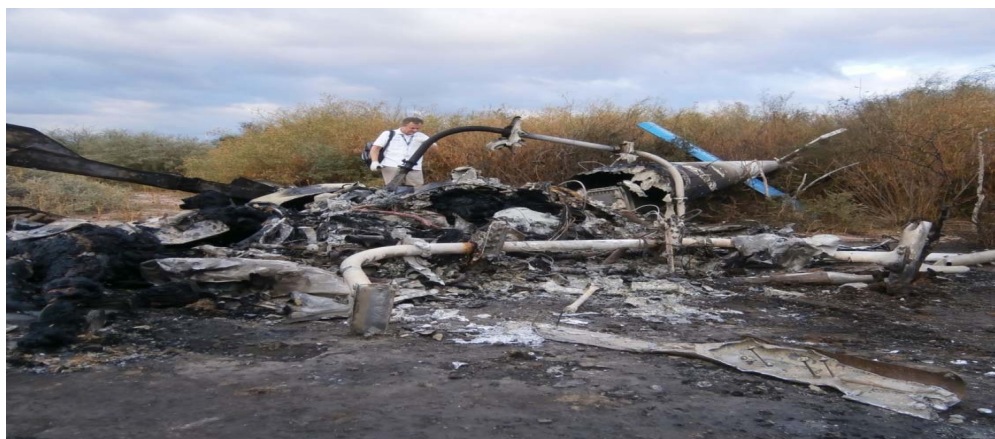
Figura 4. Restos de la aeronave LQ-FJQ

- Célula destruida.
- Motor destruido.
- Rotor principal y sus palas destruidos.
- Rotor de cola y sus palas destruidos.
- Los daños en general fueron clasificados como “D” (Destruído).

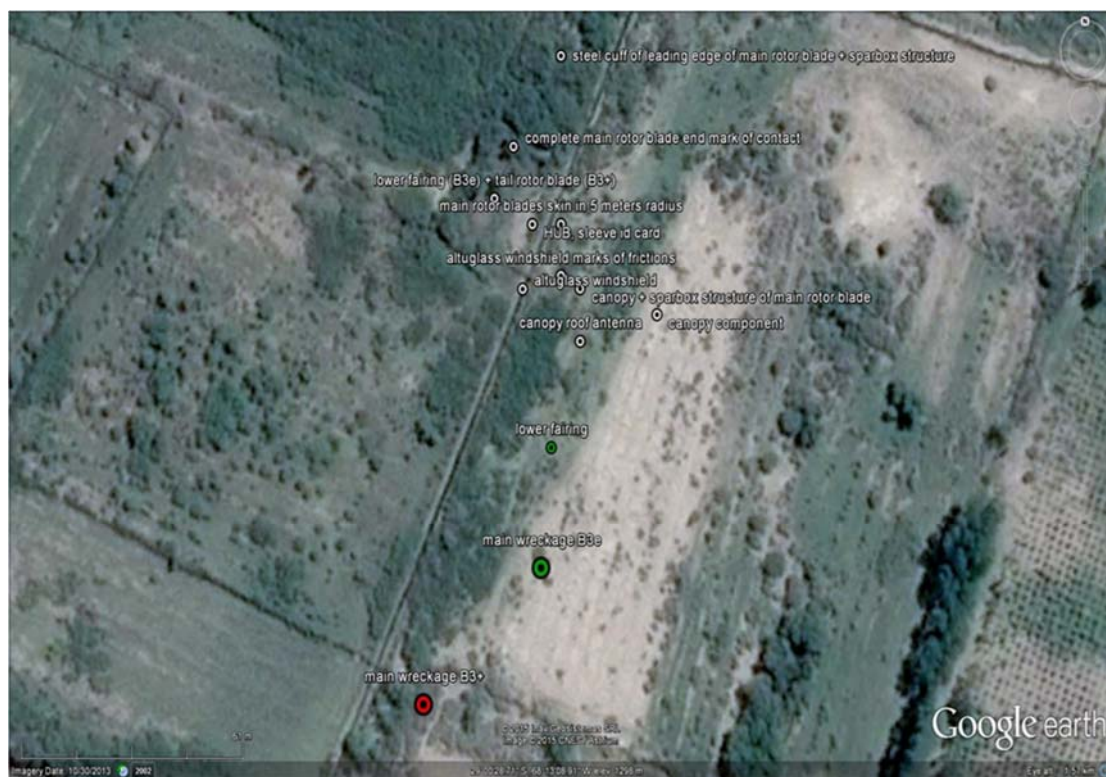
Figura 9. Mapeo del lugar del accidente

Hubo dispersión de restos en el terreno, abarcando una superficie de aproximadamente 200x50 m.

Se observó la rotura por impacto de un brazo de control de paso de pala del rotor principal del LQ- CGK.

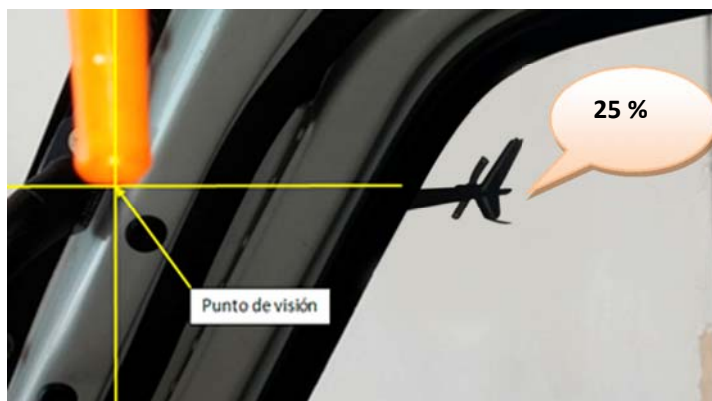
Figura 11. Línea de visión desde la posición de piloto del LQ-CGK

A un segundo las aeronaves se encontraban entre 25 y 35m aproximadamente del punto de colisión y separadas una de otra entre 20/30 m. En un ángulo de 70° aproximadamente a su derecha, el piloto de LQ-CGK pudo haber visto aproximadamente un 25% de la superficie total de LQ-FJQ, debido a que en la dirección de su línea de visión se encontraba la estructura que divide el parabrisas delantero derecho de la ventanilla de la puerta derecha.

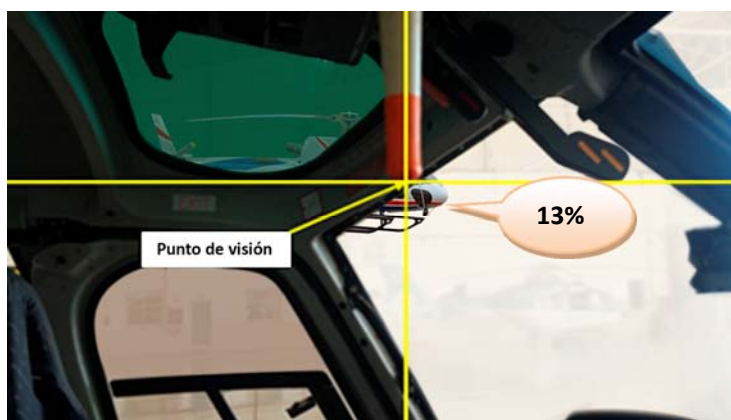
Figura 12. Línea de visión desde la posición de piloto del LQ-FJQ

A un segundo antes del impacto, con una inclinación aproximada entre  $10/15^\circ$  y en un ángulo aproximado de  $70^\circ$  a su izquierda, el piloto de LQ-FJQ pudo haber visto estimativamente un 20% de la totalidad de LQ-CGK, debido a que en la línea de visión desde la posición del piloto se encontraba la estructura superior delantera, el parabrisas izquierdo y la ventanilla de la puerta izquierda

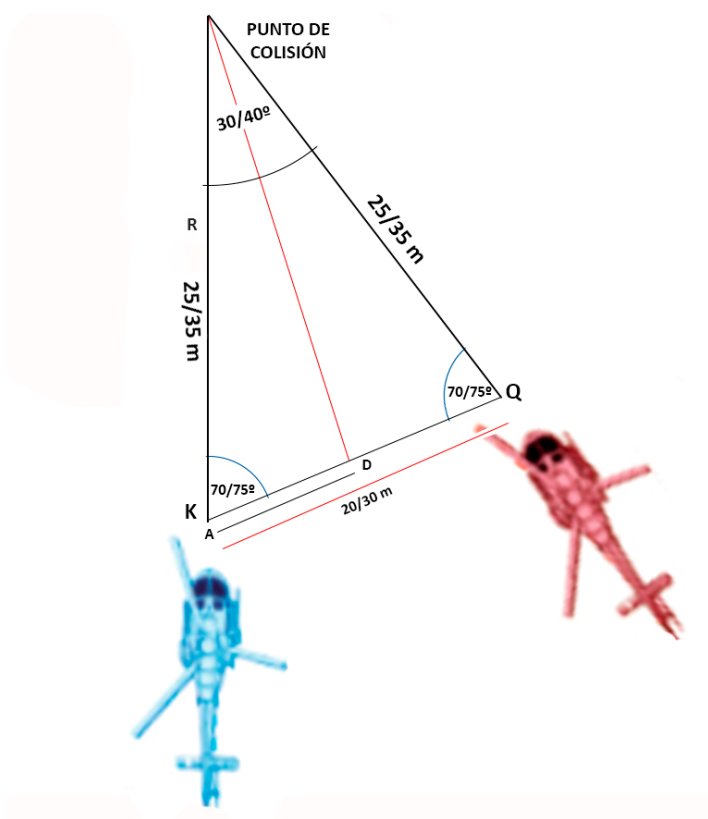
Figura 13. Geometría de la colisión

- La separación entre ambas aeronaves era aproximadamente entre 20/30 m;
- La velocidad de acercamiento entre ambas aeronaves calculada fue de 20 m/s (40 Kts).

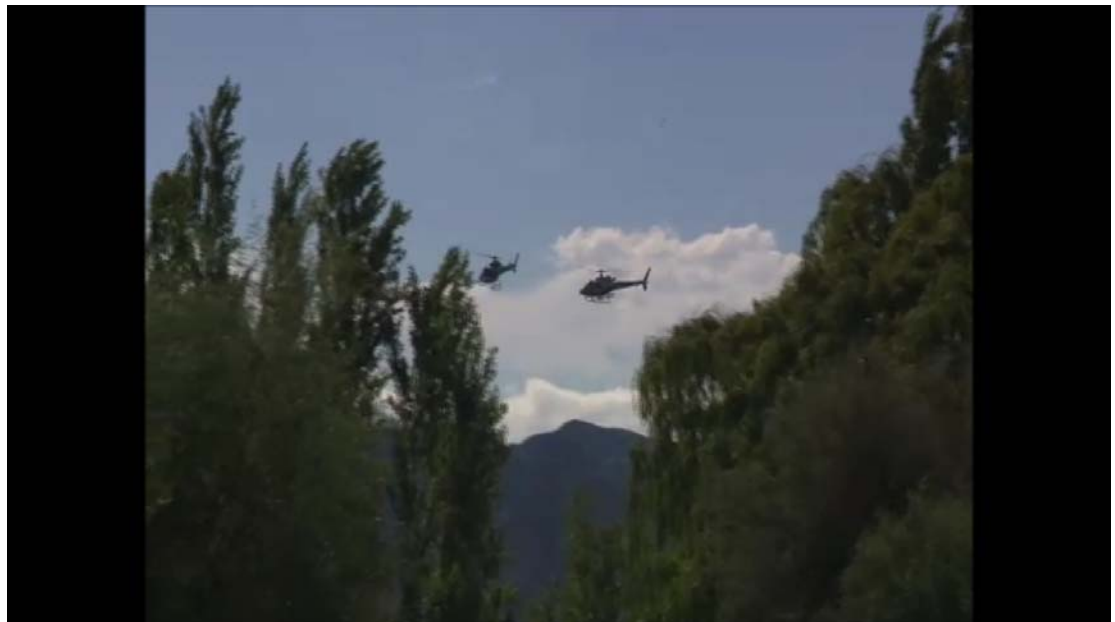
Figura 16. Posición relativa de los helicópteros previo a la colisión

Durante la trayectoria previa al accidente, LQ-FJQ alcanza y sobrepasa a LQ-CGK, y se posiciona adelante, al costado derecho, y ligeramente arriba de éste.

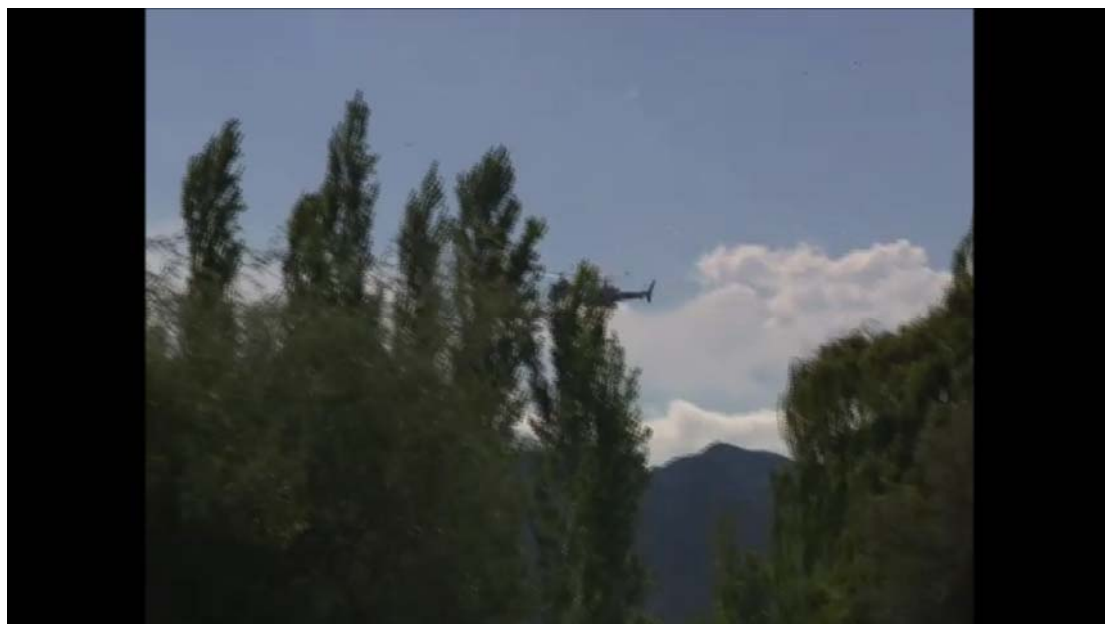
Figura 17. Imagen del impacto entre los helicópteros

significativamente la separación respecto a la trayectoria de LQ-CGK. Esto provoca que una de las palas de LQ-CGK impacte en unos de los controles de pitch de LQ-FJQ. El resultado fue que los pilotos perdieran el control de las aeronaves, precipitándose a tierra en forma descontrolada.

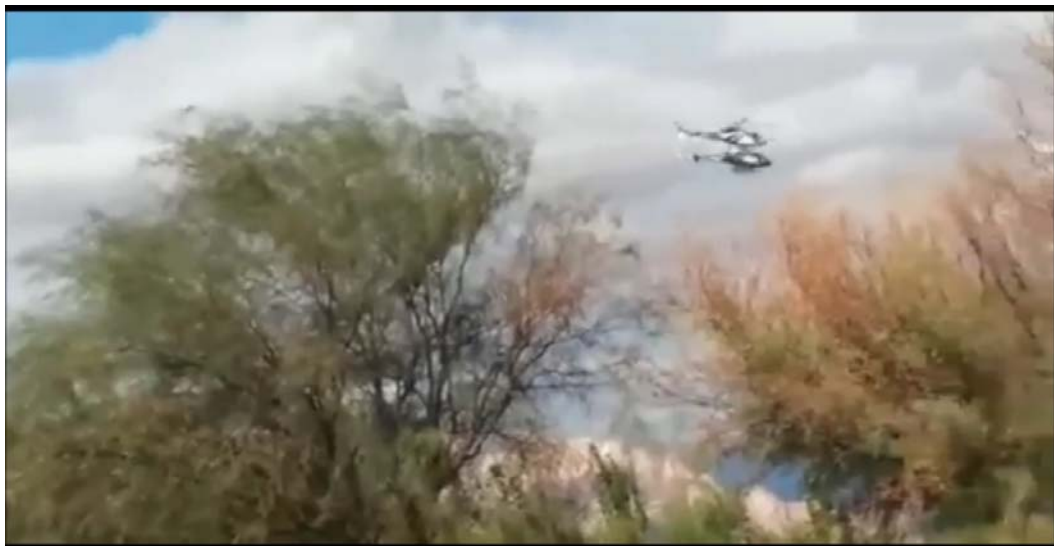
Figura 19. Imagen del impacto desde otra posición

En el instante del choque, la sombra del fuselaje del LQ-FJQ oscurece totalmente, obstaculizando la luz del sol, el fuselaje del LQ-CGK.

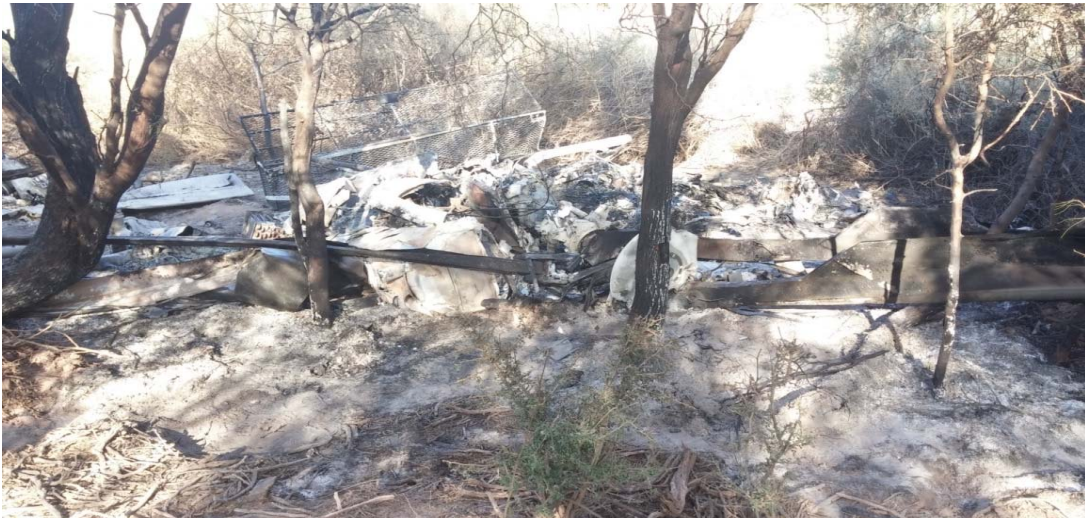
Figure 3. Wreckage of the aircraft LQ-CGK

- Airframe destroyed.
- Engine destroyed.
- Main rotor and blades destroyed.
- Tail rotor and blades destroyed.
- Damage in general classified as “D” (destroyed).

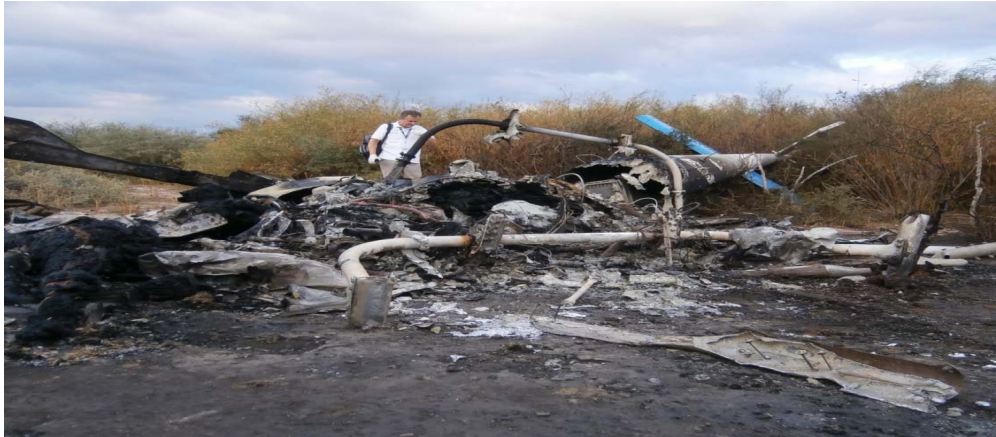
Figure 4. Wreckage of the aircraft LQ-FJQ

- Airframe destroyed.
- Engine destroyed.
- Main rotor and blades destroyed.
- Tail rotor and blades destroyed.
- Damage in general classified as “D” (destroyed).

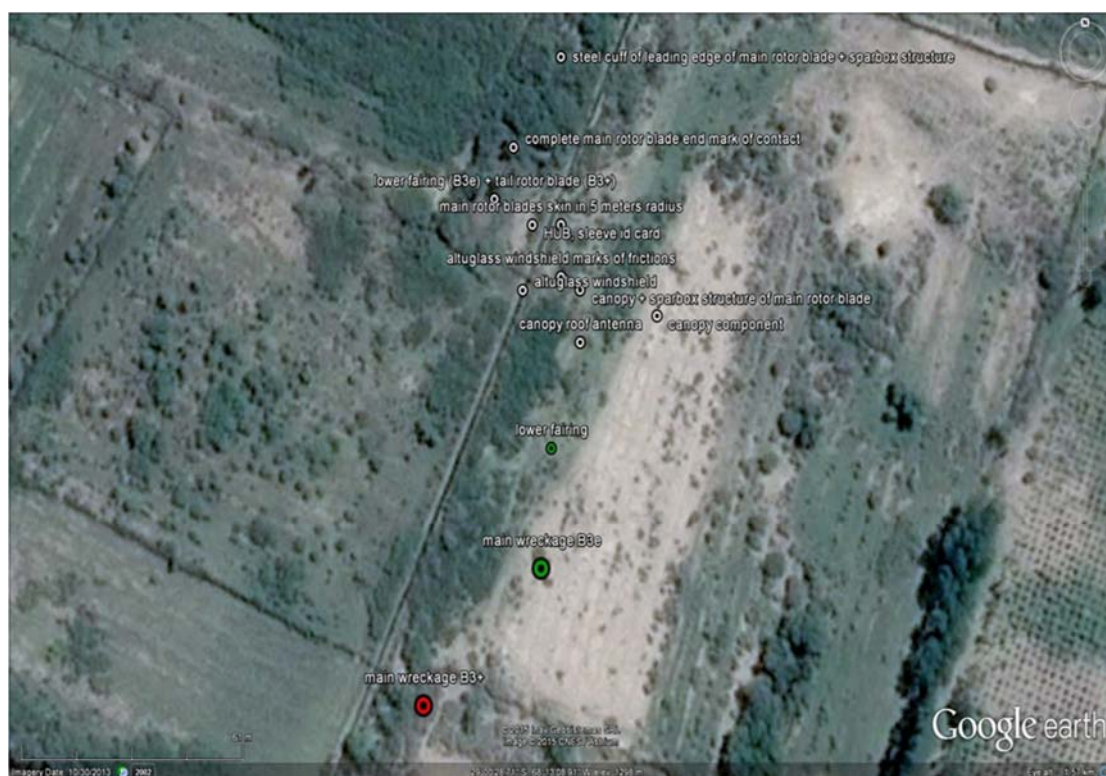
Figure 9. Mapping of the site of the accident

There was scattering of the wreckage in the ground in an area of about 200x50 m.

One control arm of the main rotor blade pitch of the LQ-CGK was observed to be broken.

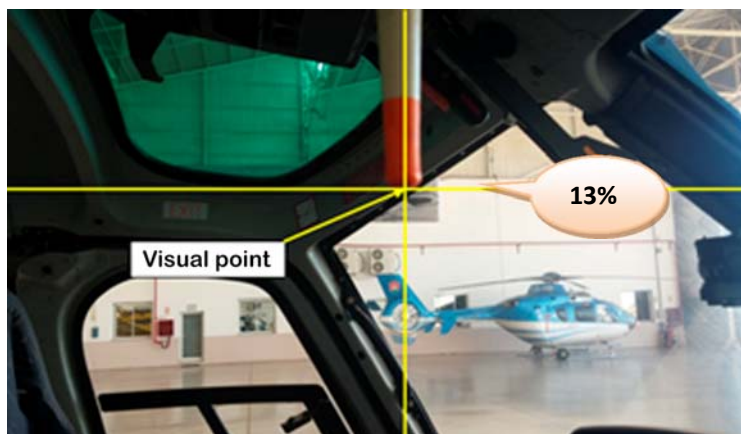
Figure 12. Line of vision from the LQ-FJQ pilot's position

One second before the impact, with a bank of about  $10/15^\circ$  and an angle of about  $70^\circ$  to the left, the LQ-FJQ pilot could have roughly seen a 20% of the totality of the LQ-CGK, since in the line of vision of the pilot's position there was the top front structure, the left windshield and the left door window.

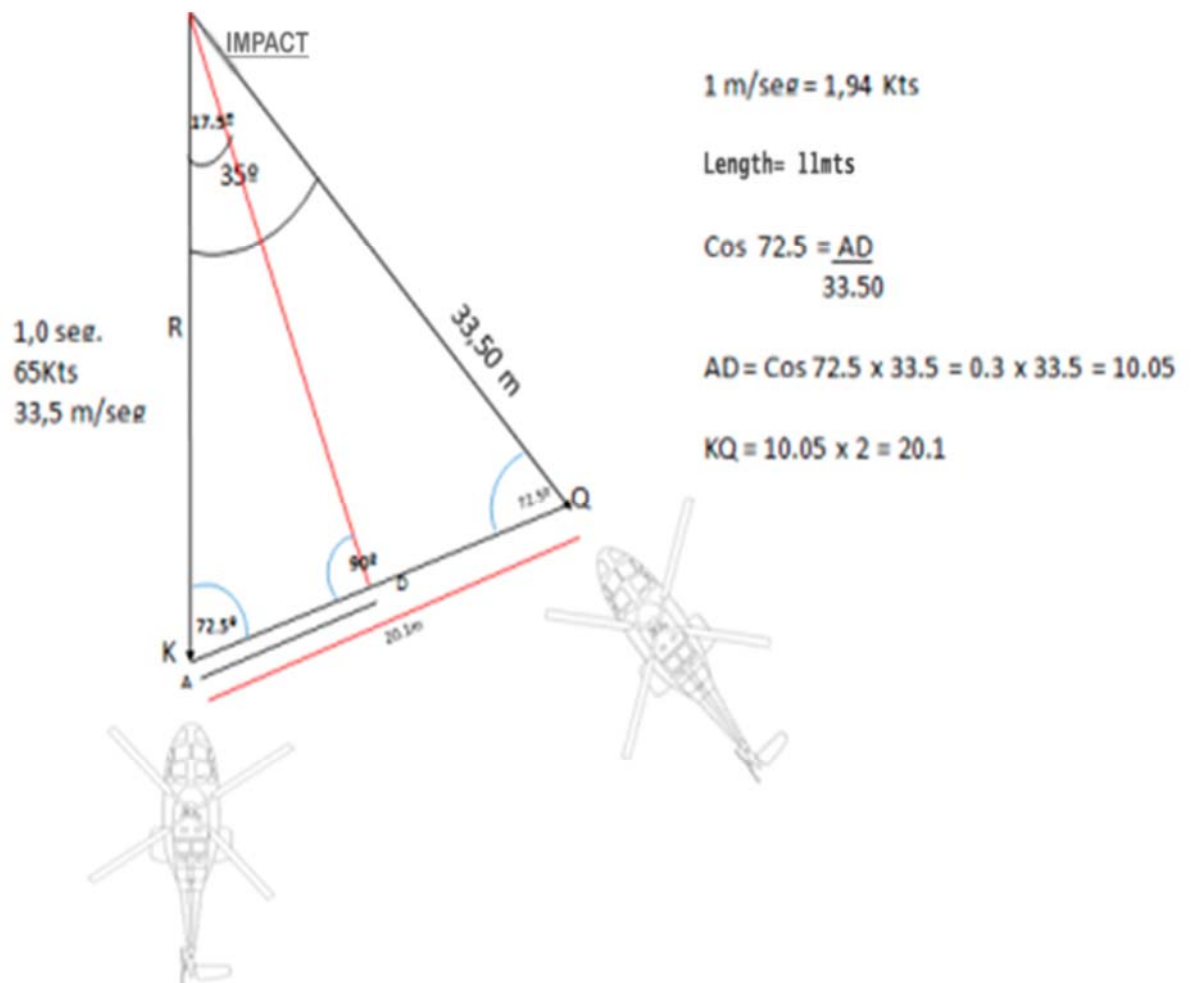
Figure 13. Geometry of the collision

- The relative angle of the vision between both pilots was of about 70°;
- The estimated navigation speed of the aircrafts was between 60 and 70 kt;
- The separation between both aircrafts was between 20 and 30 m;
- The approximate approaching speed between both aircrafts was 20 m/s (40 kt).

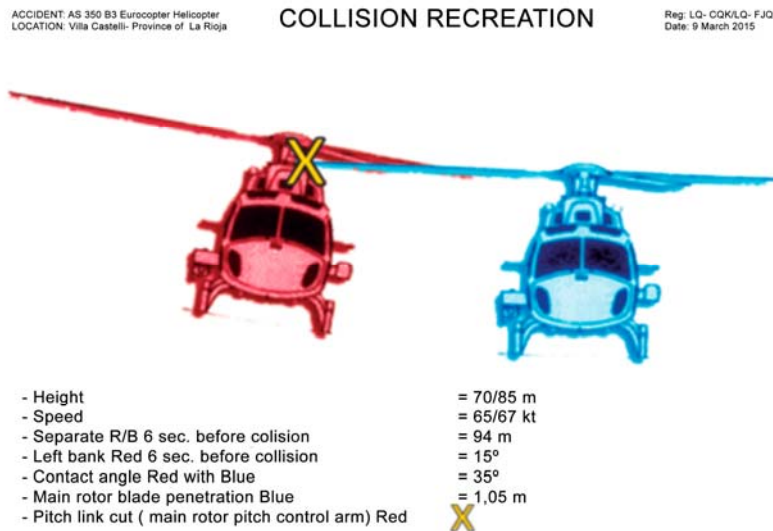
Figure 14. The collision between the helicopters

From filming data it was observed that seconds before the collision there was taper ratio of the LQ-CGK (Blue) main rotor, that cut off one of the control arms of the LQ-FJQ (Red) main rotor pitch. The situation was probably fortunate due to the taper ratio of the LQ-FJQ (Red) main rotor. Both aircraft were left with no collective command and cyclic pitch control since both rotors were mutually damaged by contact.

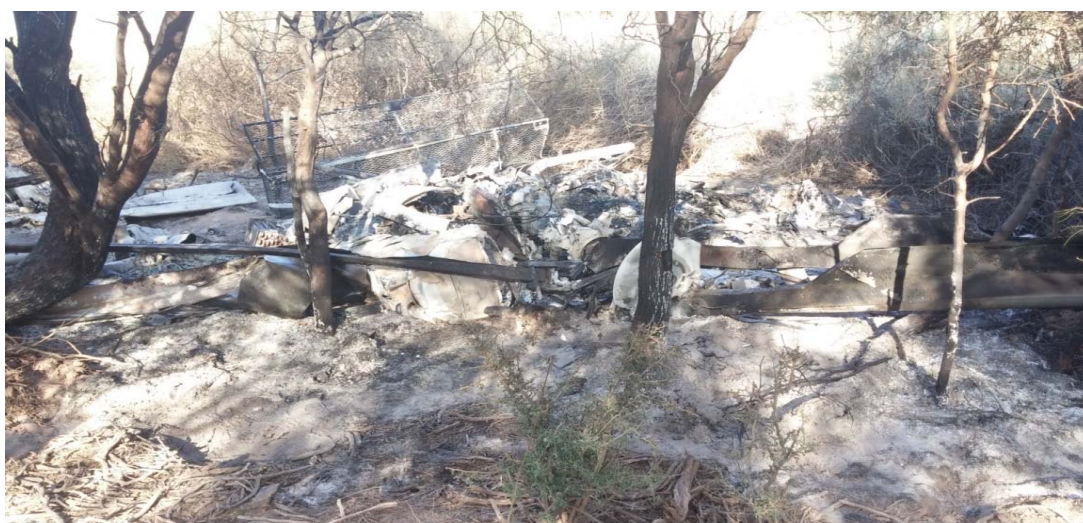
Image 3. Épave de l'aéronef LQ-CGK

- Cellule détruite.
- Moteur détruit.
- Rotor principal et ses pales détruites.
- Rotor de queue et ses pales détruits.
- Les dommages en général ont été classés « D » (Détruit).

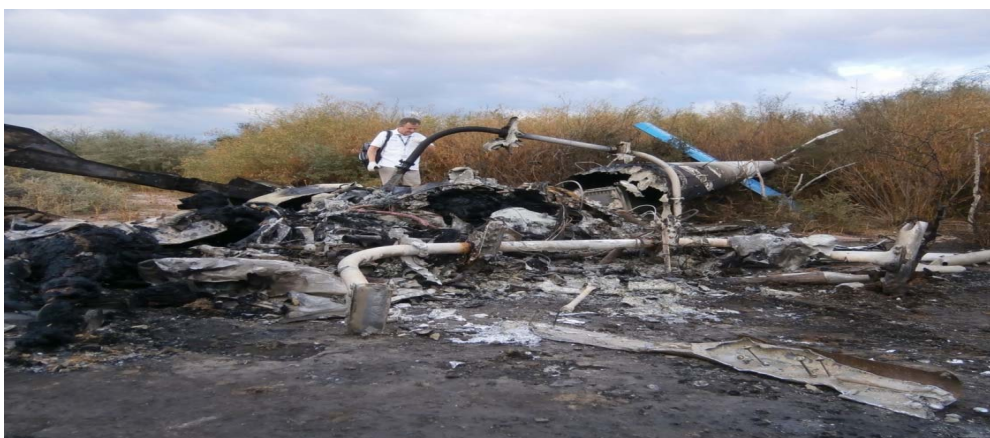
Image 4. Épave de l'aéronef LQ-CGK

- Cellule détruite.
- Moteur détruit.
- Rotor principal et ses pales détruites.
- Rotor de queue et ses pales détruits.
- Les dommages en général ont été classés « D » (Détruit).

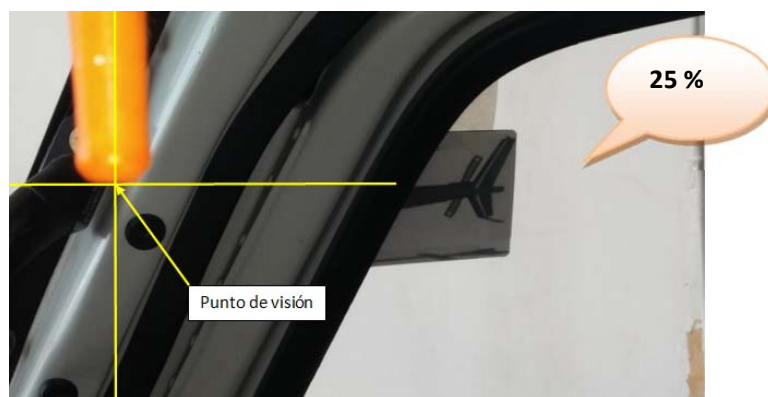
Image 11. Champ de vision depuis la position du pilote du LQ-CGK

Une seconde ou 33,5 mètres avant la collision et avec un angle de 72,5° à sa droite, le pilote du LQ-CGK pouvait apercevoir environ 25 % de la superficie totale du LQ-FJQ, en raison du fait que dans la direction de son champ de vision se trouvait la structure qui sépare le pare-brise avant droit de la fenêtre de la porte droite.

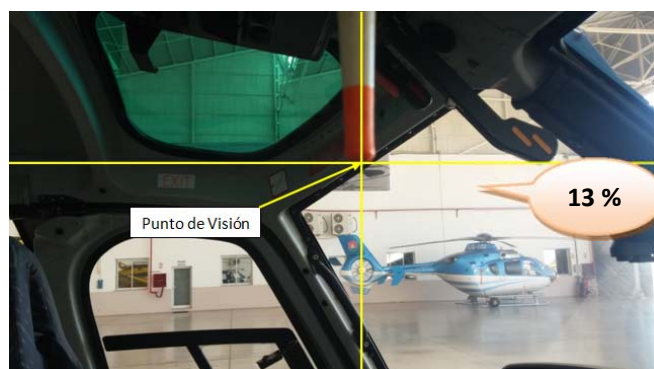
Image 12. Champ de vision depuis la position du pilote du LQ-FJQ

Une seconde avant l'impact, avec une inclinaison à  $19^\circ$  environ et à  $72,5^\circ$  à sa gauche, le pilote du LQ-FJQ pouvait apercevoir environ 13 % de la totalité du LQ-CGK, en raison du fait que dans le champ de vision depuis la position du pilote se trouvait la structure supérieure avant, le pare-brise gauche et la fenêtre de la porte gauche.

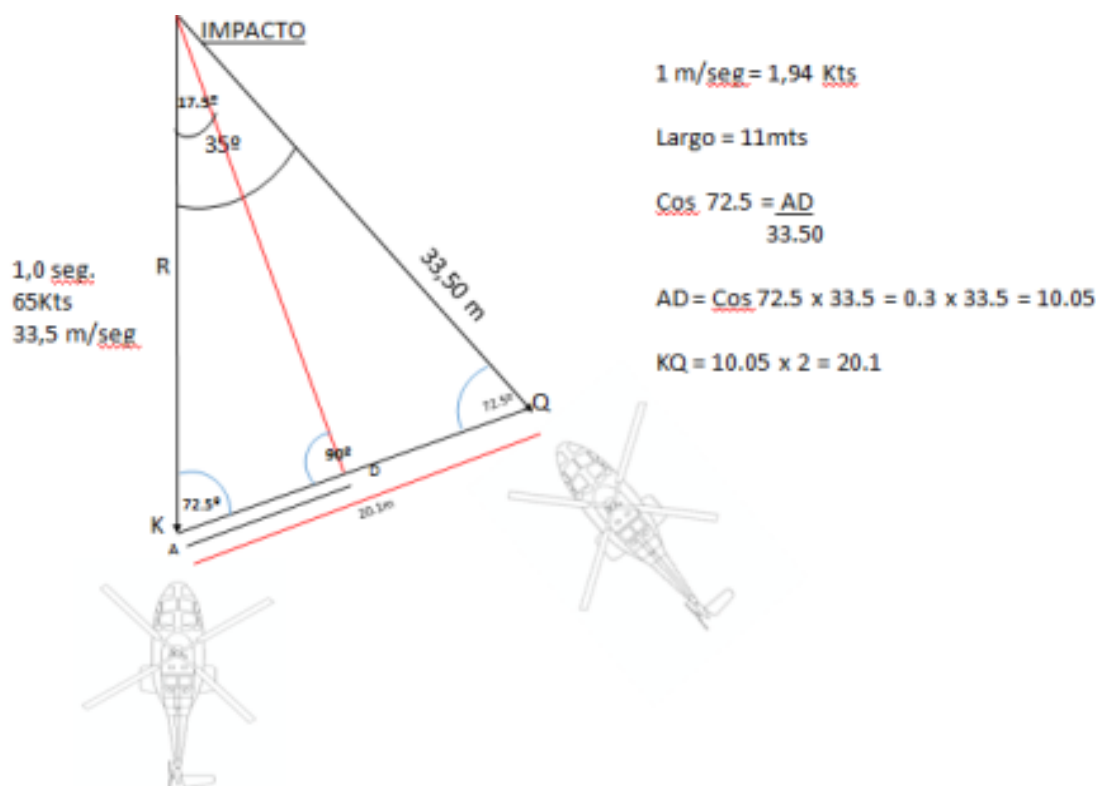
Image 13. Géométrie de la collision

- La séparation entre les deux aéronefs était d'environ 20/30 mètres ;
- La vitesse de rapprochement entre les deux aéronefs calculée était de 20m/s (40 Kts).

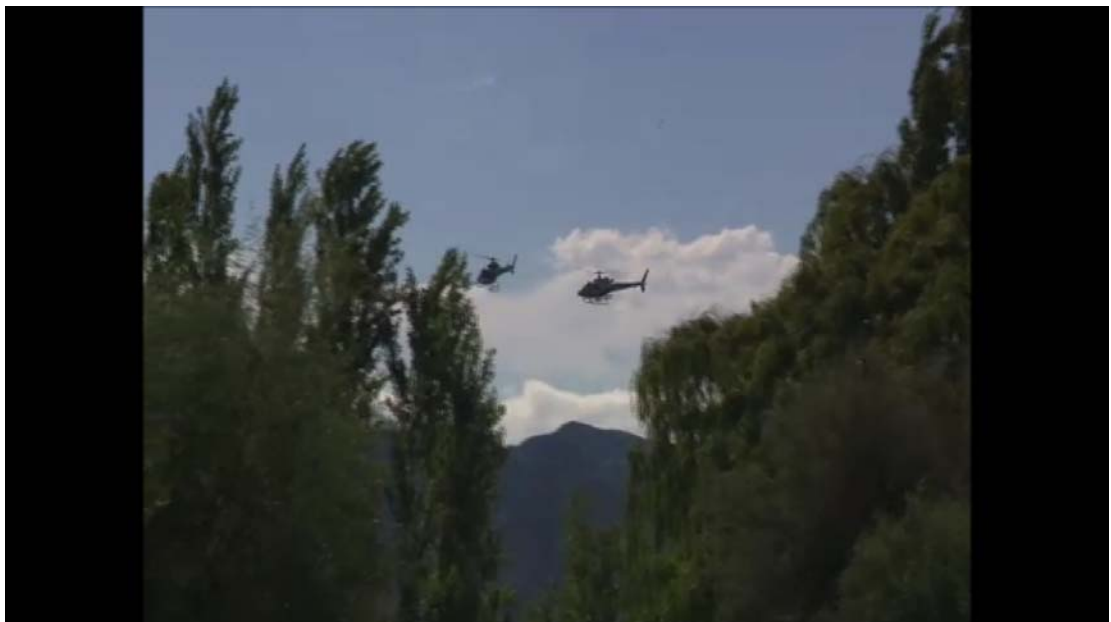
Image 16. Position relative des hélicoptères avant la collision

Au cours de la trajectoire précédant l'accident, le LQ-FJQ rejoint et dépasse le LQ-CGK avant de se positionner devant, sur le côté droit et légèrement au-dessus de celui-ci.

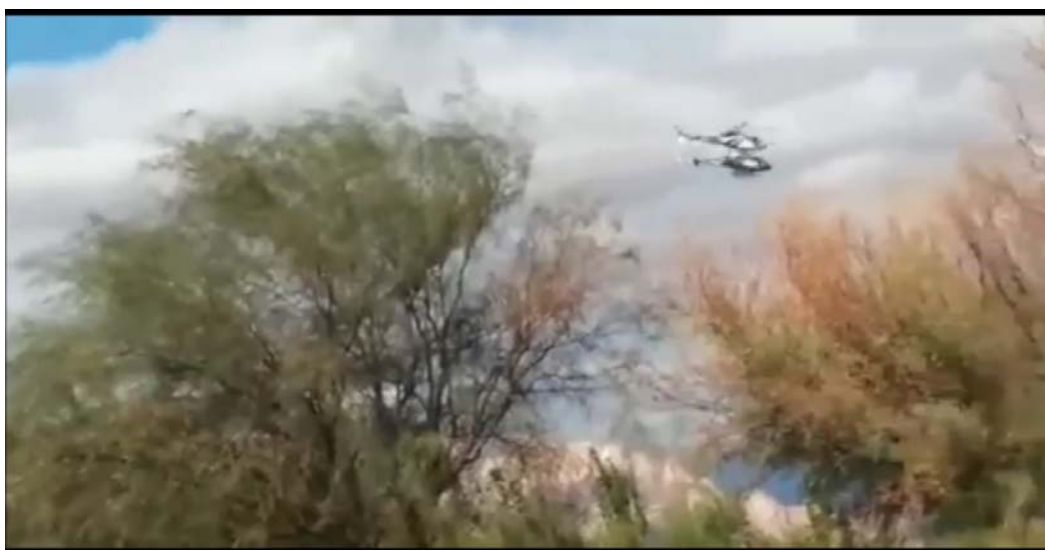
Image 19. Image de l'impact depuis une autre position

Au moment de l'impact, l'ombre du fuselage du LQ-FJQ assombrit totalement le fuselage du LQ-CGK, faisant ainsi obstacle à la lumière du soleil.
