Informe Final

LV-BBV

INFORME FINAL EXPEDIENTE N°089/2015

PA-25-260.

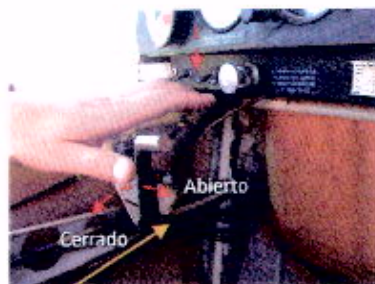
Acción que realizó con la mano izq. el piloto

- 2.1.1 De las manifestaciones del piloto de la aeronave, quien asume que él involuntariamente al accionar con su mano izquierda la palanca de corte de la llave de tres vías, en una acción hacia atrás, toca ambos interruptores (SWITCH) de magnetos llevándolas hacia abajo, quedando en esa posición apagados (posición OFF), motivado por no funcionar el corte del electro imán de la bomba de presión.

- 2.1.2 Al apreciar la acción de la mano extendida sobre la palanca de la llave de tres vías se observó que la punta de los dedos quedan sobre ambos interruptores de las magnetos.

- 2.1.3 Se pudo observar que el hecho de ir a tomar con la mano, la palanca de la llave de tres vías con los dedos extendidos, para luego cerrar los dedos y asir la palanca hacia atrás, se llega con estos a los interruptores de las magnetos, de hacer esta acción en una forma suave y con los dedos en posición normal semi encogidos, no se llegaría.

De acuerdo a los hallazgos de la presente investigación, se recomienda considerar la colocación de protectores a ambos interruptores de magnetos (switch cover).

De acuerdo a los hallazgos del presente informe, se recomienda que tome conocimiento del suceso y se evalué implementar una medida de seguridad sobre los interruptores de los magnetos en este tipo de aeronaves, en virtud de la facilidad de su accionamiento, a los fines evitar futuros sucesos similares.

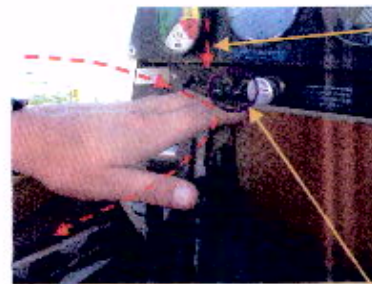
Movimiento hacia debajo de los interruptores de magnetos a posición desconectados OFF

Palanca de accionamiento de la llave de tres vías Interruptor de ambas magnetos apagados

- 2.1.4 También se observó la proximidad de ambos interruptores de magnetos a la palanca de la llave de tres vías, situación que hace considerar el cuidado a tener en cuenta por parte del piloto al accionar dicha palanca para evitar tocar estos interruptores.

- 2.2.6 De lo investigado sobre la aeronave, y todas las pruebas efectuadas no se han detectado inconvenientes de origen técnico que causaron el presente accidente, el mismo se produce por la detención del motor, debido a una mala operación del piloto que involuntariamente tratando de accionar la llave de 3 vías para cortar el suministro de producto, modifico los selectores de magnetos llevando los mismos a la posición "OFF" situación que detuvo el motor en forma inmediata.
