JIAAC | INVESTIGACIÓN PARA LA SEGURIDAD AÉREA

INFORME PROVISIONAL

Matrícula: LV-LMY

AERONAVE: PiperPawnee PA-25-235

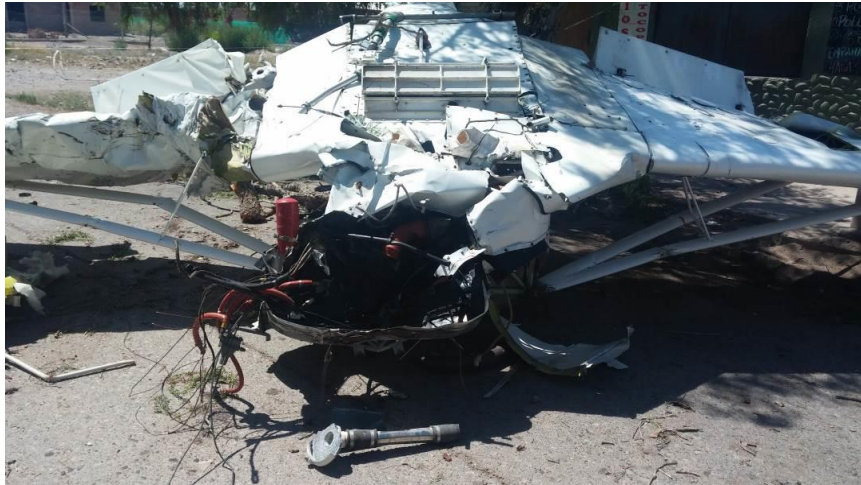
Figura 2. Se observa la ausencia del motor en su alojamiento

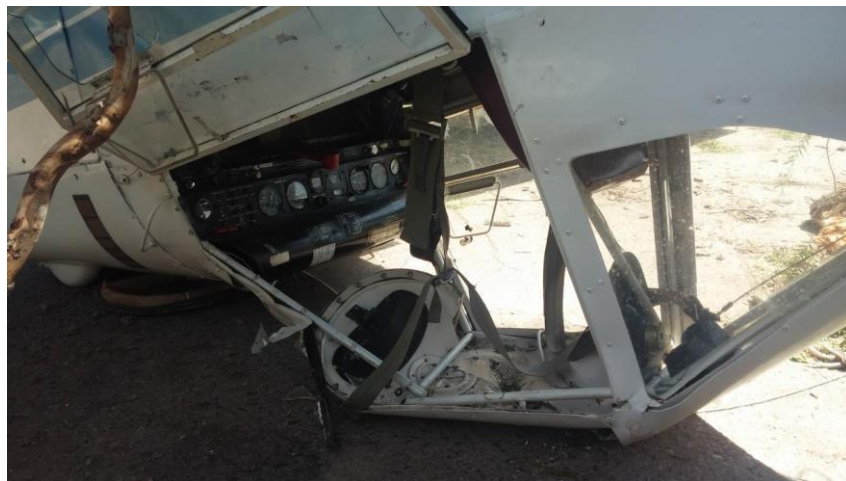
Figura 3. Cabina de pilotaje

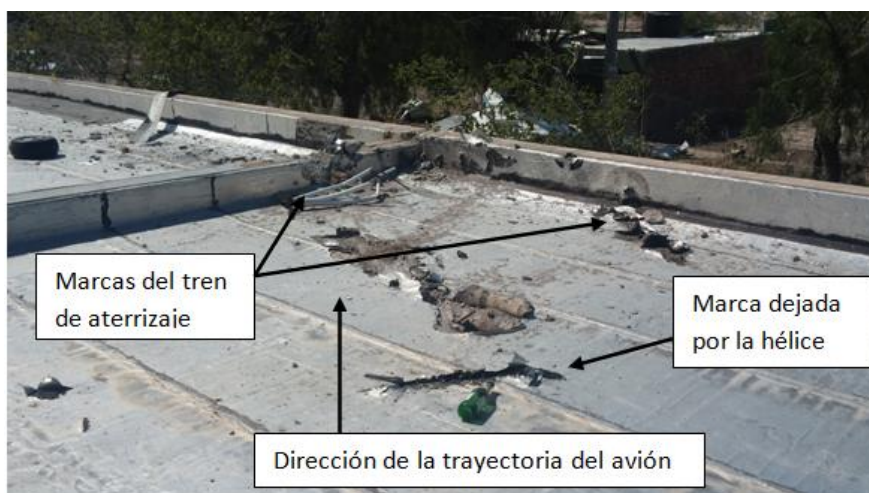
El mástil del pararrayos fue arrancado del techo de la escuela. Asimismo, parte de la mampostería de la azotea de este edificio sufrió importantes daños.

Figura 4. Vista del techo de la escuela

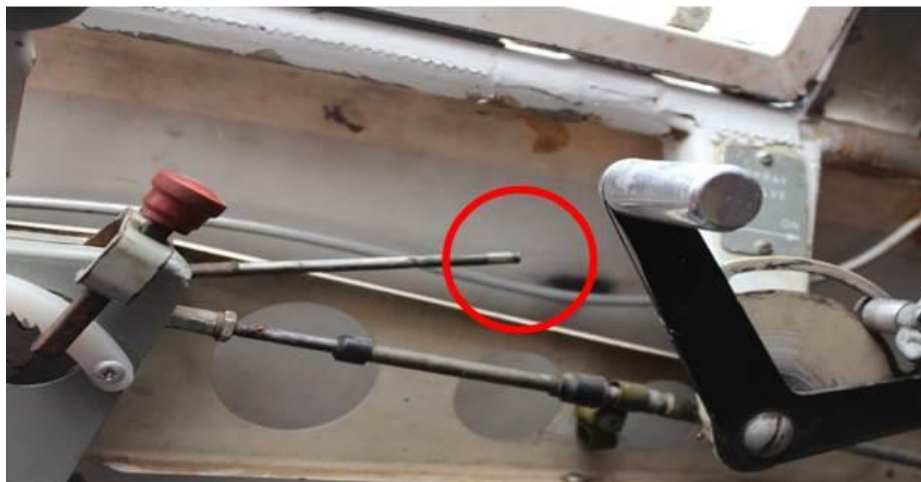
- No se pudo constatar la continuidad y libertad de movimiento de las superficies móviles de la aeronave debido al grado de destrucción de las mismas.
- No se pudo recuperar combustible de los tanques alares del avión, ya que el izquierdo se desprendió y se destruyó como consecuencia del impacto, mientras que el derecho perdió su contenido debido a diversos daños.
- Se detectó una discontinuidad en la unión del casquillo terminal en la palanca del acelerador con el cable del acelerador (ver figuras 7 y 8).

Figura 7. Casquillo solidario al movimiento de la palanca de potencia

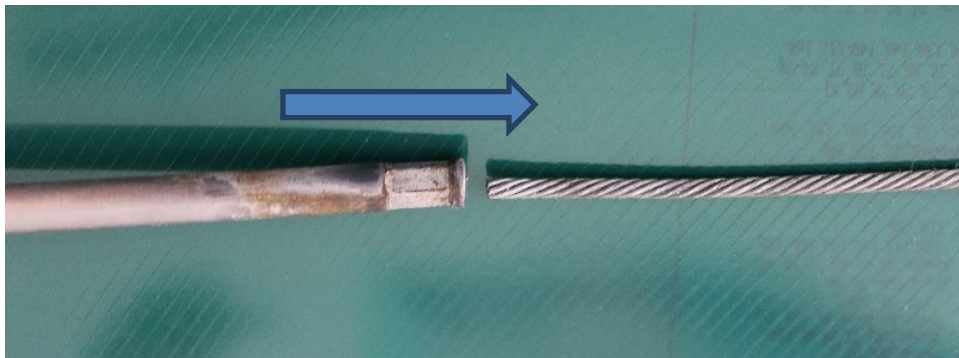
Figura 8. Casquillo separado del cable del acelerador

- Se observó que el cable desprendido del terminal del comando de potencia en la cabina mantenía su forma, el trenzado y la disposición original de los hilos (alambres) en la zona en que se realizó el prensado del casquillo para su unión, tal como se muestra en la figura 8.
- Con el objetivo de comparar el estado final del cable en la zona del desprendimiento luego de un sobreesfuerzo, se realizó un ensayo de tracción hasta llegar a su desvinculación (rotura) en una empresa especialista en diseño, producción y

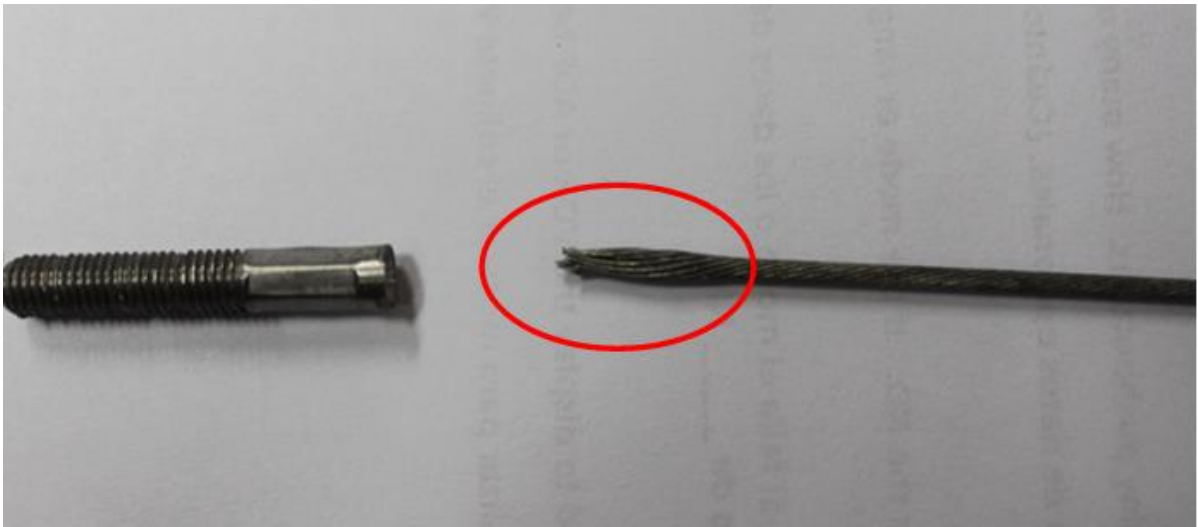
- Se distinguió claramente que los hilos del cable, luego del desprendimiento por un esfuerzo superior a su resistencia, quedaron en sentido axial, sin la forma del trenzado original y completamente desordenados, como se observa en la figura 9.

Figura 9. Disposición en la que quedaron los hilos del cable de acero luego del ensayo de tracción hasta su desprendimiento

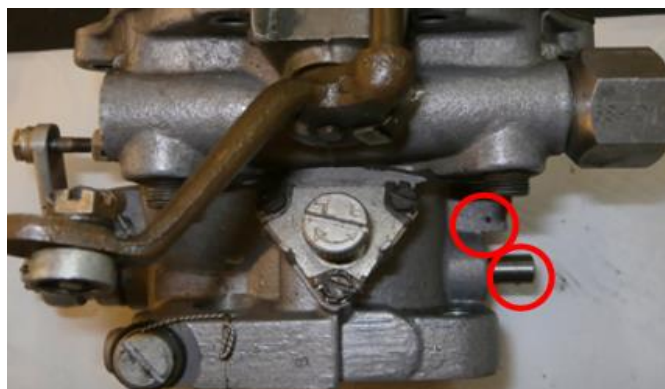
Figura 11. Carburador de la aeronave LV-LMY

- En la ampliación de la investigación (análisis del carburador) se detectó la ausencia del resorte (*Spring Throttle Opening*) que va inserto en el extremo del eje que comanda la mariposa del acelerador y el cuerpo del componente.

Respecto del carburador de la aeronave LV-LMY, se pueden observar los orificios donde se insertaban los extremos del resorte faltante en el cuerpo del carburador y en el eje (ver figura 11).
