# JIAAC | INVESTIGACIÓN PARA LA SEGURIDAD AÉREA

## INFORME PROVISIONAL

*Matrícula: LV-GQZ*

**AERONAVE:** Cessna 150 H

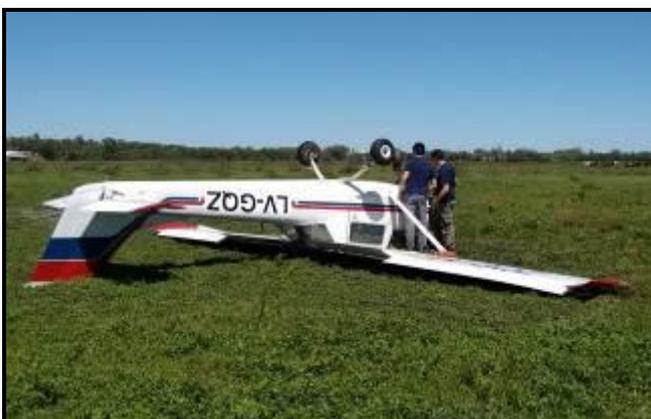
Figura 1. Imagen de la aeronave

#### 1.3.1 Célula: daños de importancia.

1.3.2 Motor: daños leves.

1.3.3 Hélice: daños leves.

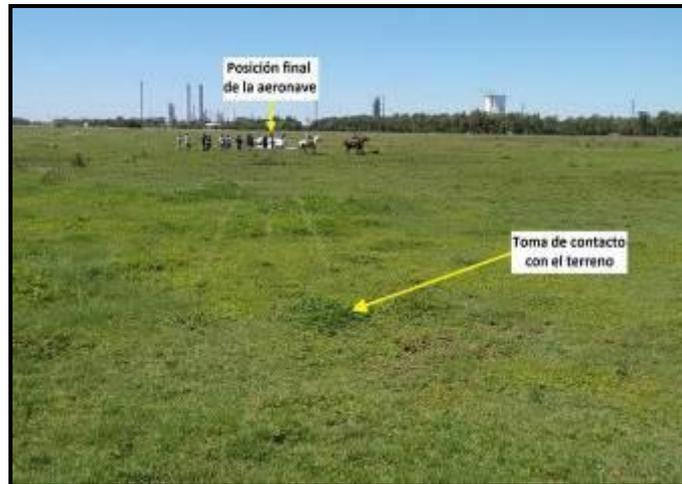
Luego del contacto con el terreno, durante la carrera de aterrizaje, el tren de nariz comenzó a hundirse en el suelo blando hasta que la aeronave capotó. La misma finalizó el recorrido a 70 metros del toque inicial, con rumbo de 110°. No hubo dispersión de restos.

Figura 5. Zona de contacto inicial con el terreno

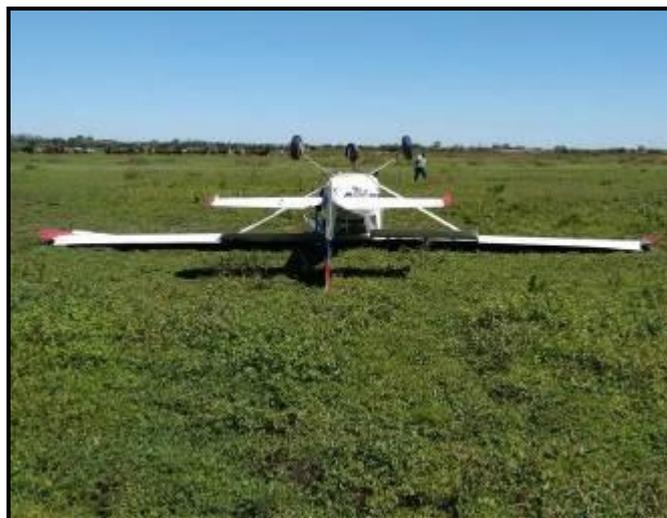
En el tramo final de la carrera de aterrizaje la rueda de nariz se hundió en un sector fangoso del terreno, lo cual provocó que la aeronave capotara y quedara en posición invertida.

Figura 6. Posición final de la aeronave

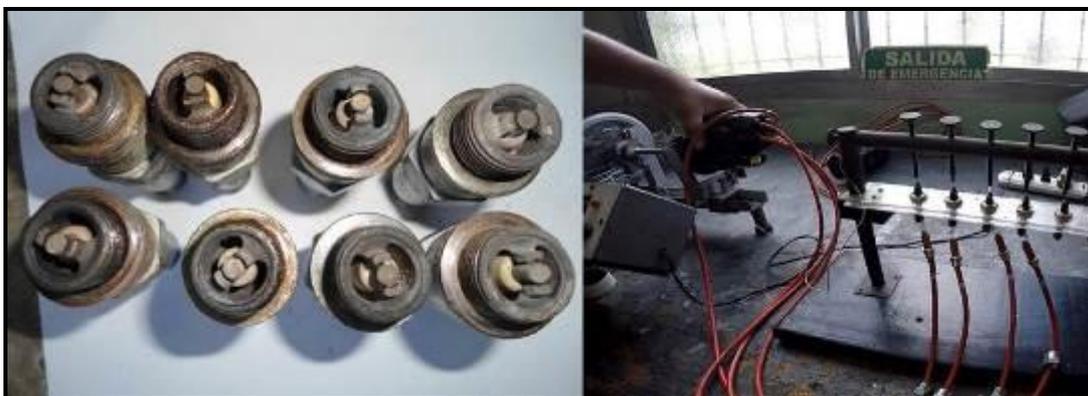
El 23 de marzo del corriente se realizó conjuntamente con el personal de Aerotalleres Tolosa el desarme del motor para verificar si existían indicios, o no, que permitieran determinar una falla durante la operación. En la inspección visual se controló el estado de mantenimiento y de conservación. No se detectaron novedades ni indicios de fallos incontenidos, daños mecánicos u otra condición estructural que impidiera el funcionamiento normal del motor. Asimismo, se realizaron pruebas de funcionamiento del sistema de encendido en banco de ambos magnetos, bujías y cables de conexión, sin hallarse novedades.

Figura 7. Estado de las bujías, prueba de los magnetos y de los cables de conexión

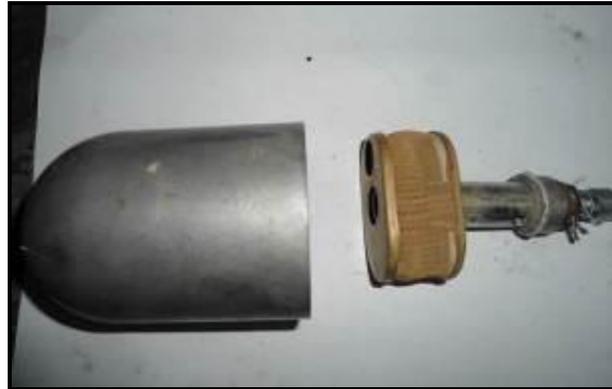
Se controló el estado del filtro de combustible de entrada al motor. Este cumplía con las especificaciones del fabricante y sus condiciones de uso eran normales.

Figura 8. Filtro de combustible de entrada al motor

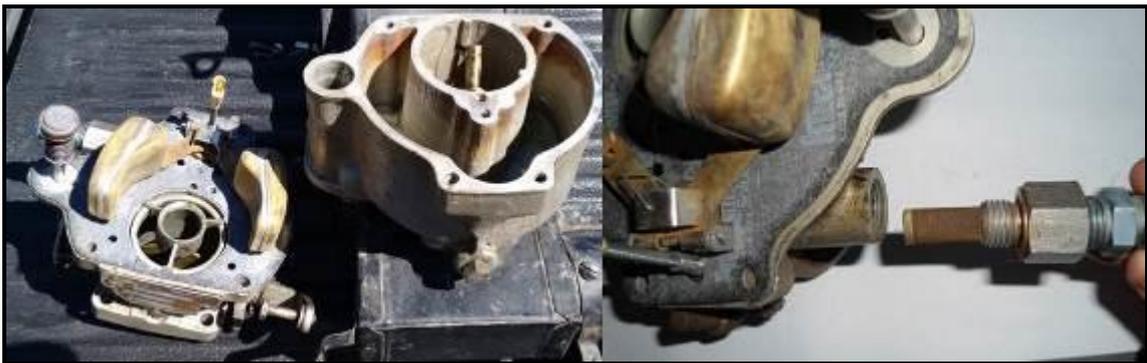
Asimismo, se controló el funcionamiento de la bomba del acelerador, del filtro, del estado del pistón de cierre de la entrada de combustible y del flotante de la cuba, así como el estado del glicoeur y del surtidor. En todos los casos se constató que las condiciones de uso eran las normales.

Figura 9. Estado de componentes del carburador

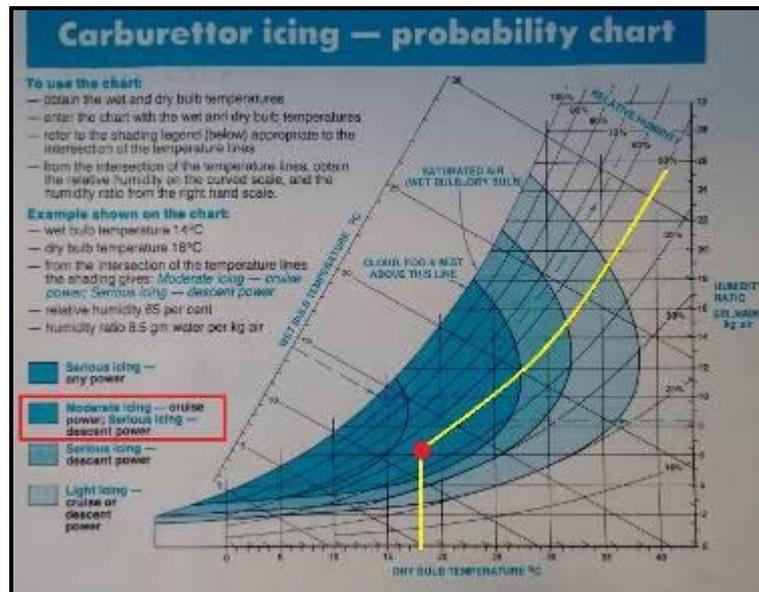
Se utilizó el ábaco de formación de hielo en el carburador para determinar cuáles eran las probabilidades de que hubiese ocurrido este fenómeno con las condiciones climáticas existentes al momento del suceso. Al introducir los datos correspondientes a humedad (50%) y temperatura (18,4 °C), el gráfico arrojó una grave condición de formación de hielo en el carburador en potencia de descenso.

Figura 10. Ábaco de probabilidad de formación de hielo en el carburador

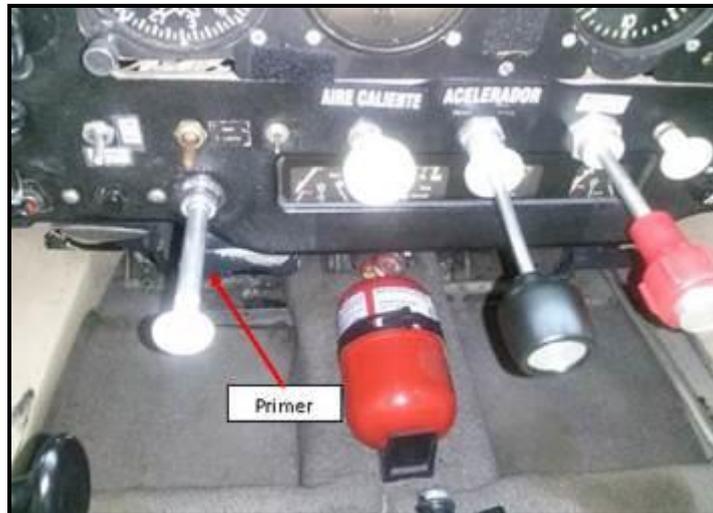
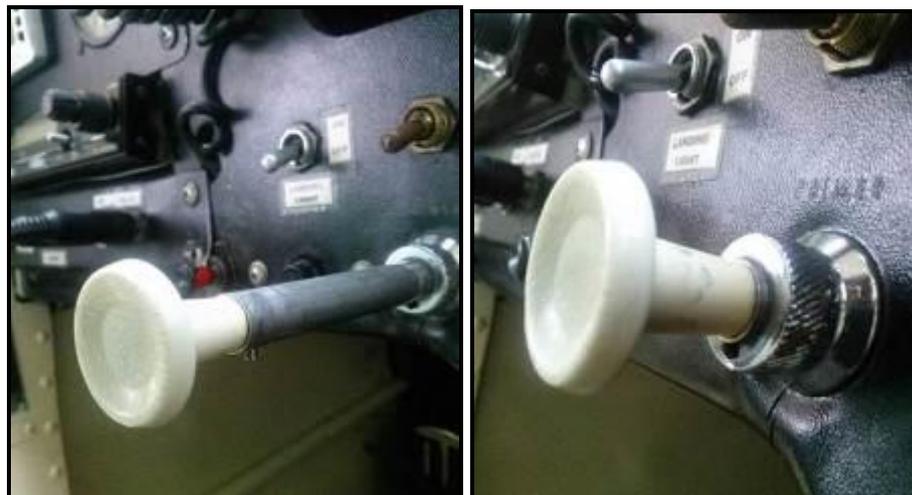
Al preguntarle al instructor si en la puesta en marcha utilizó el primer, éste respondió que realizó dos inyecciones y lo dejó trabado en su posición. Asimismo, afirmó que, dado que el inyector se encontraba flojo, se ajustó la fricción del mismo.

Figura 12. Vista del primer

Cabe aclarar que es de común conocimiento entre los pilotos que vuelan aeronaves Cessna que si el primer no queda retraído y trabado puede causar “rateos” del motor cuando se modifica la potencia.
