# JIAAC | INVESTIGACIÓN PARA LA SEGURIDAD AÉREA

## INFORME PROVISIONAL

*Matrícula: LV-MYP*

**AERONAVE:** Piper Pawnee PA-A25

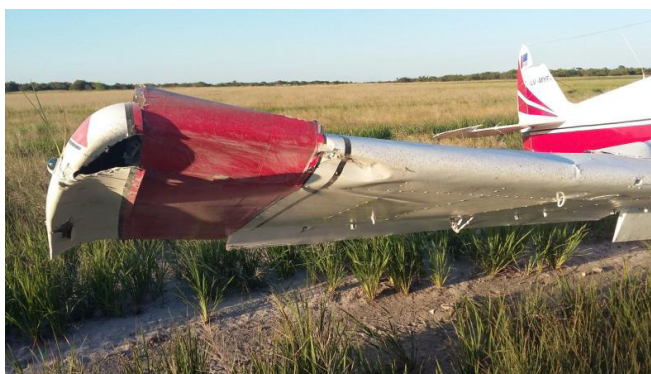
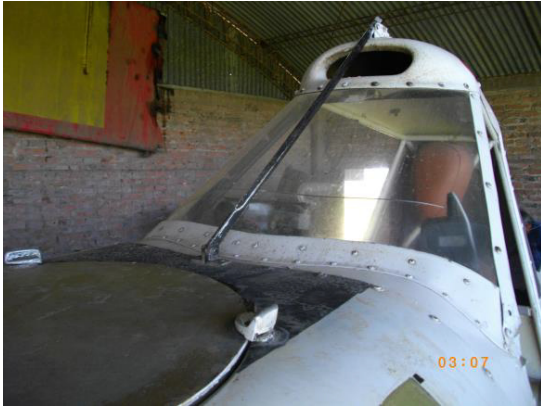
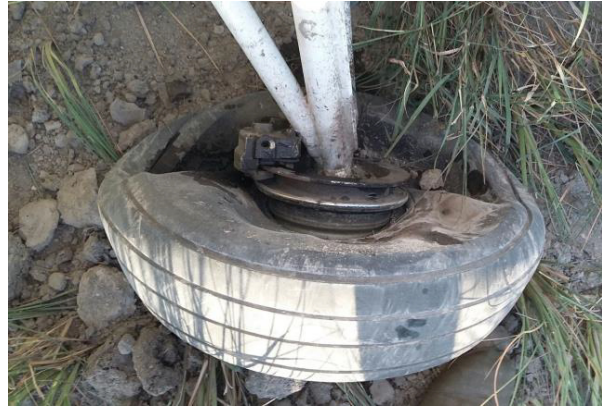
**1.3.1 Célula:** la aeronave evidencio daños en su plano derecho, puntera rota y deformación del borde de ataque 1,5 m desde la punta hacia la raíz del mismo, parabrisas rajado, Tren principal derecho: masa de rueda y cubierta destruida.

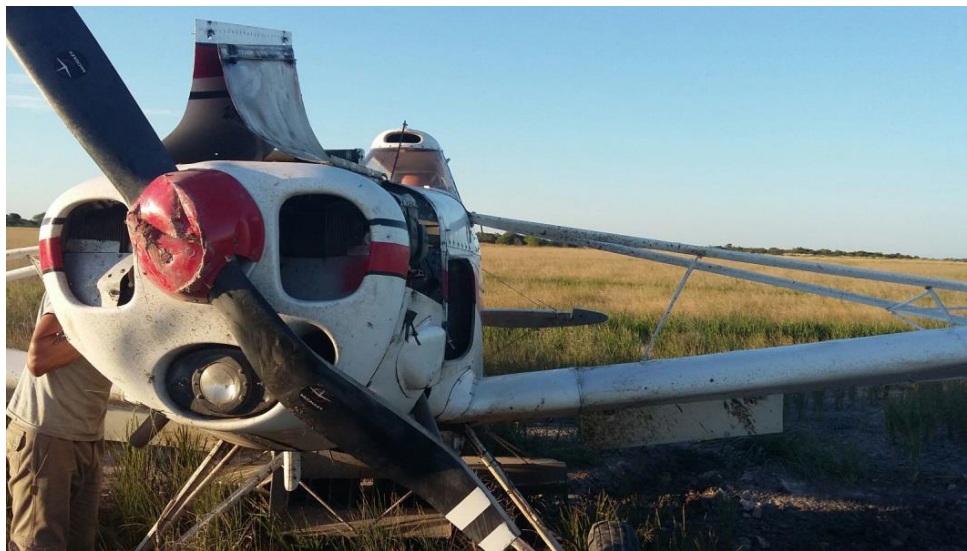
**1.3.3 Hélice:** una pala doblada y cono de hélice destruido.

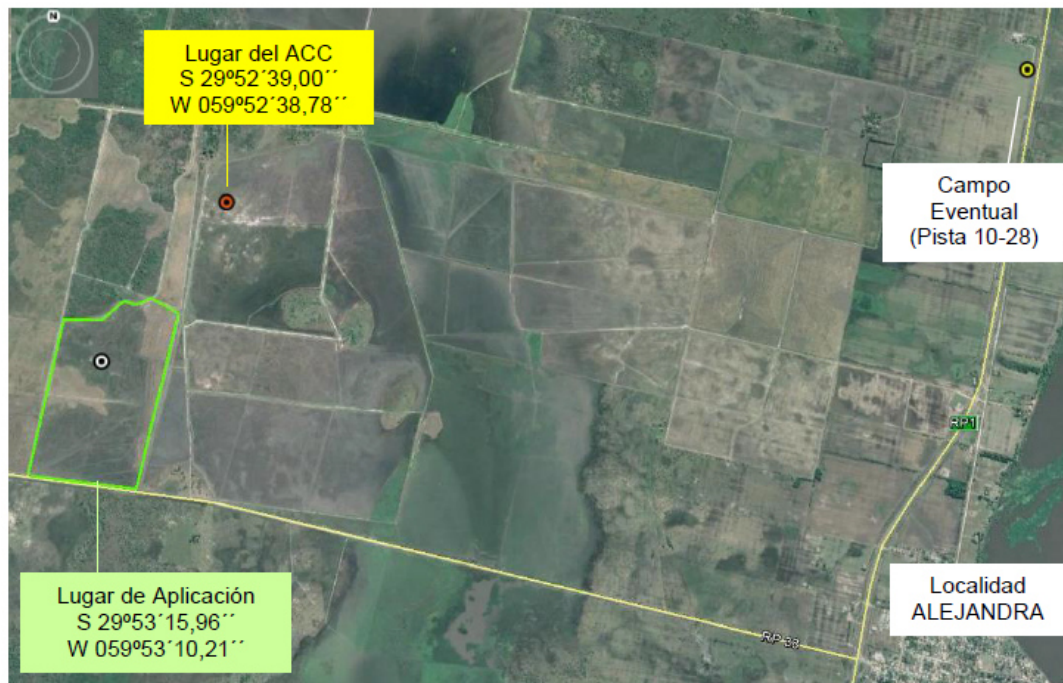
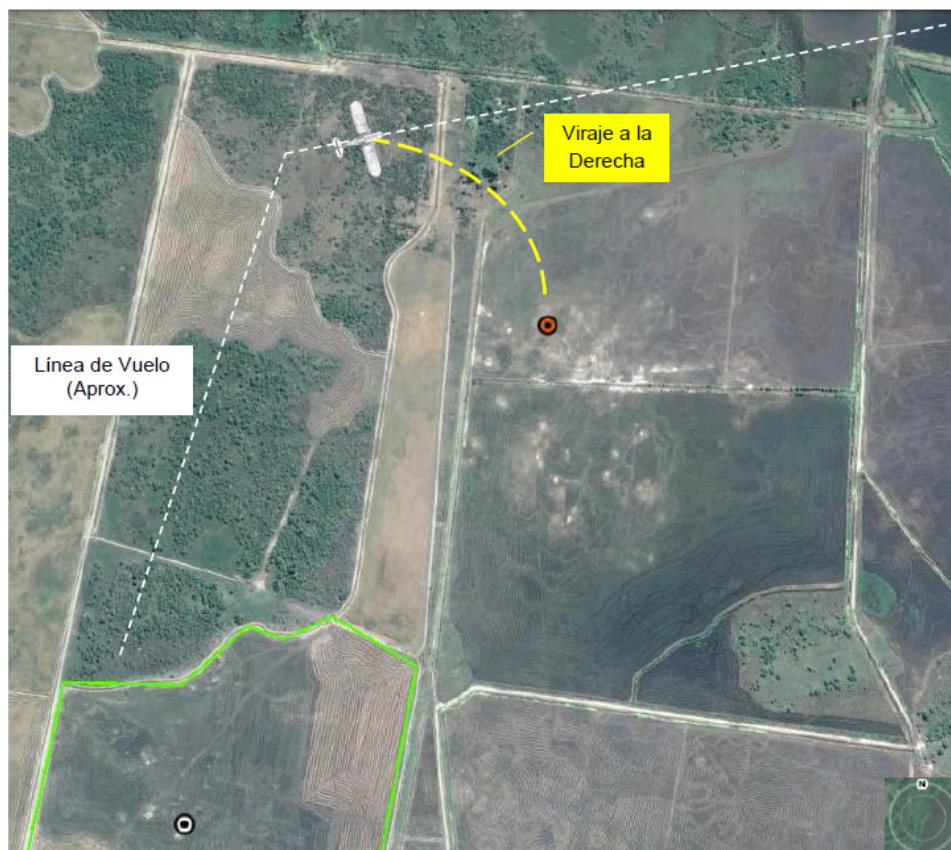
El aterrizaje de emergencia se efectuó sobre un campo seco de cultivo de arroz.

La aeronave de regreso a la pista de operación experimenta trepidaciones y posterior detención del motor. Se realiza un aterrizaje de emergencia sobre un campo de arroz a 90° de las tapias, se desplaza 70 mts. y se detiene. En este tramo la rueda del tren principal derecho se destruye, la puntera del plano derecho impacta contra el terreno, y una pala de la hélice absorbe la inercia y evita que la aeronave capote. La aeronave quedó aproximadamente con rumbo 090°. No hubo dispersión de restos.

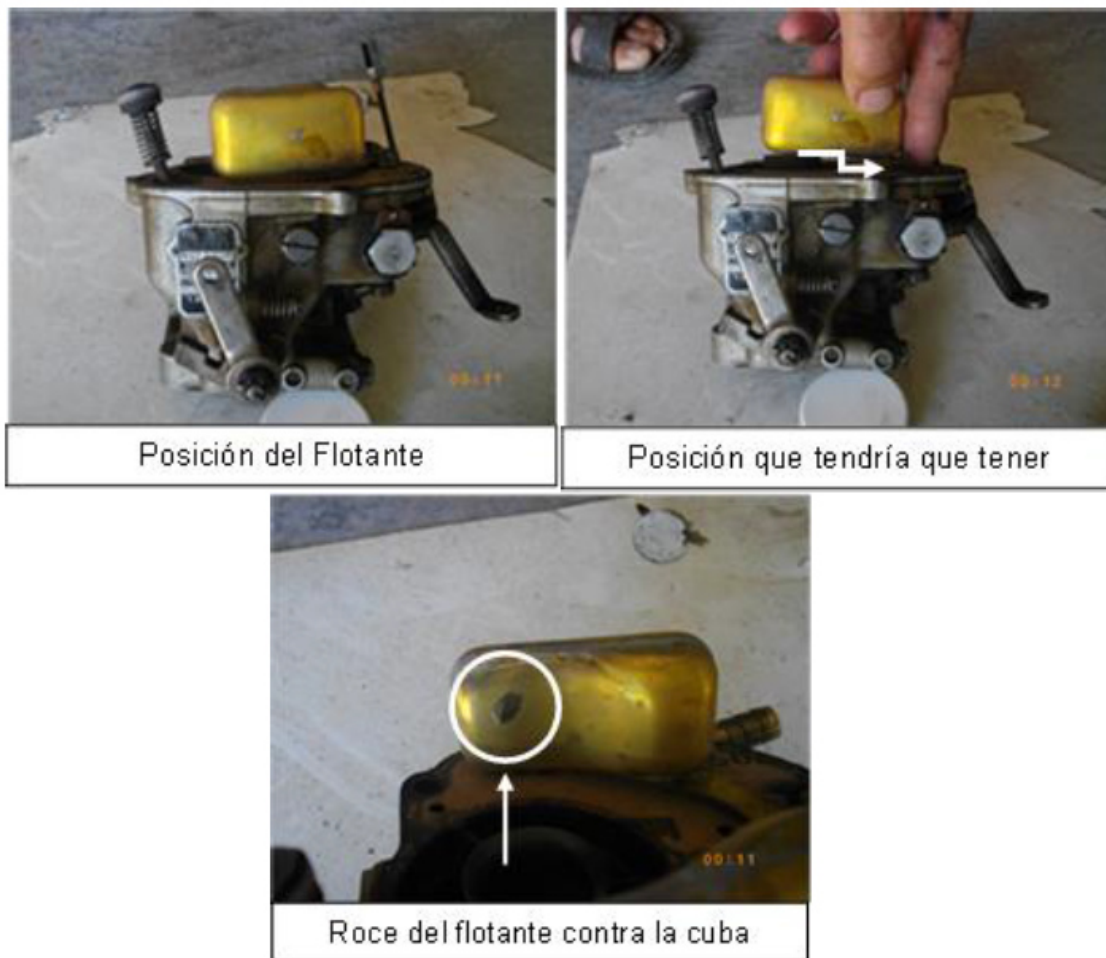
Se procedió al control del carburador, se acciono la bomba de pique sin novedad, se efectuó el desarme del carburador, constatándose la existencia de combustible en la cuba, se desmonto el filtro metálico de combustible, el mismo se encontró en buen estado y libre de impurezas. En el control de cuba del carburador, se observó una regulación incorrecta sobre el flotante, (elemento que regula el ingreso de combustible a la cuba), además se apreció un roce del flotante contra el cuerpo interno de la cuba.
