INFORME DE SEGURIDAD OPERACIONAL

Fallo o malfuncionamiento de sistema/componente (grupo motor)

Weatherly 620-A, LV-ZRI

**02599541/18**

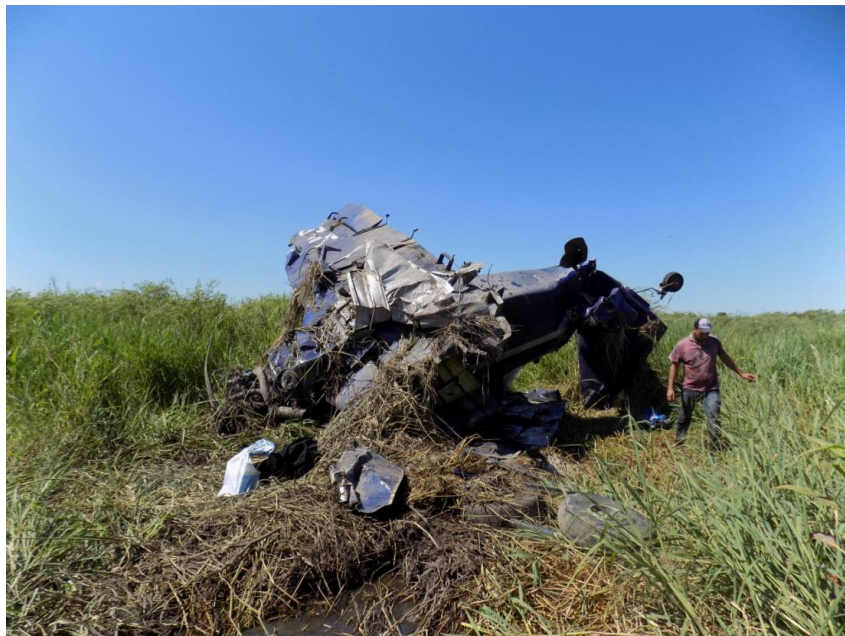
El 10 de enero de 2018 la aeronave matrícula LV-ZRI, un Weatherly 620-A, despegó del aeródromo de Colonia San José a las 13:56 horas<sup>2</sup>, en un vuelo de trabajo aéreo. A 25 metros de altura, luego de pocos minutos de vuelo, se produjo una falla de motor con oscilación de las revoluciones por minuto. Instantes después el motor se detuvo, situación que llevo al piloto a realizar un aterrizaje de emergencia controlado en las márgenes del río San Javier. La aeronave recorrió 19 metros, capotó y se detuvo con rumbo 40°.

Figura 1. Posición final de la aeronave accidentada

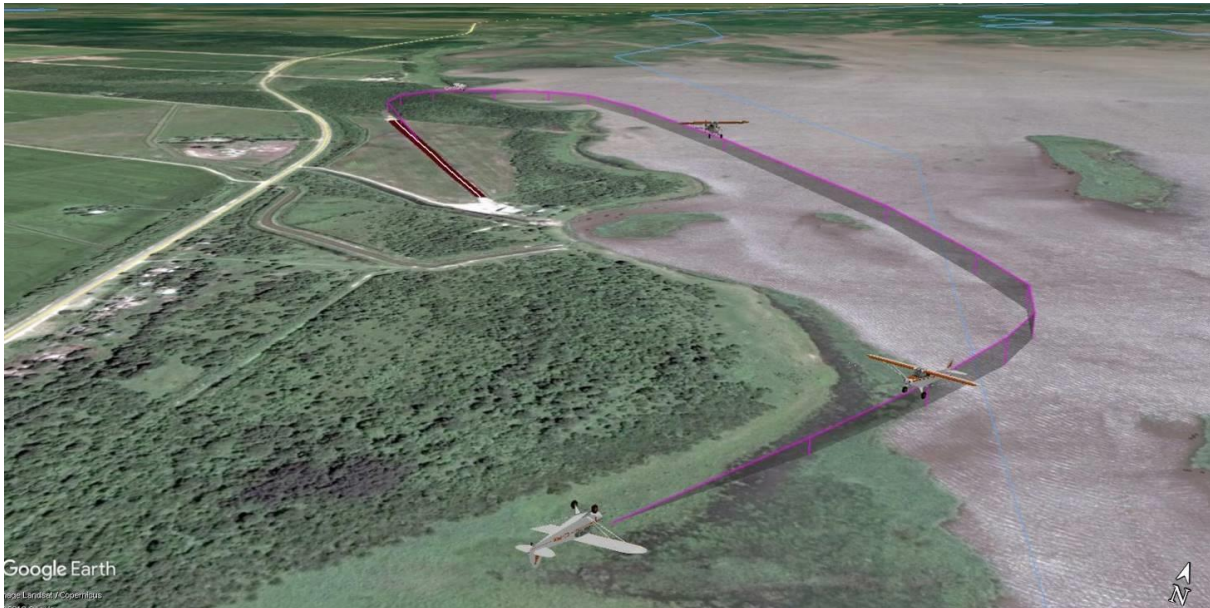
Figura 2. Trayectoria realizada por el LV-ZRI

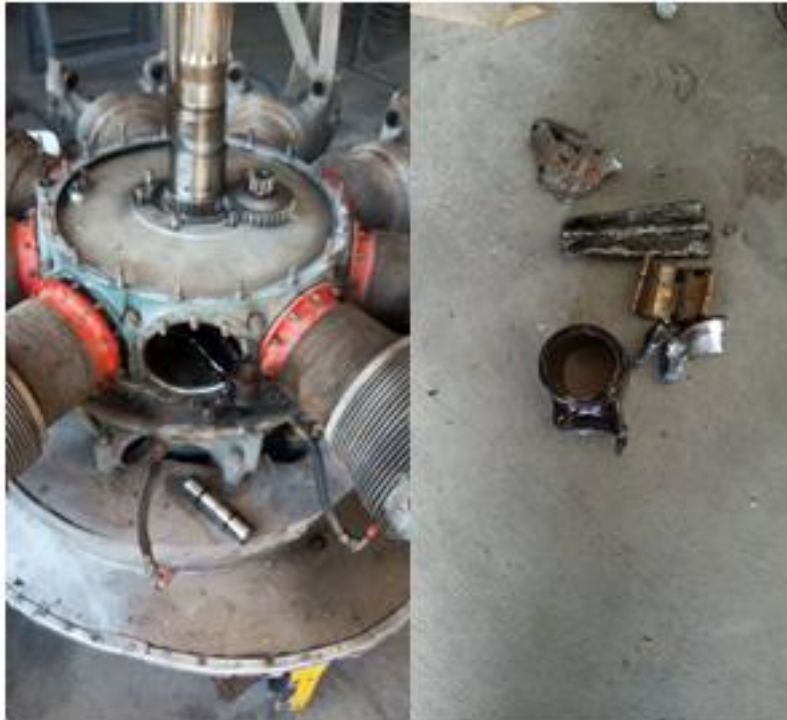
La bieleta número 6 presentaba una fractura en la zona de toma al cigüeñal. El colapso del mencionado componente produjo una serie continua de daños internos de forma colateral, que provocaron la detención del motor.

Figura 3. Vista general de motor y restos de bieletas

Con relación al colapso de la bieleta de motor, no pudo determinarse fehacientemente el origen de la fractura debido al alto nivel de destrucción del componente. Las superficies de fractura se encontraban deformadas, producto de los reiterados golpes internos en el motor, durante los últimos ciclos de trabajo. Esta consecuencia enmascara todas las evidencias que pueden analizarse de la fractura.

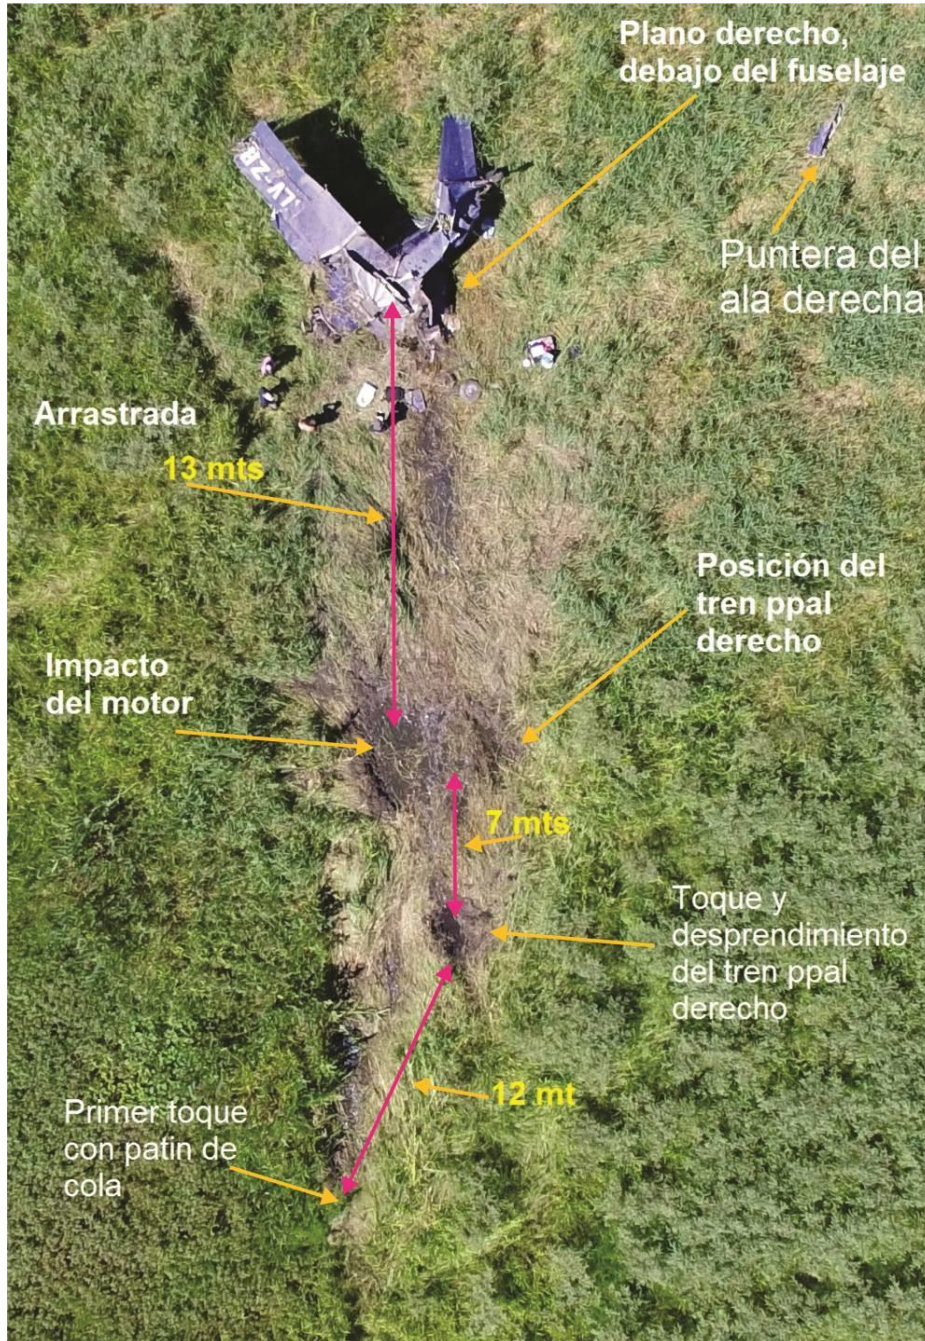
El aterrizaje de emergencia fue consecuencia de la falla y detención del motor en vuelo. Si bien la aeronave aterrizó en forma controlada, los daños que se produjeron

fueron producto de reiterados impactos y la consecuente pérdida de control en el terreno. Esto se vio propiciado por las características del suelo, que se encontraba con escaso valor sustento, presencia de pastizales y áreas anegadas.

Figura 4. Descripción del impacto contra el terreno
