Informe de Seguridad Operacional

Aterrizaje brusco

Piper PA-38, LV-OBO

4166143/20

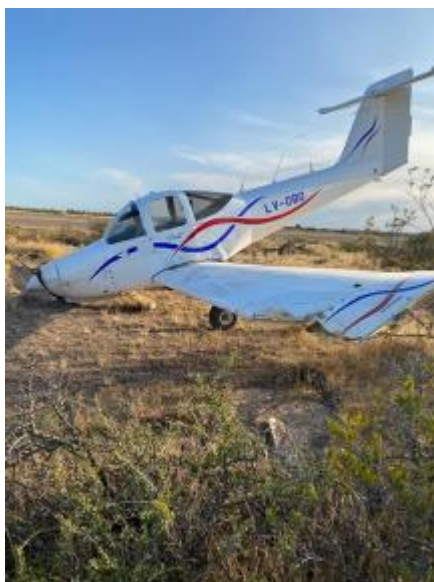
Figura 1. Aeronave LV-OBO

El 11 de enero de 2020, luego de un vuelo de aviación general, la aeronave matrícula LV-OBO, un Piper PA-38, aterrizó en la pista 04 del aeródromo de Rawson, a las 22:40 horas.² La aeronave en el toque se desplazó hacia la izquierda y produjo una excursión de pista, por lo que se produjeron daños de importancia.

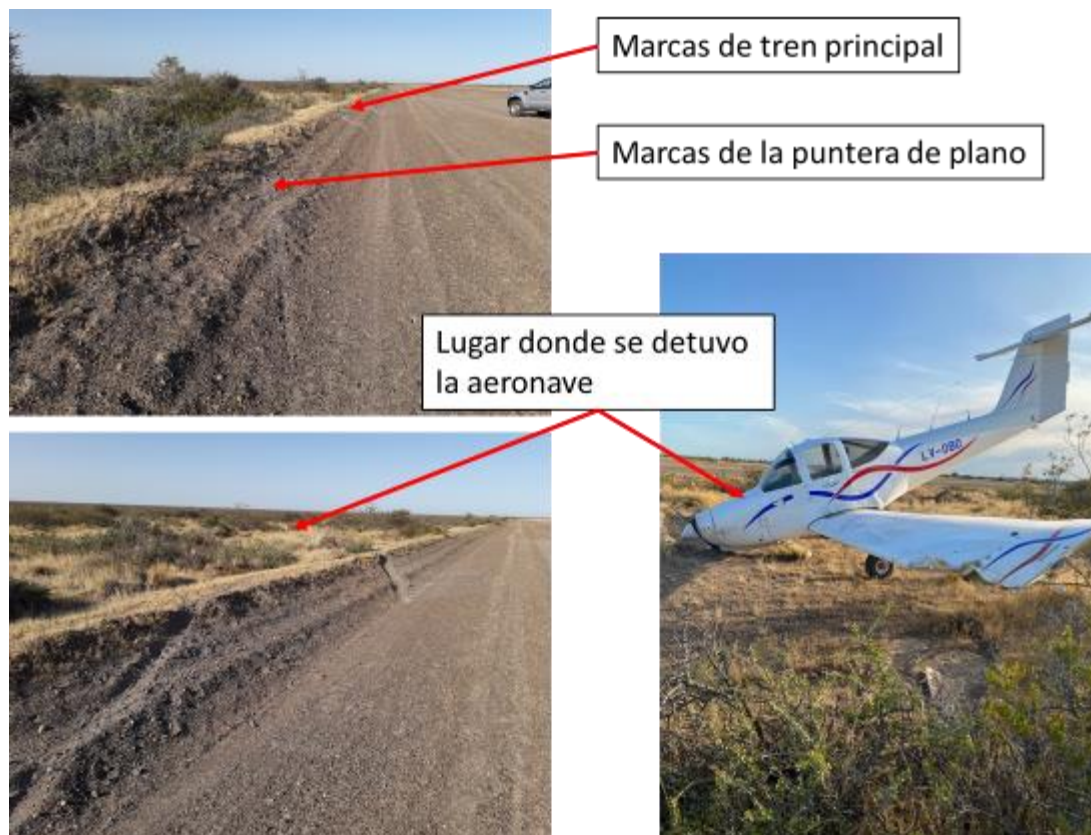
Figura 2. Posición final de la aeronave

La aeronave aterrizó en la pista 04 del aeródromo de Rawson desplazada hacia la izquierda y posterior salida de pista. En el lugar se observó la presencia de marcas en el terreno debido al roce de la puntera del plano izquierdo y del tren de aterrizaje al salir de la pista. La detención final

de la aeronave se produjo a 30 metros de donde salió de pista, donde el tren de aterrizaje de nariz colapsó y la hélice impactó contra la superficie del terreno.

El contacto anormal de la aeronave con la pista y posterior excursión por el lateral izquierdo podría haber sido producido por una ráfaga de viento durante la restablecida.

El informe meteorológico mencionaba que para ese intervalo de tiempo se produjo el ingreso de una masa de aire desde el mar, desde el sector este/sudeste que habría desplazado a la aeronave hacia la izquierda del eje de pista.

La falta de notificación del accidente en tiempo y forma condicionó que la investigación pueda establecer los factores reales que intervinieron en el mismo. Por lo que se propone mejorar la difusión de la importancia de la notificación de los accidentes e incidentes y la no remoción de los restos sin la debida coordinación con la JST.
