INFORME DE SEGURIDAD OPERACIONAL

Pérdida de control en vuelo

Cicaré CH-7T, LV-X560

**0463152/16**

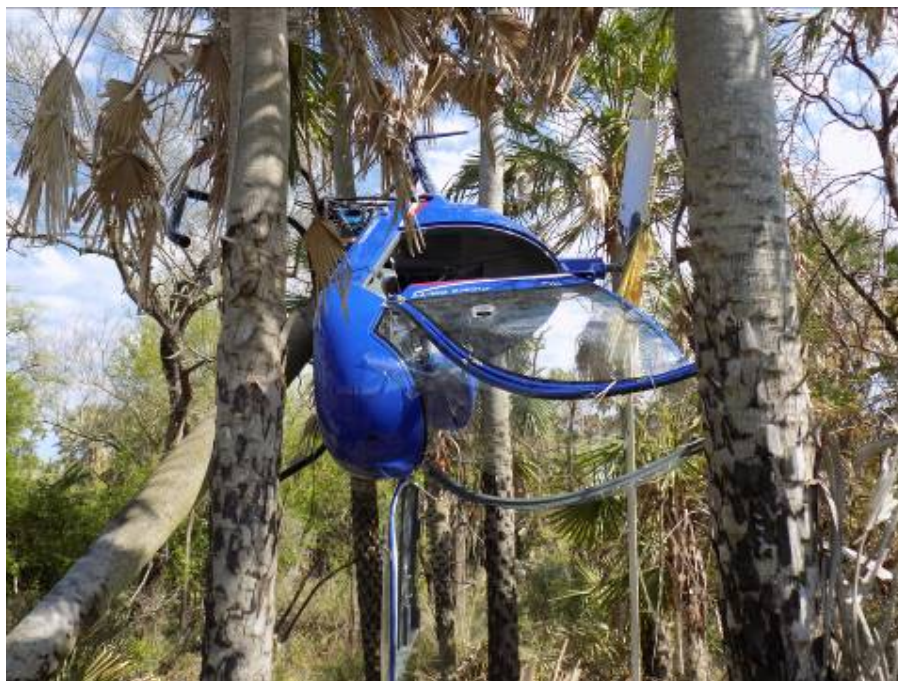
Al reducir la potencia a ralentí, el motor se detuvo y, dado que no fue posible reencenderlo, el piloto decidió realizar un aterrizaje de emergencia. Al virar a la derecha, la aeronave impactó contra dos palmeras entre las que quedó atrapada, a dos metros de la superficie del terreno.

Figura 1. Posición final de la aeronave luego de la falla en vuelo

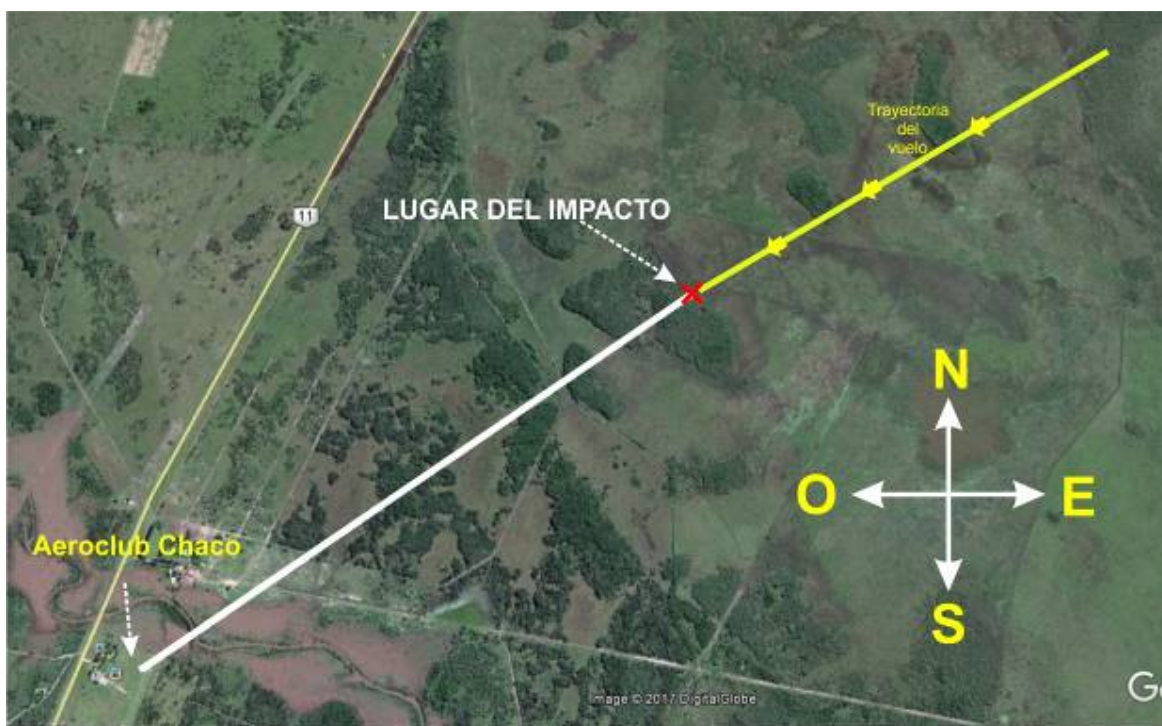
Figura 2. Trayectoria de la aeronave, punto de aterrizaje previsto y lugar del accidente

El análisis de la ruta de vuelo que estaba realizando el helicóptero indica que el lugar seleccionado por el piloto para hacer la práctica de auto rotación no fue adecuado por encontrarse en el borde de una zona de monte con palmeras y árboles, siendo que había sobrevolado una zona de campo desmontado.
