Informe de Seguridad Operacional

Colisión con obstáculo a baja altitud

Cessna A-188-B, LV-ZPB

47739416/18

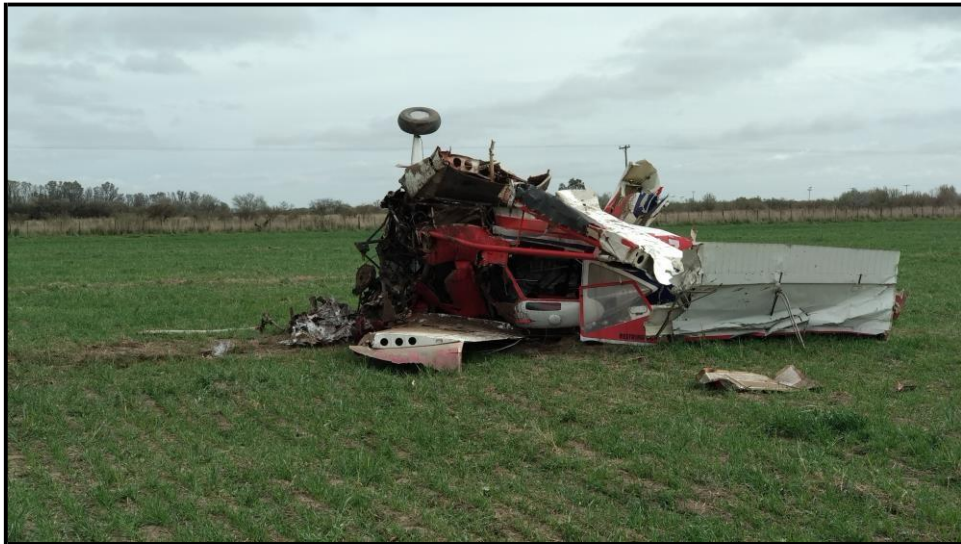
Figura 1. Aeronave accidentada

Destruída.

De importancia.

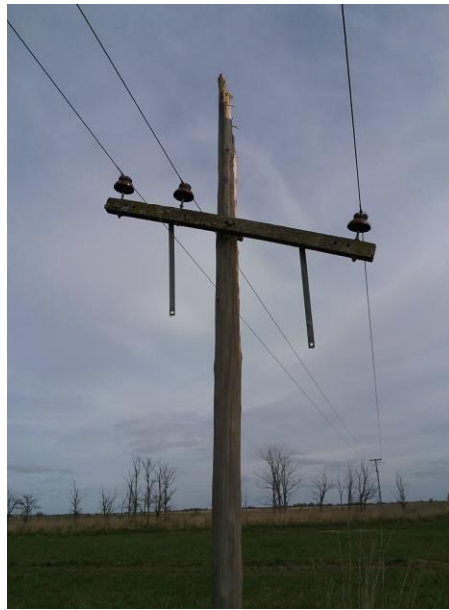
Figura 2. Poste de electricidad impactado

Se dañó un poste de electricidad de baja tensión ubicado en el campo en el que se estaba realizando el trabajo.

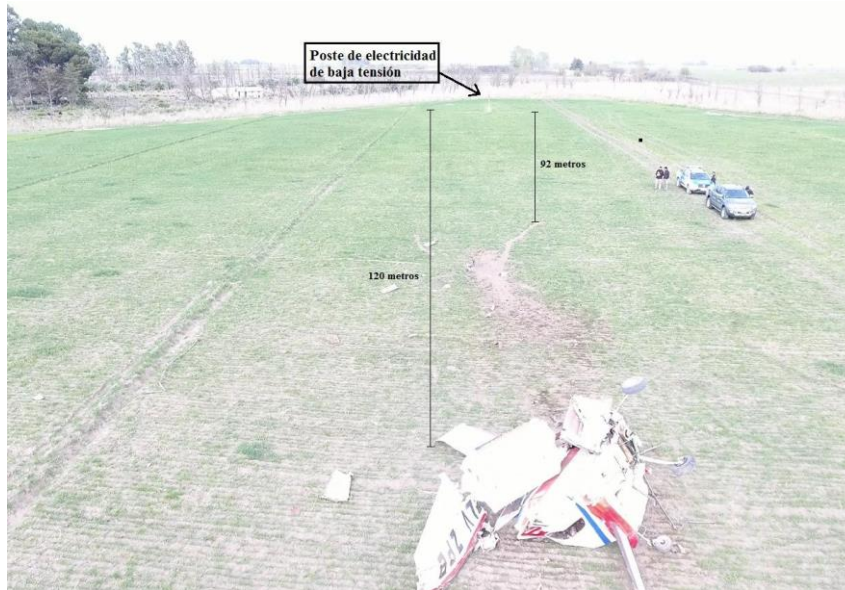
Figura 5. Distancias desde el impacto contra el poste

La aeronave impactó contra un poste de electricidad de baja tensión y, en consecuencia, el piloto perdió el control de la aeronave impactando contra el terreno (a 92 metros del poste), primero con el ala derecha y luego con la nariz de la aeronave. La aeronave recorrió un total de 120 metros hasta su detención.

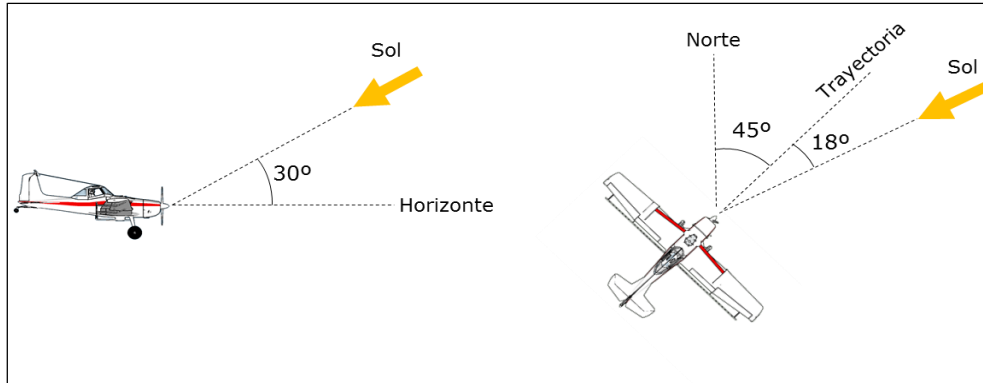
Figura 7. Diagrama de la posición del sol

Al momento del accidente la posición del sol era la siguiente:

Altura	30° sobre el horizonte
Acimut	63° medido desde el norte hacia el este

La investigación no halló evidencias de una maniobra evasiva previa al impacto, lo cual indica que el piloto no visualizó el poste del tendido eléctrico o que el mismo fue visto a muy corta distancia, lo que no le habría permitido ejecutar una maniobra para evitar el obstáculo. Además, es necesario tener en cuenta la posición del sol respecto a la trayectoria que llevaba la aeronave, la que pudo haber afectado la visión del piloto y contribuido a la no detección del obstáculo.

Difundir entre todos sus integrantes la importancia de planificar el vuelo, una identificación de peligros y su análisis de riesgo correspondiente, involucrados en el sitio a realizar el trabajo y los asociados al vuelo a baja altura.
