Informe de Seguridad Operacional

Contacto anormal con la pista - Excursión de pista

Cessna Citation 680, LV-CIQ

55314916/19

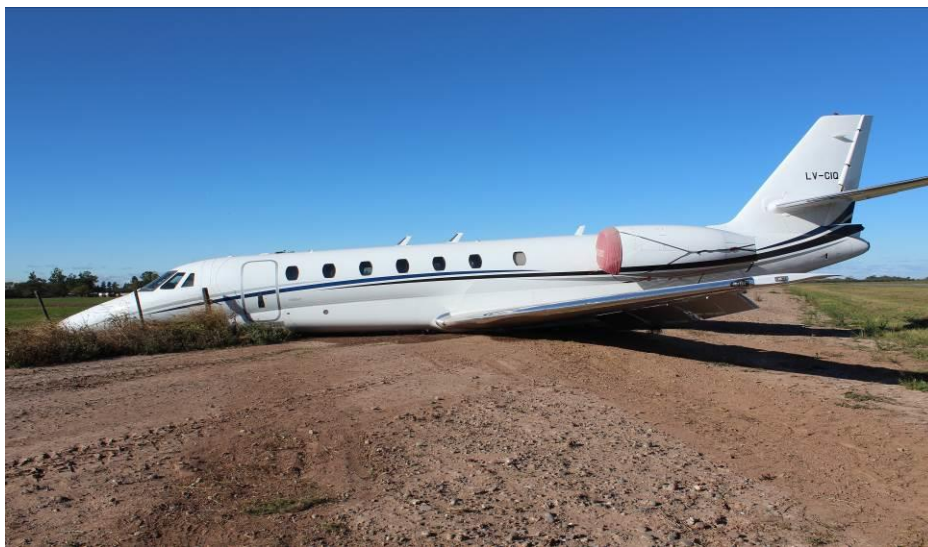
Daños de importancia. Se produjeron daños en la zona ventral, se aplastaron las cañerías de fluidos hidráulicos del mecanismo del tren de aterrizaje de nariz y el mecanismo de tapas del tren de nariz. Las tapas del tren de aterrizaje principal tuvieron raspaduras de importancia, al igual que los bordes de fuga internos de ambos flaps y los bordes de ataque en las raíces de ambos planos se abollaron levemente.

Figura 2. Aeronave LV-CIQ

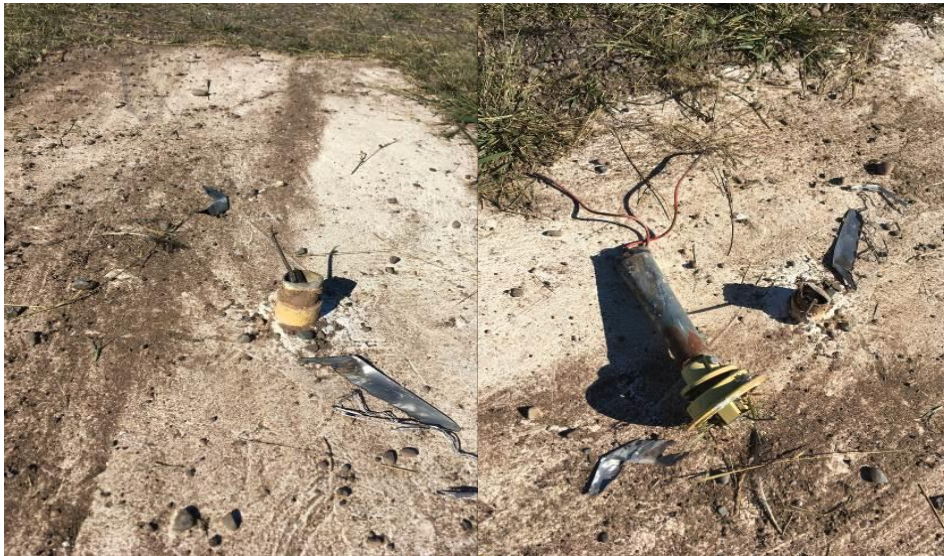
Dos balizas del borde de pista se destruyeron.

Figura 3. Daños balizamiento

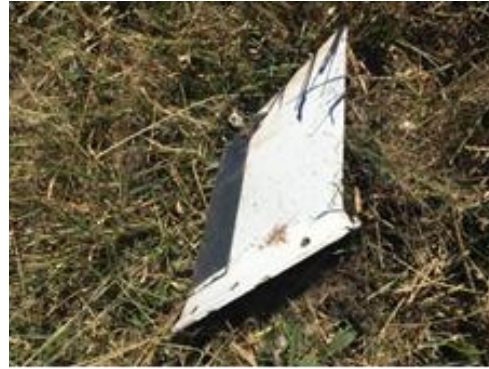
La tapa izquierda del tren de aterrizaje de nariz y una antena de la zona ventral de la aeronave fueron encontradas a 5,6 metros y 11,8 metros de la posición final de la aeronave. Asimismo, se observó una pérdida de combustible por la zona ventral.

Figura 7. Antena
