# Informe de Seguridad Operacional

Falla del tren de aterrizaje principal

Juancito JG 2, LV-X677

**5712807/20**

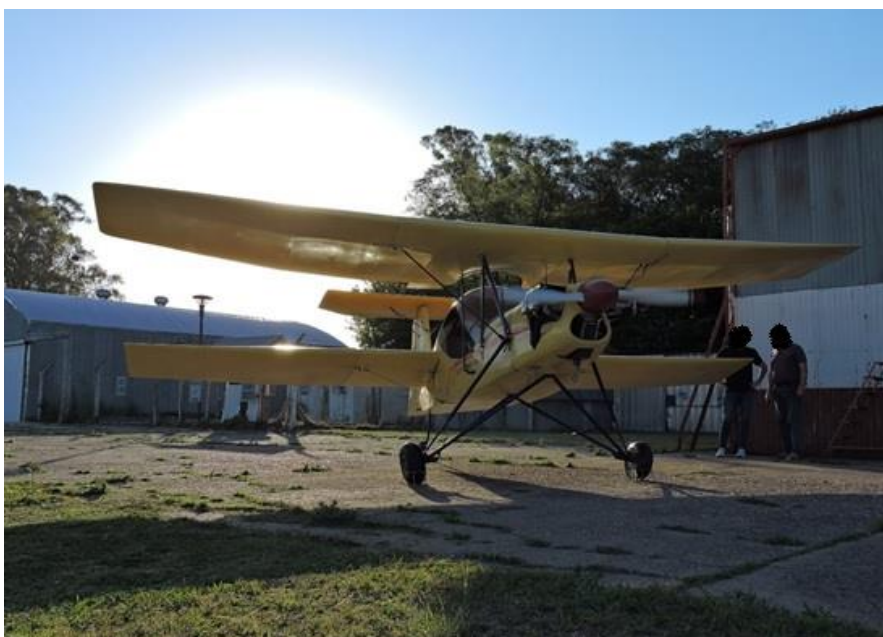
Figura 1. Aeronave LV-X677, Juancito JG 2

Como consecuencia del suceso, la aeronave experimentó daños de importancia en el tren de aterrizaje derecho, hélice y posibles daños internos en el motor.

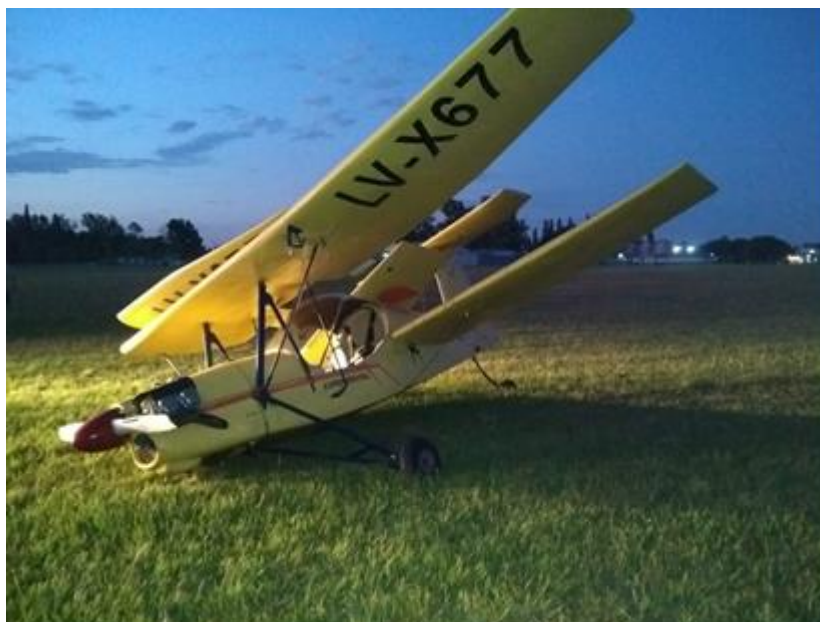
Figura 2. Imagen de la aeronave luego del suceso

El piloto al mando manifestó que, durante el aterrizaje, la aeronave se inclinaba hacia la derecha. Al observar el tren de aterrizaje derecho, comprobó que el vástago del amortiguador derecho del tren principal se había doblado hacia adentro junto a los dos montantes de la misma pata del tren de aterrizaje.

Luego de recorrer 40 metros sobre el eje de pista, la aeronave realizó un trompo hacia la derecha y completó un giro de 160°. En ese momento, la hélice hizo contacto con el terreno, pero el motor no se detuvo. La aeronave quedó en posición final con rumbo 200°, apoyada sobre su ala derecha.

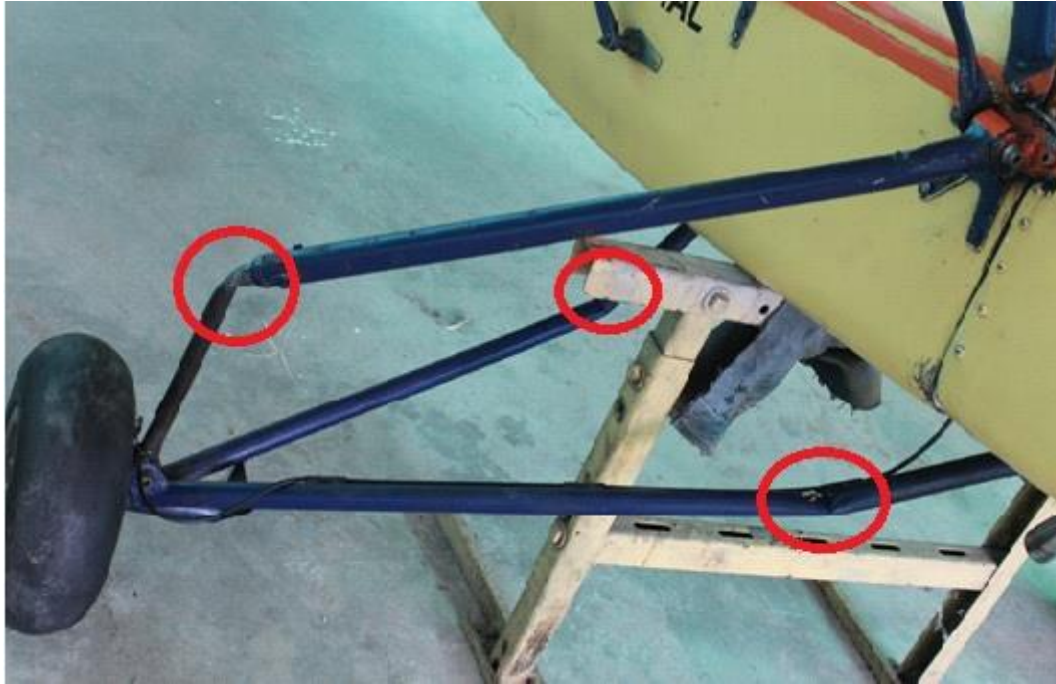
Figura 3. Imagen de los daños sufridos por el tren de aterrizaje derecho

Durante el trabajo de campo, se comprobó que la deformación del vástago del amortiguador y de los dos montantes de tubos de acero ocurrió por una tensión de carga mecánica con desplazamiento lateral. La fuerza de compresión originó el plegado de los tubos de acero. La fuerza lateral puede ser atribuida a un aterrizaje cruzado. También se observó que la hélice, de madera, se había destruido por completo.

La deformación (doblez) de los tubos de acero es atribuible a una fuerza superior al límite de resistencia del material, producida durante el contacto con la pista. En ese momento, la compresión absorbida por los dos tubos de acero montantes y el tubo de acero vástago del amortiguador se deformaron. La energía fue transmitida desde la masa de la aeronave hacia afuera (fuerza tangencial hacia la derecha); es decir, transmitida por los tres tubos de acero que forman la pata del tren principal, hacia el extremo del eje y rueda principal.

Según el escenario de falla más probable, durante el aterrizaje la aeronave no estuvo alineada con respecto a su trayectoria (aterrizaje cruzado), lo que pudo haber arrojado cargas tangenciales hacia la derecha y generado que los tubos de acero del tren de aterrizaje principal se doblaran.

En este caso, el amortiguador tendría que haber absorbido y disipado la energía cinética del impacto hasta un nivel tolerable en la estructura de la aeronave, pero fue superado por la carga

lateral a la que fue sometido. Finalmente, éste colapsó por un efecto de compresión en ambos montantes de la pata del tren y del vástago del amortiguador.

- ✓ Realizar un seguimiento y control efectivo del estado de los componentes previo a ser puestos en servicio, con la finalidad de asegurar su correcto funcionamiento.
