INFORME DE SEGURIDAD OPERACIONAL

Colisión en vuelo con VANT

Embraer 190, LV-CDZ

80271/19

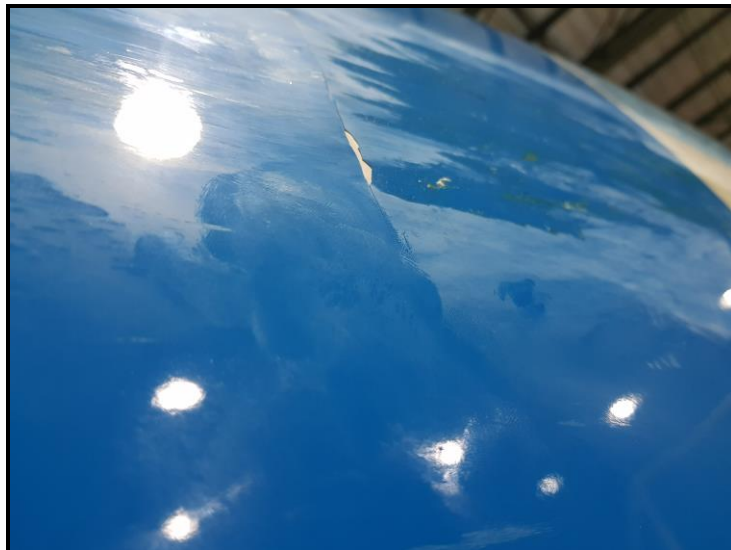
Figura 1. Imagen de los daños en el fuselaje

En el lugar del impacto se observaron restos de un material aceitoso tipo gel transparente y fibras de otro material color negro.

Los registradores de datos de vuelo y de voces de cabina facilitaron la obtención de información sobre la posición y altura del impacto del VANT con la aeronave. Además, las muestras de los restos que quedaron alojados en el fuselaje (lugar del impacto) permitieron determinar que el objeto con el que colisionó la aeronave era un VANT.

- ✓ La difusión y comunicación sobre el tema, a efectos de concientizar y elevar el nivel de monitoreo de las tripulaciones de vuelo sobre este peligro para la seguridad operacional.
- ✓ La oportuna notificación tanto de eventos (aun cuando los mismos sean inconsecuentes) y avistajes VANT al Programa Nacional de Notificación de Eventos y Deficiencias de Seguridad Operacional (PNSO) a efectos de análisis y gestión de riesgo de seguridad operacional.

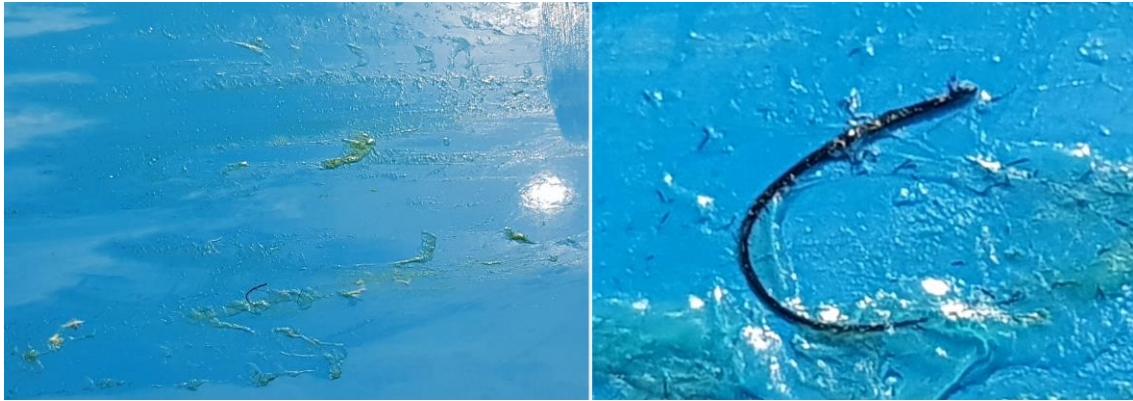
Figura 2. Imagen de las muestras

Se tomaron muestras mediante hisopado, las cuales fueron enviadas al Laboratorio de Investigaciones de Metalurgia Física de la Universidad Nacional de La Plata. Se realizó una microscopía electrónica de barrido sobre los restos de fibras hallados en el fuselaje de la aeronave y estudios de espectroscopía dispersiva en energías. Se identificó presencia mayoritaria de C (carbono, 65% wt), O (oxígeno, 24% wt), N (nitrógeno, 7% wt), S (azufre, 2,2% wt) y una fracción minoritaria de Ca (calcio, 0,6% wt).

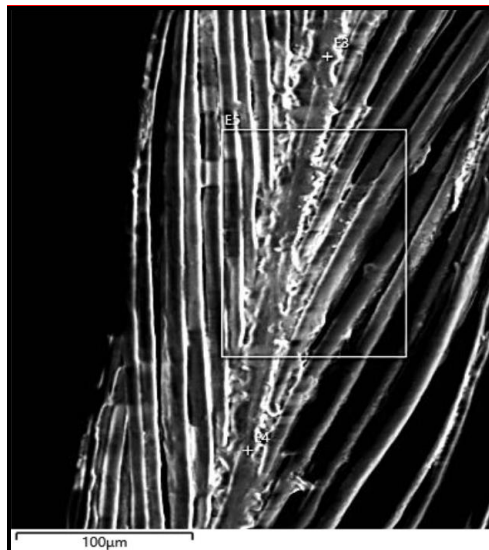
Figura 3. Micrografía

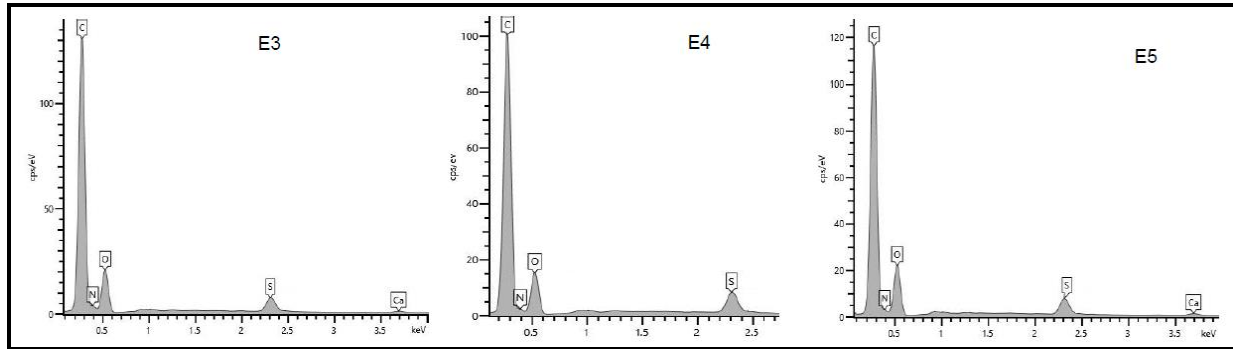
Figura 4. Espectros EDS correspondientes a los puntos E3-E4-E5, indicados en la figura 3

En base a los espectros semicuantitativos de los elementos que componían la muestra se infirió que el material analizado era fibra de carbono. En cuanto a los productos grasos orgánicos hallados, se identificó presencia mayoritaria de C (carbono, 80,6% wt), O (oxígeno, 18,4% wt), S (azufre, 0,4% wt) y una fracción minoritaria (0,1% wt) de Cl (cloro), K (potasio), P (fósforo), Ca (calcio) y Al (aluminio). Un espectro representativo de este residuo se muestra en la figura 5. Con tal información se realizó la caracterización de estos productos mediante espectroscopía de infrarrojo.

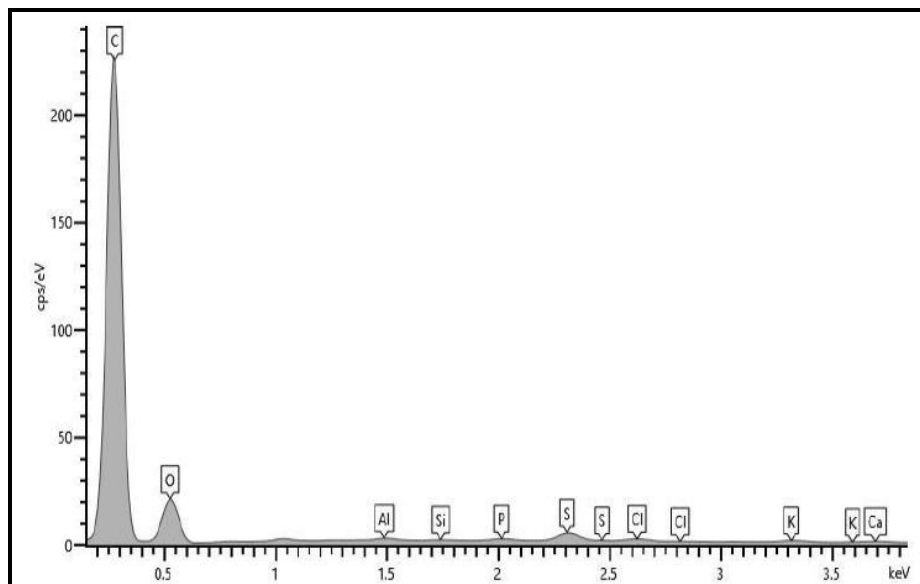
Figura 5. Espectro EDS correspondiente a residuo graso hallado en el fuselaje

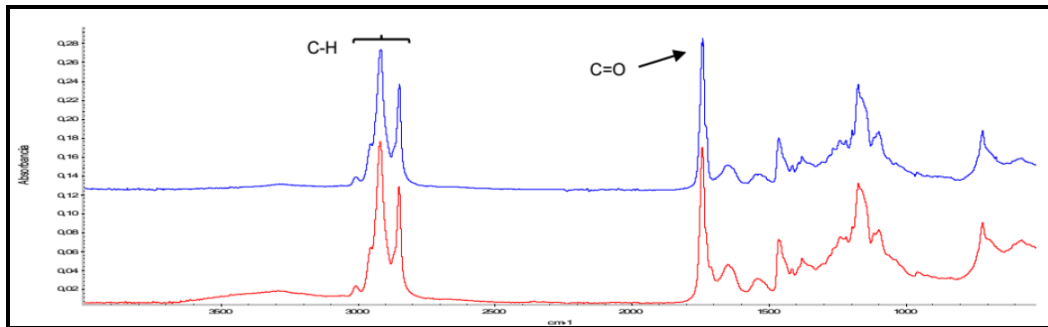
Figura 6. Espectros de absorbancia correspondientes a residuos orgánicos entre 4000 y 400 cm-1

En base a los espectros se concluyó que el material era de origen orgánico, entre los compuestos encontrados se pueden mencionar polímeros derivados del ácido acrílico (ésteres) y polióxidos de etileno. Estos materiales están presentes en baterías, por lo que los residuos encontrados podrían provenir de este tipo de fuente de energía. De acuerdo a los resultados de los materiales analizados, se pudo confirmar que el objeto con el que impactó la aeronave LV-CDZ era un VANT. Según la Administración Nacional de Aviación Civil no se registraron autorizaciones a operarios de VANT para la zona, hora y fecha del incidente.

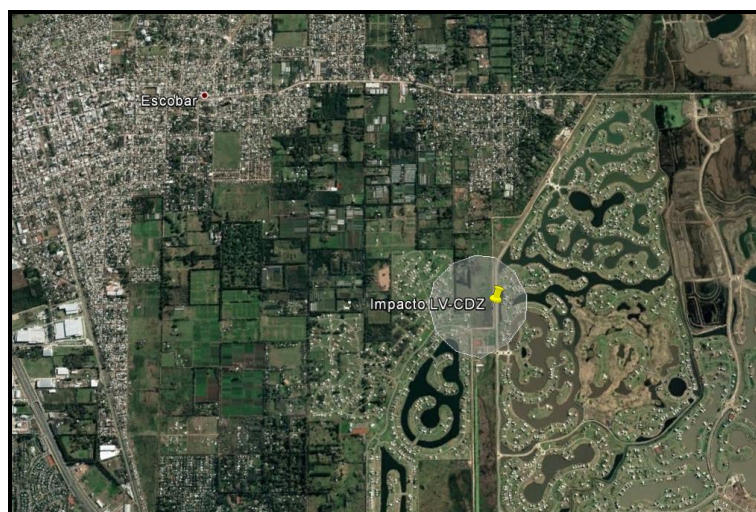
La aeronave estaba equipada con un registrador de datos de vuelo y otro registrador de voces de cabina, a partir de los cuales se determinó la posición y altura en la cual se encontraba la aeronave al momento de ser impactada a 4080 pies (ver figura 7).

Figura 7. Imagen de la zona del impacto
