INFORME FINAL

INCIDENTE OCURRIDO EN: Aeropuerto Ezeiza / Ministro Pistarini, provincia de Buenos Aires

MARCA: Airbus

MODELO: 340 /300

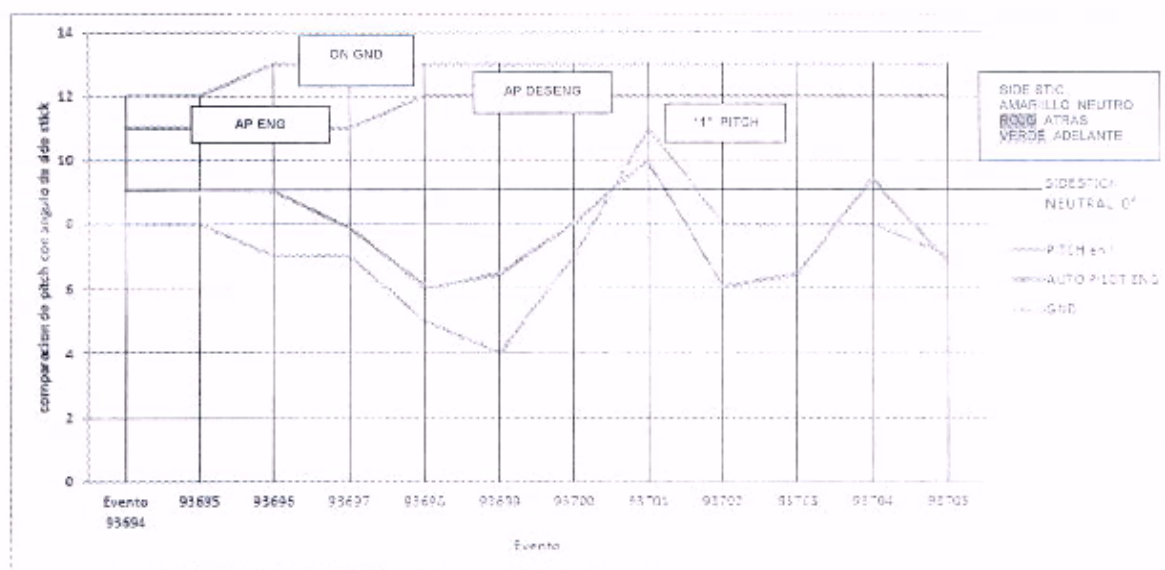
#### *Análisis de la Maniobra*

Según el análisis de los datos obtenidos del FDR, después del toque ( $7^\circ$  de actitud nariz arriba), el piloto en forma involuntaria ejerció presión en el comando de profundidad hacia atrás (sidestick), hasta llegar a valores angulares de  $16.9^\circ$  de desplazamiento (85% del total del recorrido hacia atrás); esto ocasionó que el piloto automático (AP) se desenganchara.

La aeronave respondió a esta solicitud y levanto la nariz, pero a un régimen de rotación más elevado que el esperado, pasando a una actitud de  $7^\circ$  incrementándose rápidamente hasta alcanzar los  $11^\circ$  de pitch.
