Junta de Investigación de
Accidentes de Aviación Civil

Informe Final

MATRÍCULA: LV-LJA

Fecha: 09/04/2014

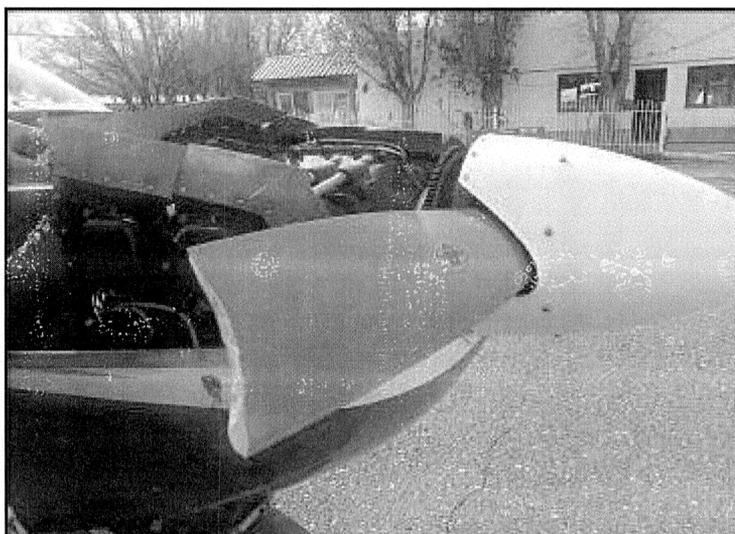
Resultó destruida por una fisura y el desprendimiento de un segmento de la pala nº 2.

Figura 1. Condición de la pala dañada de la hélice

Al arribo a Rincón de los Sauces de los investigadores de la JIAAC, el 16 de mayo del 2014, se constató la fractura y el desprendimiento de 22 cm de material en la puntera de la pala nº 2³ de la hélice.

Del informe recibido del Laboratorio de Investigaciones de Metalúrgica Física de la Facultad de Ingeniería de la Universidad Nacional de la Plata, se desprende que la fractura de la puntera de la hélice fue producto de fatiga a partir de daños mecánicos superficiales (indentaciones) que ocasionaron puntos de severa concentración de tensiones. Las indentaciones son probablemente atribuibles a un mecanismo de daño erosivo por partículas sólidas duras (arena, piedras) debido a la frecuente operación de la aeronave (y por ende la hélice) en superficies no preparadas.

La fractura de la pala nº 2 de la hélice fue producto de un proceso de fatiga, originado por daños mecánicos superficiales que ocasionaron puntos de concentración de tensiones, atribuibles a un mecanismo de daño erosivo por partículas sólidas duras (arenas, piedras) durante la operación de la hélice próxima a suelos no firmes.

- *Adoptar las medidas pertinentes para la más amplia difusión entre la comunidad usuaria de los procedimientos de inspección pre-vuelo establecidos en la Circular de Asesoramiento CA 20-37D, con especial énfasis en el punto 12 "Cuidado de las hélices"*

- *Adoptar las medidas pertinentes para la más amplia difusión entre los talleres aeronáuticos habilitados respecto de la vital importancia que, durante la inspección de rehabilitación anual a aeronaves que posean hélices metálicas, se observen con precisión los procedimientos indicados por el fabricante en la CA20-37D y la AC 43-13-1B Capítulo 8, Sección 4.*
