INFORME FINAL

INCIDENTE OCURRIDO EN: San Jerónimo Norte - Provincia de Santa Fe.

MARCA: Cessna.

MATRÍCULA: LV-CPZ

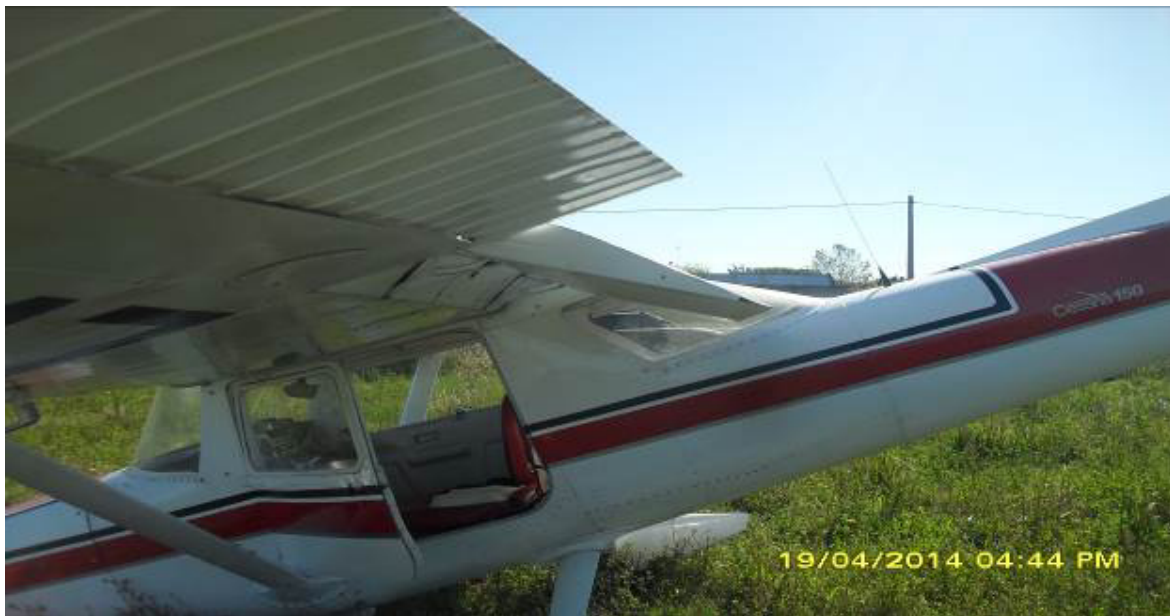
1.3.1 Célula: soporte de tren de aterrizaje de nariz con daños de importancia, el amortiguador se desprendió de su anclaje en la parte inferior, con deformaciones y roturas en el reticulado. Los componentes específicos del tren parte superior denota una

marcada flexión y fracturación de sus soportes, cobertor de rueda con fracturación y faltante de material. Se detectó una pronunciada deformación plástica en la pata de tren principal de aterrizaje derecho con rotura del cobertor de rueda principal derecha. Roturas en la puntera del plano derecho con faltante de material producto del impacto con un poste de alambrado. Parte delantera del fuselaje, carenado de toma de aire con fracturación y faltante de material, capots en su parte superior manifiestan abolladuras y deformación.

1.3.2 Motor: probables daños internos por impacto de la hélice contra el terreno, roturas en zonas del carburador. Se produjo el desprendimiento de las cañerías del sistema de lubricación y del sistema de combustible.

1.3.3 Hélice: daños de importancia, con deformación plástica de una pala hacia atrás (40° aprox.) y abolladuras del cono de hélice.
