Junta de Investigación de  
Accidentes de Aviación Civil

# Informe Final

**MATRÍCULA: LV-JGN**

Fecha: 27/04/2014

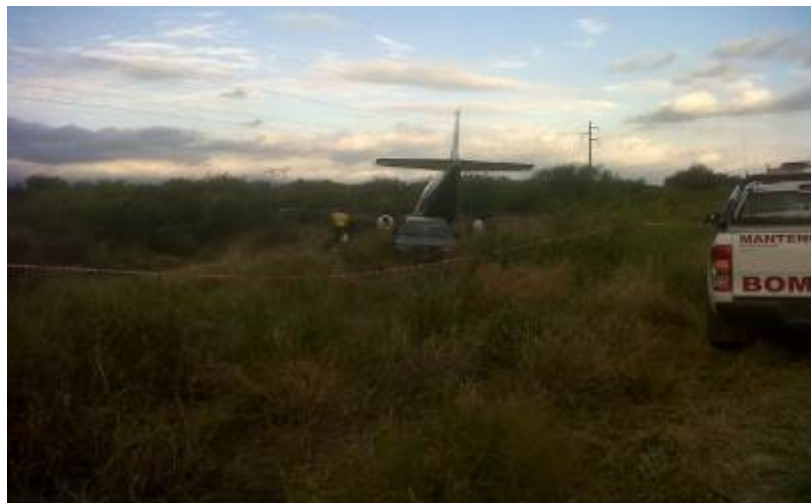
La ruta nacional 60 es asfaltada, de 7 metros de ancho aproximadamente y la banquina tiene 3 m de ancho de cada lado y finaliza en una hondonada de unos 3,5m de profundidad cubierta por arbustos y arboleda autóctona de 2 m de altura.

La aeronave, después del aterrizaje, recorrió unos 120 m sobre la ruta, realizó una guiñada a la izquierda y salió de la ruta. Descendió en una hondonada, donde la horquilla de la rueda de nariz se quebró y quedó a unos cinco metros detrás del avión. Finalmente se deslizó con la nariz apoyada sobre el terreno hasta detenerse con rumbo 120°.

Durante la desaceleración, el plano izquierdo impactó contra diversos arbustos en el recorrido y la parte posterior del fuselaje contra el terreno. El motor derecho se desprendió de sus bancadas y se invirtió en posición y dirección.

El larguero principal del semiplano derecho tuvo una importante deformación.

La toma del larguero secundario del semiplano derecho al fuselaje, resulto separada del avión.

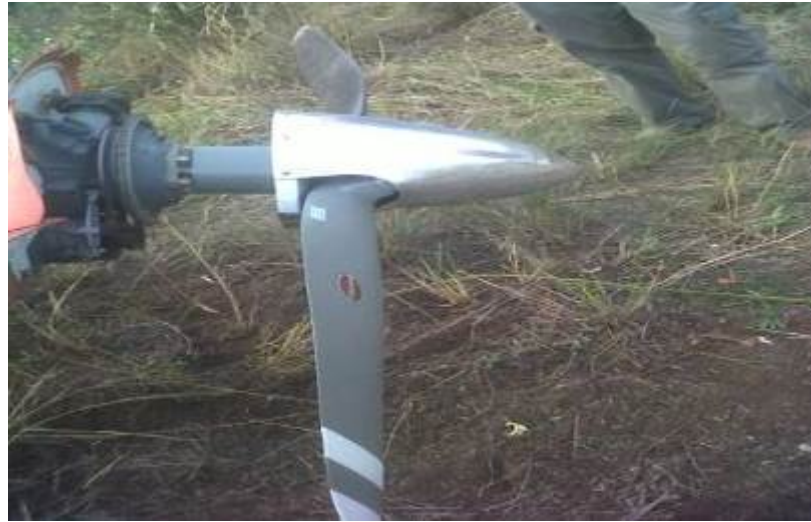
La hélice del motor izquierdo no estaba en paso bandera, siendo su calaje el correspondiente a la posición de paso fino para puesta en marcha (startlock).

Imagen de la hélice del motor izquierdo muestra que su posición no corresponde a bandera.

La hélice izquierda estaba en la posición de paso fino (startlock) y se verificó que, en el gobernal no existieron fallas preexistentes de funcionamiento.

En aeronaves con bimotores alternativos, en el procedimiento de puesta en bandera de una hélice, la misma puede ser fallida si no se realiza antes de que la hélice alcance un cierto valor mínimo de rpm (típicamente alrededor de 1000 rpm); la hélice puede quedar anclada en paso fino y no pasar a bandera. En el caso de una falla de motor es importante, también, que la velocidad no alcance valores menores a Vyse; esto asegurará que la hélice continúe girando a suficientes rpm para que la puesta en bandera sea exitosa. Por ello, se recomienda:

- Se recomienda a la ANAC desarrollar un documento que alerte a propietarios y operadores de bimotores alternativos livianos, sobre los procedimientos de puesta en bandera, riesgos de vuelo con hélice en molinete y reencendido después de una falla.*

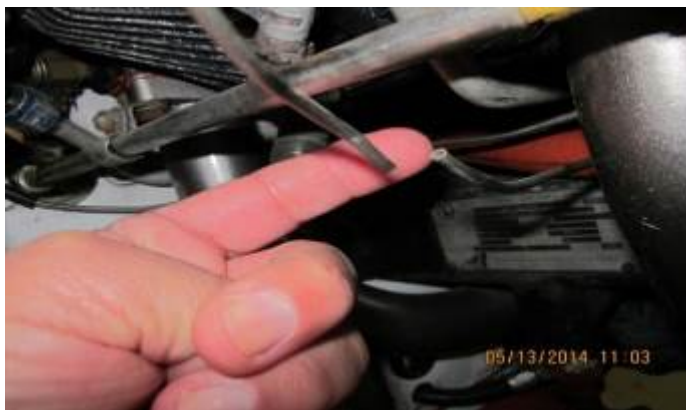
Corte del conducto de combustible en una zona previamente erosionada.

Erosión en otros tramos de la pared del tubo con alto riesgo de que se produzca una perforación.

Deformación plástica de un conducto de combustible al inyector, probablemente debido a incorrectas manipulaciones que originaron un debilitamiento de la pared y una disminución en la sección del tubo.

Imagen del conducto de combustible al cilindro cortado.

Se observó que la rotura del conducto de inyección de combustible al cilindro número tres del motor izquierdo, fue a causa de una abrasión mutua con la abrazadera de sujeción, producto de las vibraciones por un deterioro del protector de **goma o collar** que los sujeta y separa. A raíz de esta falla, el motor izquierdo tuvo una significativa falla de potencia.

El conducto inyector de combustible al cilindro número tres del motor izquierdo estaba seccionado y la falla del motor se produjo por falta de alimentación de combustible.

En la documentación técnica se registró la aplicación de la AD 2011-26-04 “Prevent failure of the fuel injector lines”. La misma no sustentó lo visualizado, inspeccionado y analizado por los investigadores y el RT, en los motores inspeccionados. Si se hubiera aplicado, hubiese actuado como una defensa normativa eficaz. Por ello, se recomienda:

- *Que en las inspecciones, reparaciones, alteraciones y reconstrucciones, se desarrolle una planificación y ejecución de calidad, para evitar ocurrencias de errores u omisiones que puedan degradar la aeronavegabilidad de la aeronave.*
